Vehicle Inspection Report

สรุปผลการตรวจสอบ (Inspection Summary)

ยี่ห้อ/รุ่น (Make/Model): BMW X5 XDRIVE30D M SPORT	วันที่ตรวจสอบรถยนต์ (Date of Inspection): 3.10.60
เลขตัวถัง (VIN): MMFKS440900H87272	เลขคำขอบริการ (Job No.) : I017/092-002
เลขเครื่องยนต์ (Engine No.): 34168848	Vehicle Picture:
ปีผลิต (Build Date): 2014	 
สี (Color): เทา	
เลขไมล์ (Mileage): 85192	
เลขทะเบียน (No. Plate): 3กพ 8256	
ทะเบียนหมดอายุ (Registration Expiry): 21 ม.ค 61	
ชื่อลูกค้า Customer Name: 54 นิวัฒน์	
ที่อยู่ (Address):	
โทรศัพท์ (Tel):	
สถานที่ตรวจสอบรถ (Inspection Place):	
54 นิวัฒน์

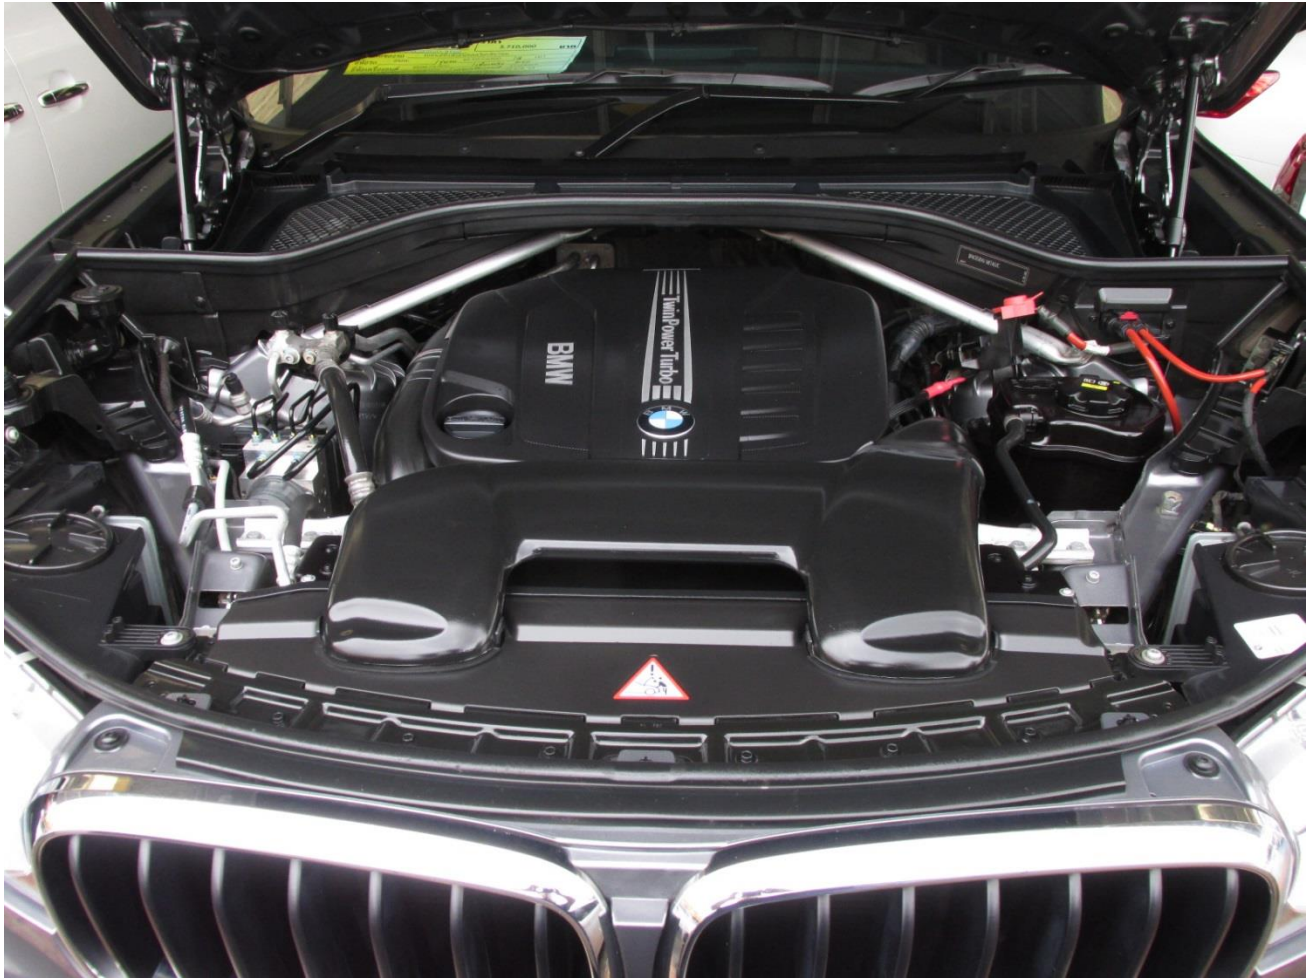
ภาพห้องเครื่อง - Engine Bay Visual Details

แบตเตอรี่ไม่รั่ว และ ชุดยึด ไม่มีสนิม No any leak on battery and no corrosion on battery support bracket	ฐานรองแบตเตอรี่เป็นสนิม
