I023/0265-16

MG MG3 1.5 V Hatchback

Oct 3, 2023

# Vehicle Inspection Report

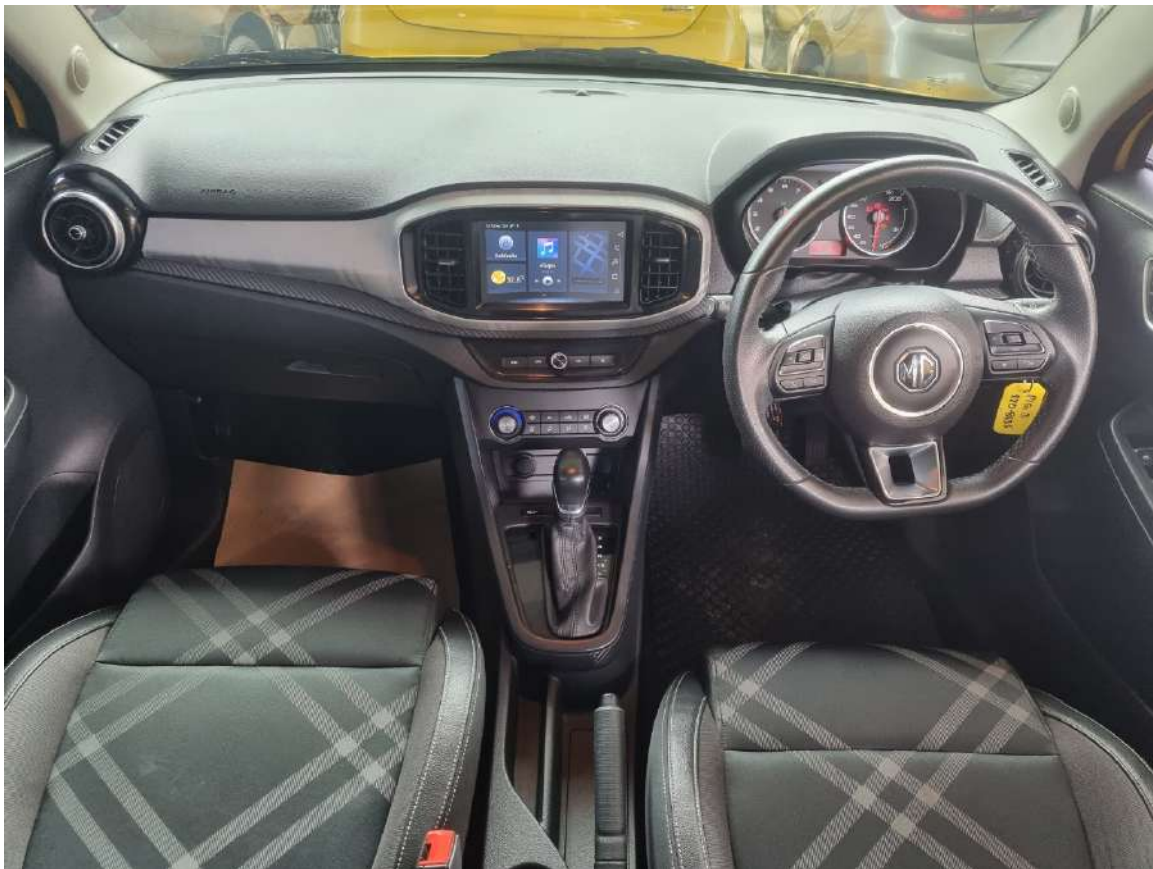
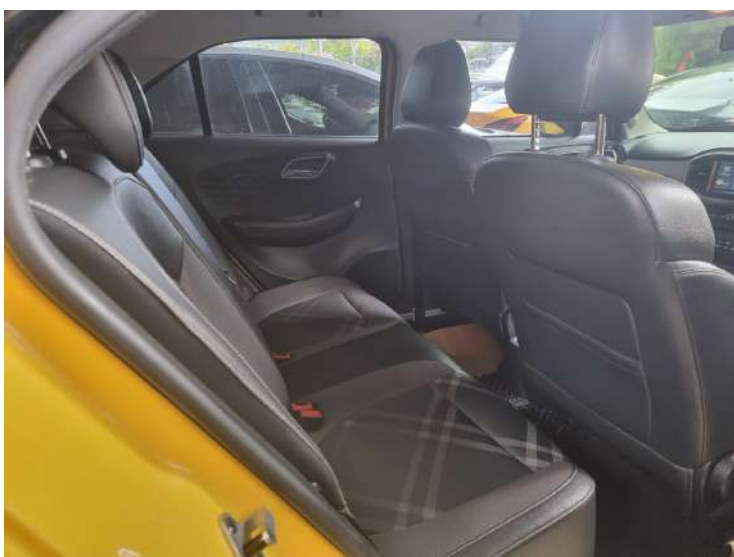
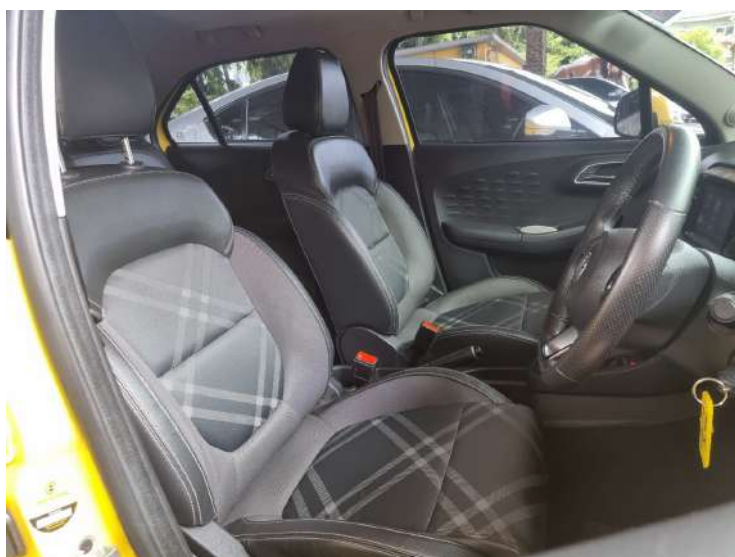
## ภาพภายใน

รายการตรวจ 20 รายการ	สถานะ
2.1 สภาพที่นั่ง Seat Appearance	ดี (Good)
2.2 การทำงาน การปรับ และการล็อกเบาะ Seat Adjust functional	ดี (Good)
2.3 สภาพรางไต่เบาะ Seat slide adjust rail	ดี (Good)
2.4 เข็มขัดนิรภัย Seat Belts	ดี (Good)
2.5 แผงคอนโซลหน้า Other Trims	ดี (Good)
2.6 เครื่องเสียงภายในรถ Radio/ Multiplayer	ดี (Good)
2.7 ลำโพง Speaker working	ดี (Good)
2.8 ไล่ฝ้ากระจกหลัง Rear Window Demister	ดี (Good)
2.9 อุปกรณ์ปรับอากาศทำความเย็นและความร้อน Air Condition/Heater	ดี (Good)

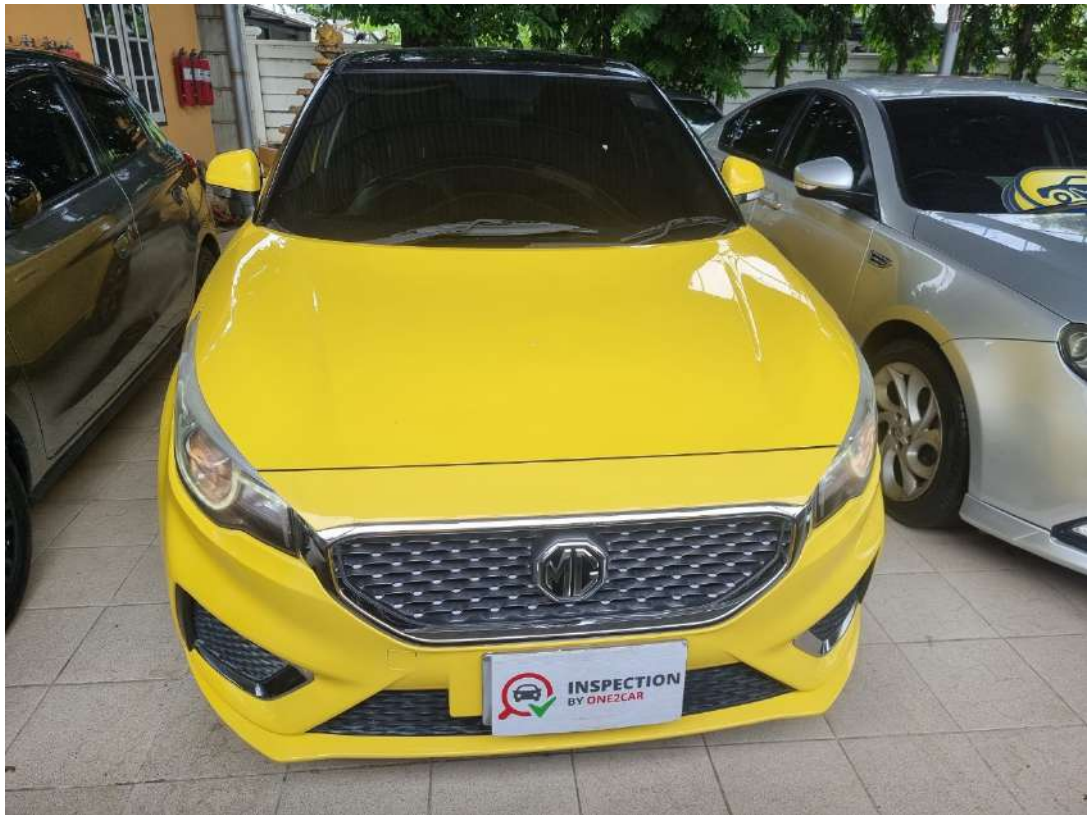
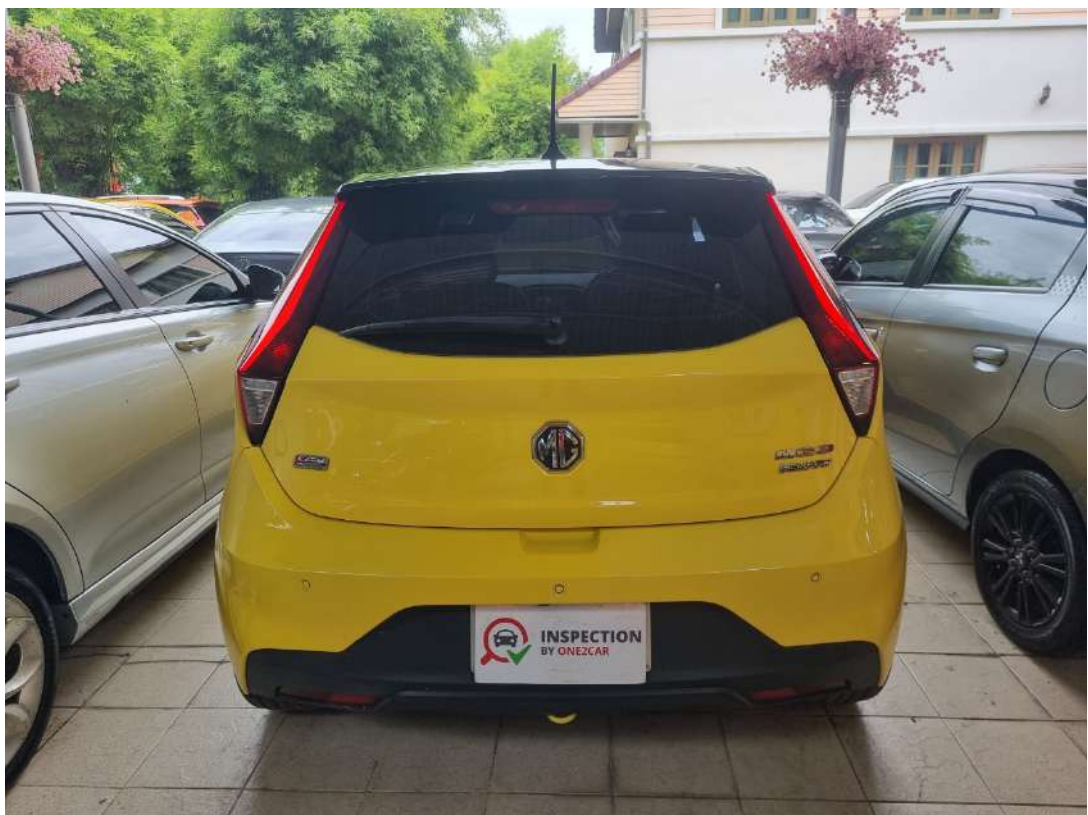
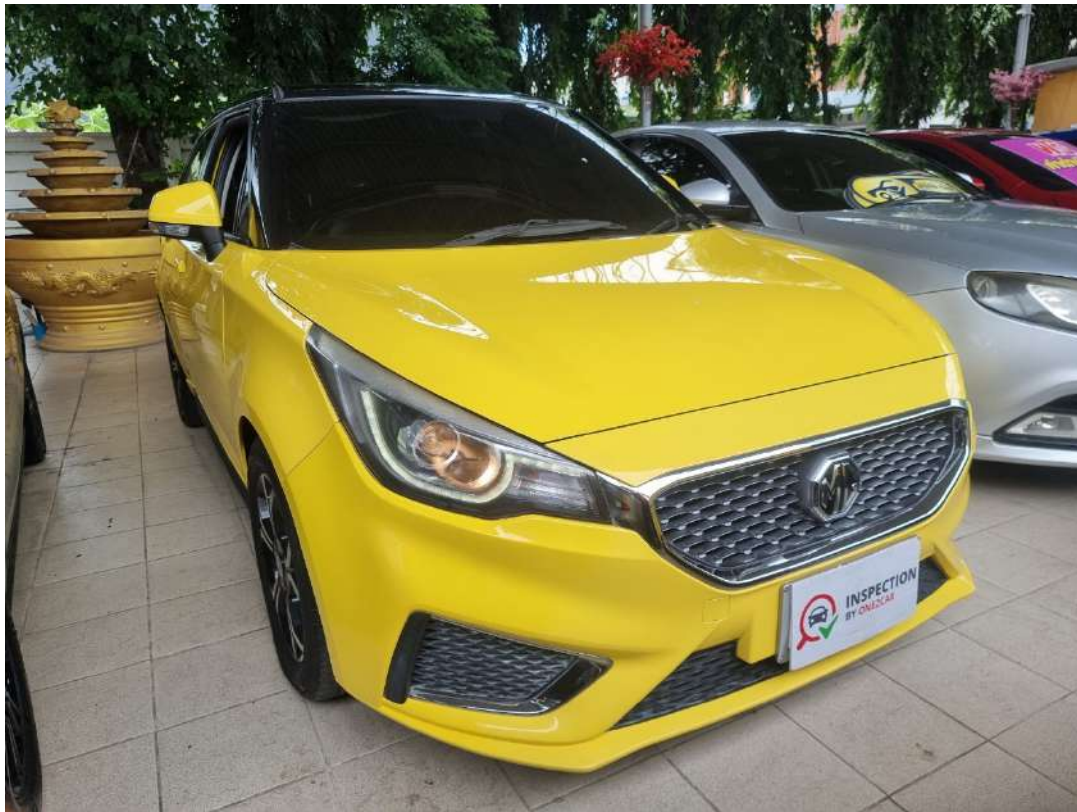
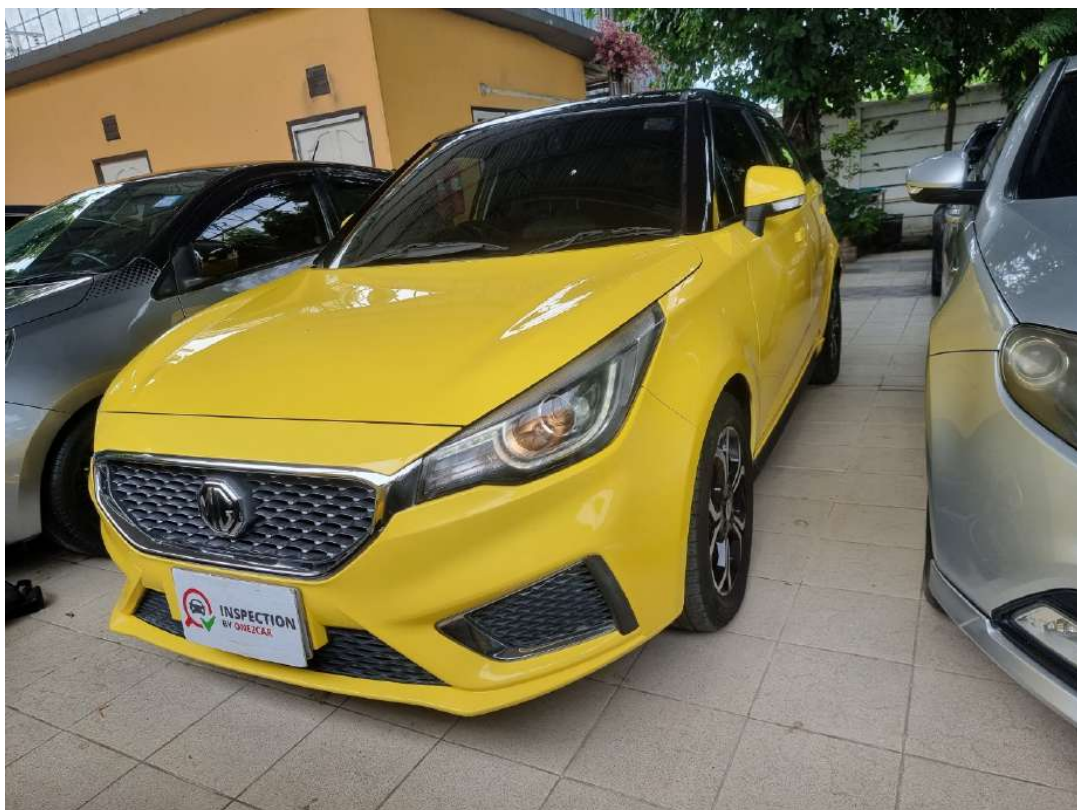
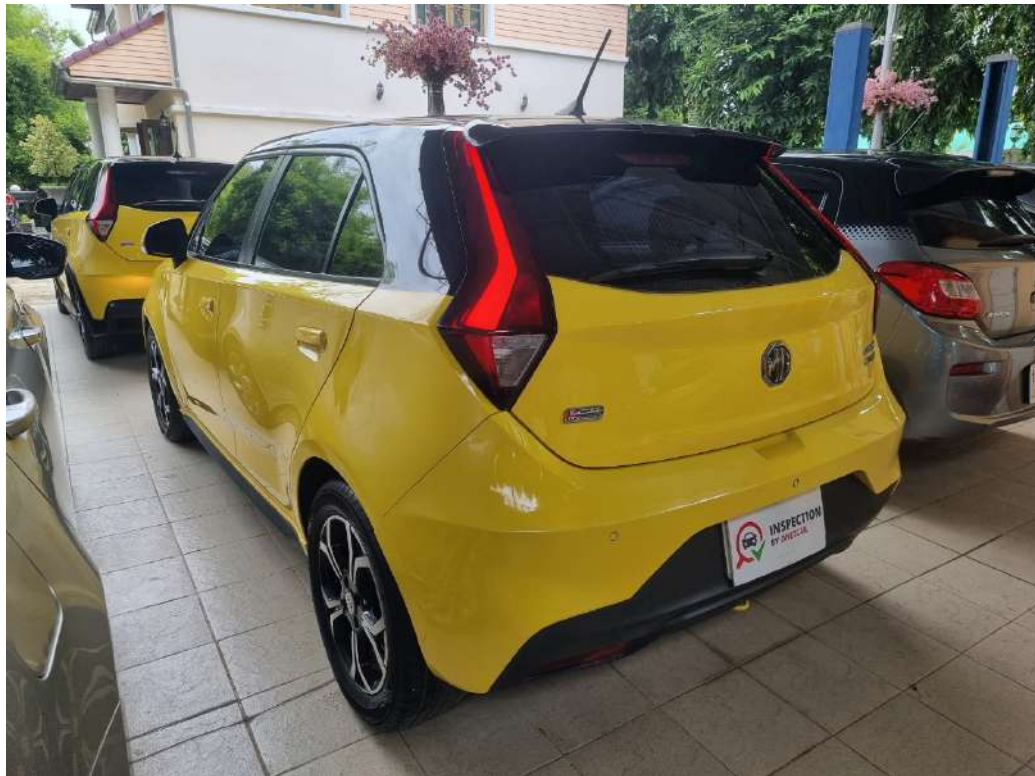
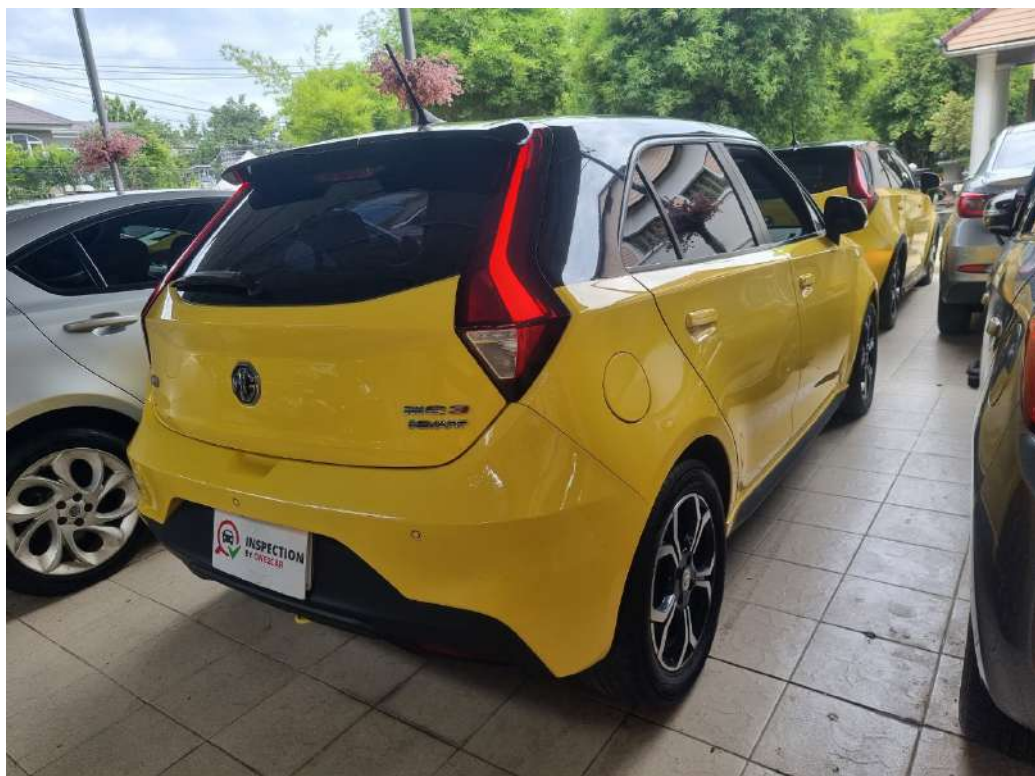
## ภาพภายนอก

ประเมินสภาพรวม: ผ่าน  
รายการที่รอการแก้ไข: ไม่พบรายการแก้ไข
