1023/0086-46

BMW 745Le 3.0 G12 xDrive M Sport 4WD

Sep 21, 2023

# Vehicle Inspection Report สรุปผลการตรวจสภาพรถ (Inspection Summary)

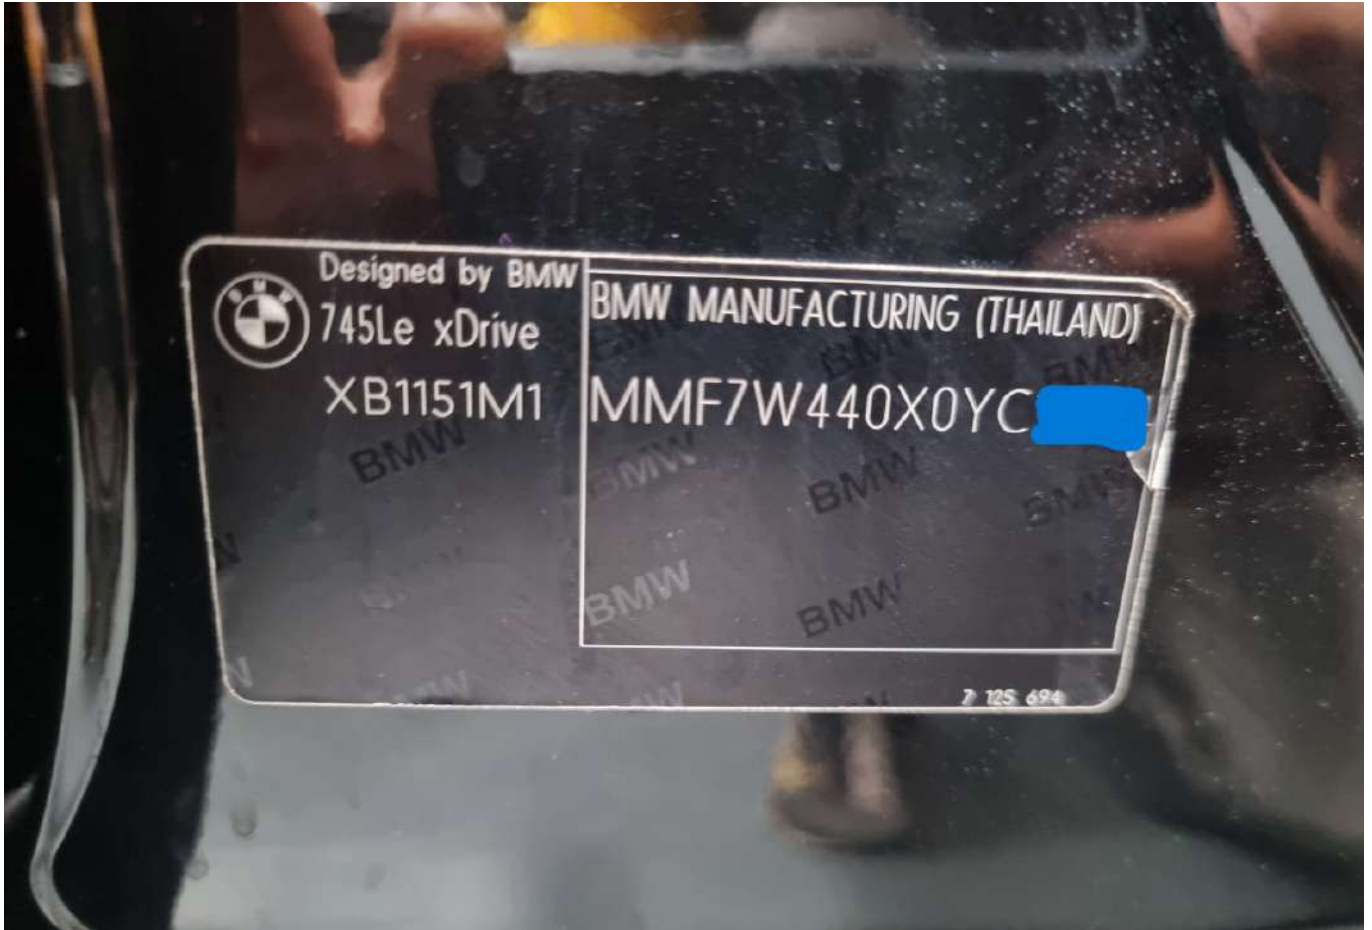
รูปแผ่นPlate ▾

- ✓ แผ่นเพลทเลขตัวถังมองเห็นได้ชัดเจน
- ✓ ชิ้นส่วนประกอบตัวถังรถ ผ่านการวัดค่าความหนาของสีแล้ว
- ✓ สีรถตรงตามเสาเสาเอกเสาจรดทะเบียน

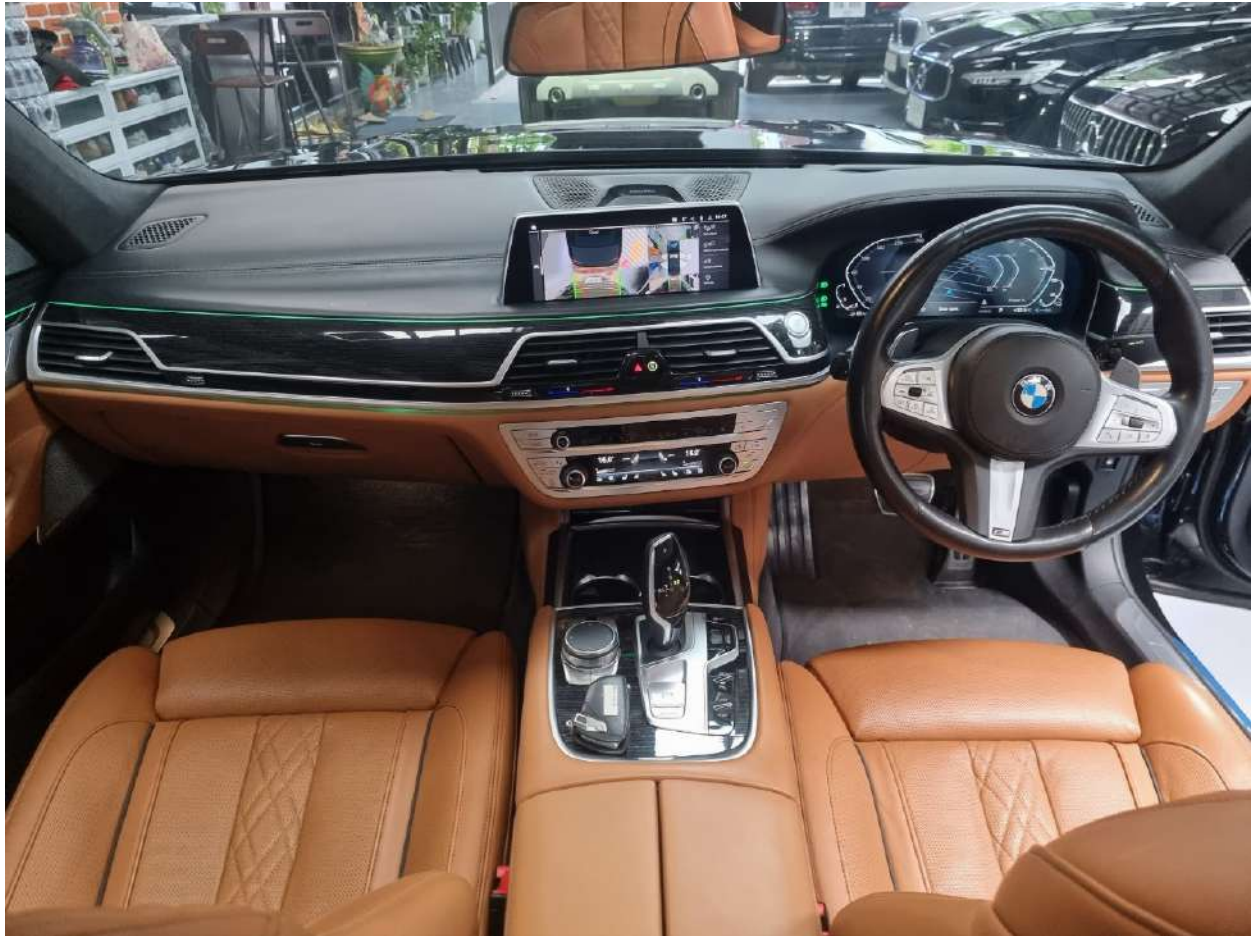
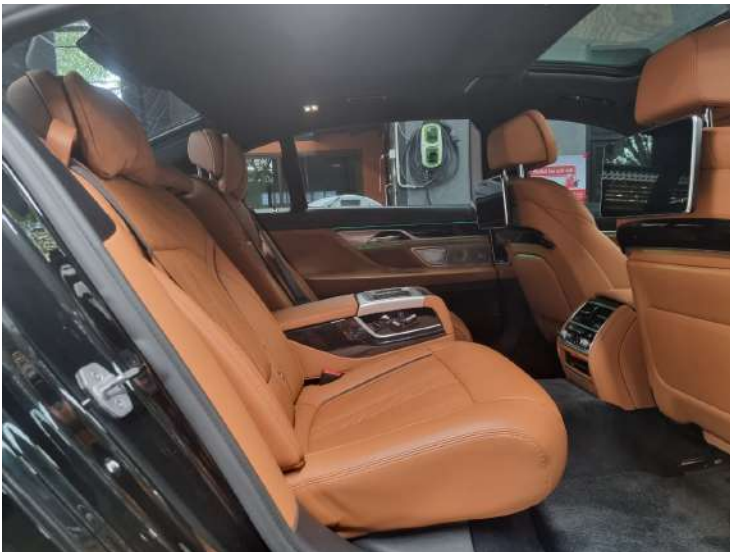
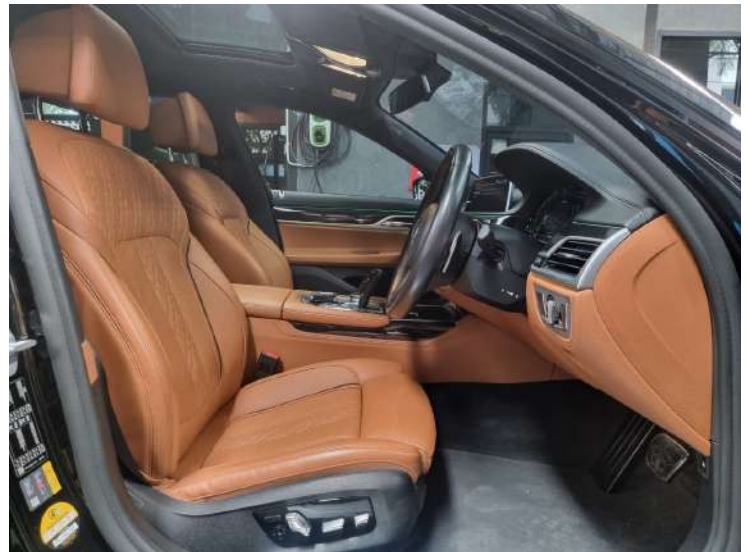
## ภาพภายใน

รายการตรวจ 4 รายการ	สถานะ
2.1 สภาพที่นั่ง Seat Appearance	ดี (Good)
2.2 การทำงาน การปรับ และการล็อกเบาะ Seat Adjust functional	ดี (Good)
2.3 สภาพรางไต่เบาะ Seat slide adjust rail	ดี (Good)
2.4 เข็มขัดนิรภัย Seat Belts	ดี (Good)

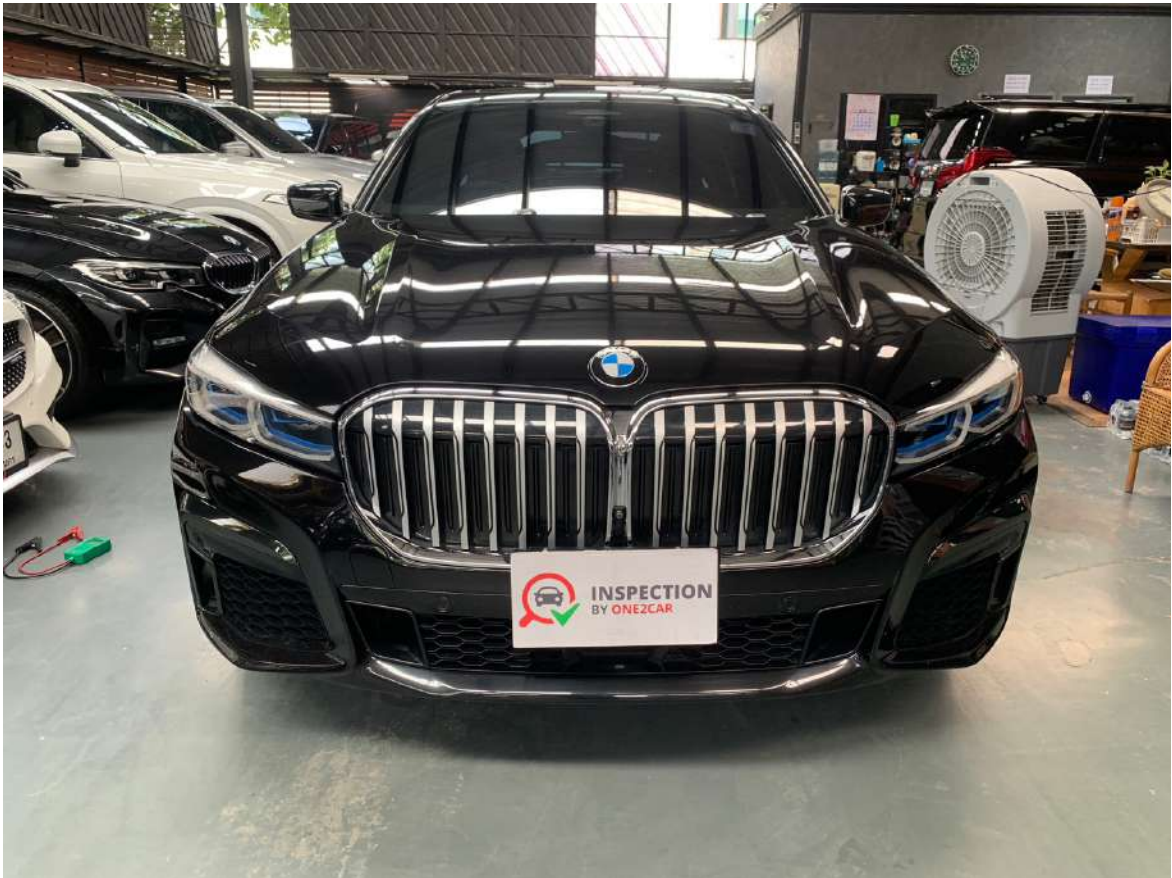
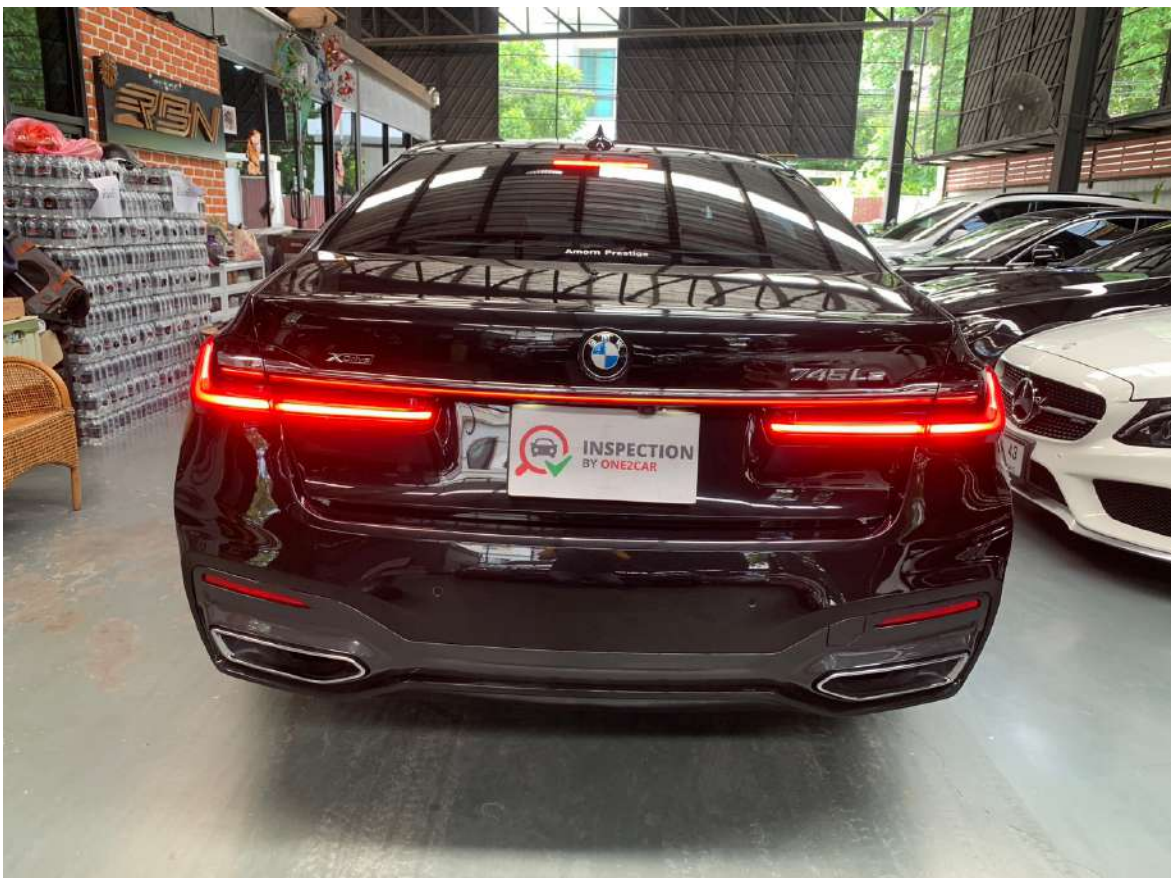
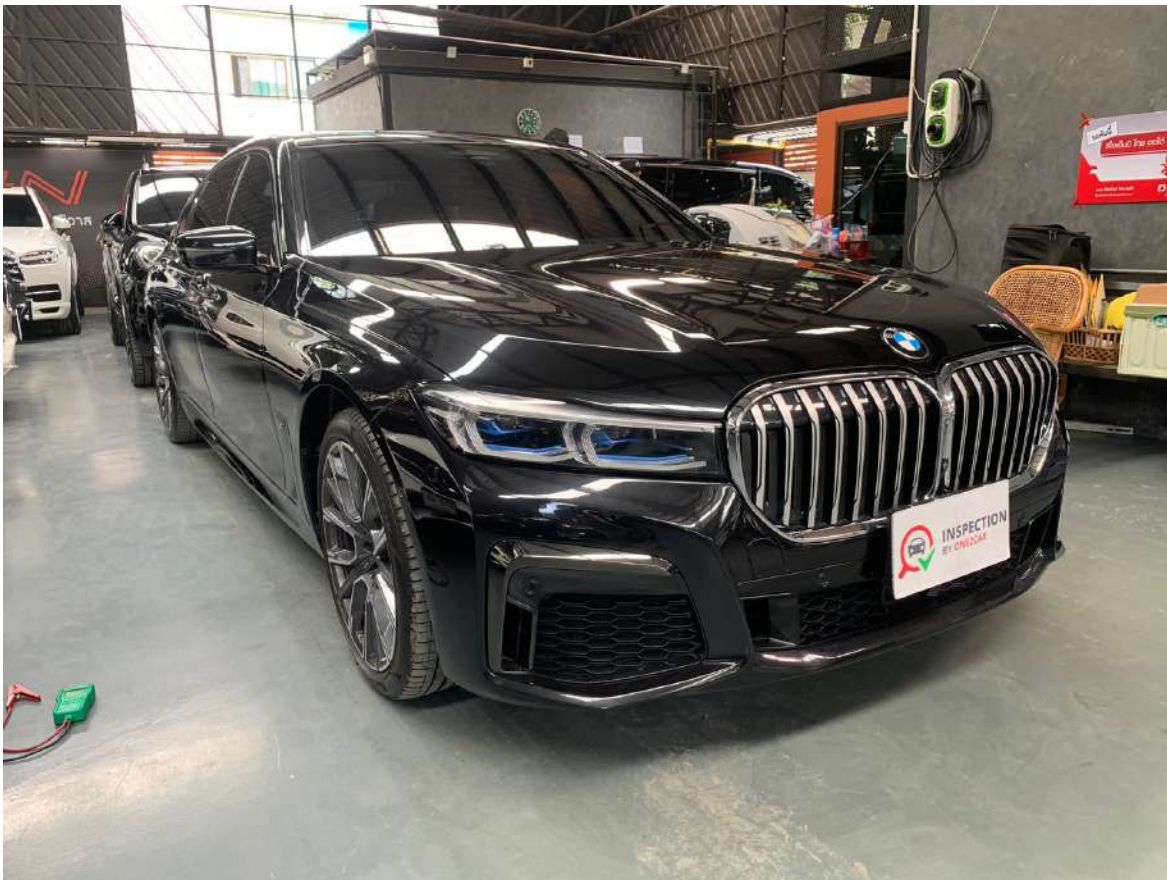
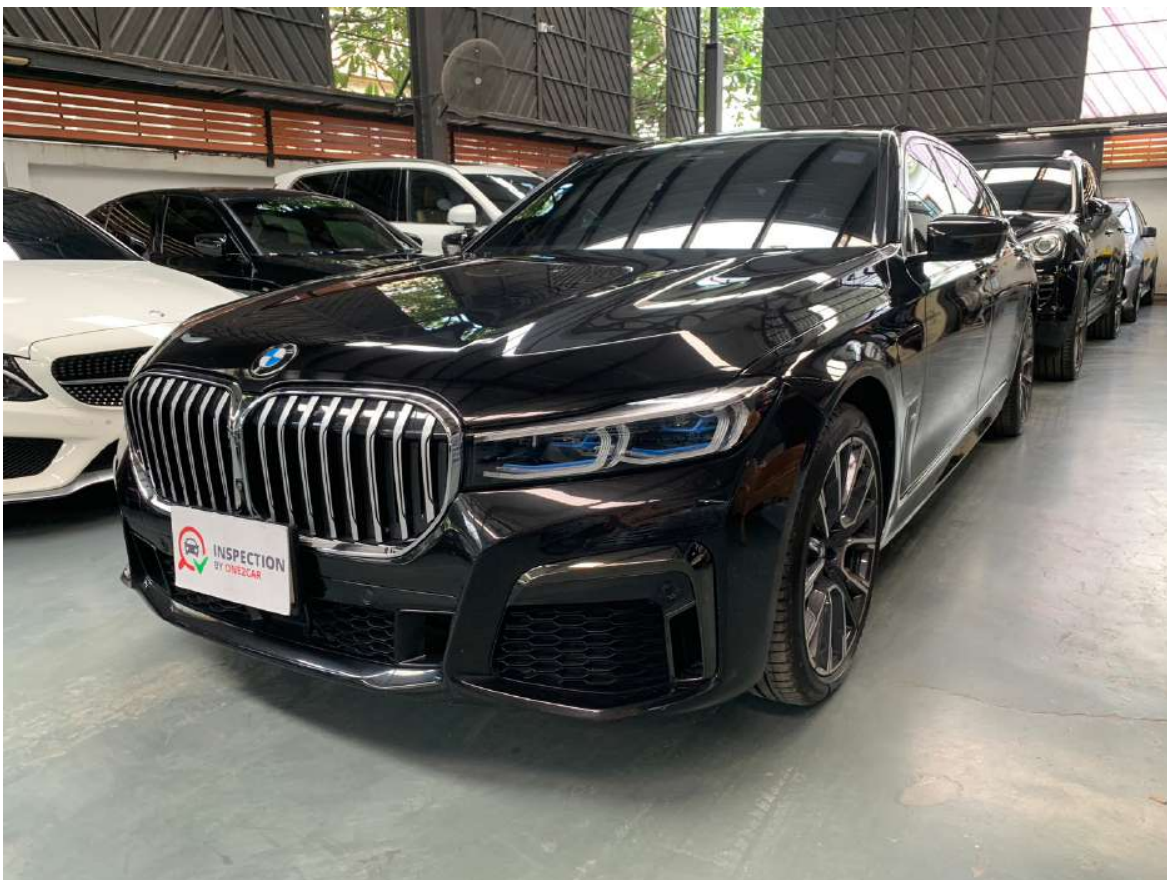
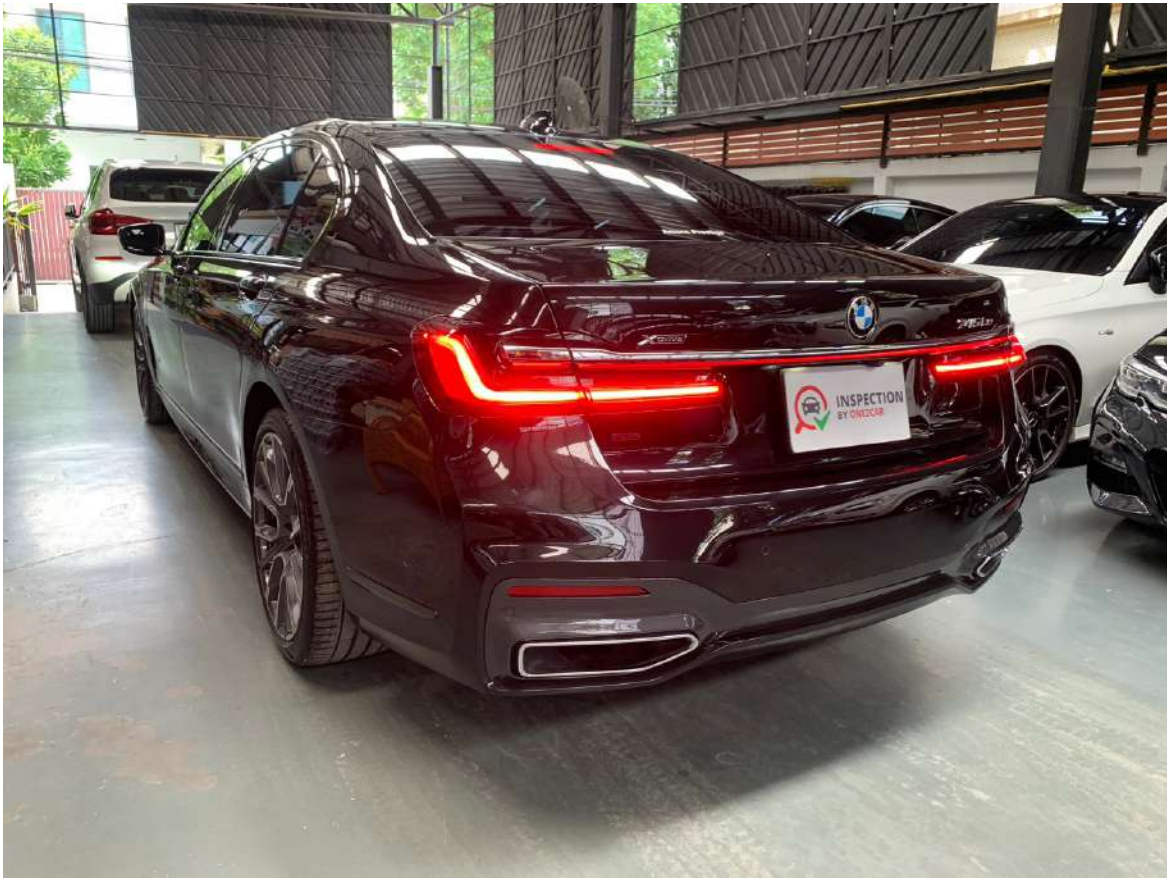
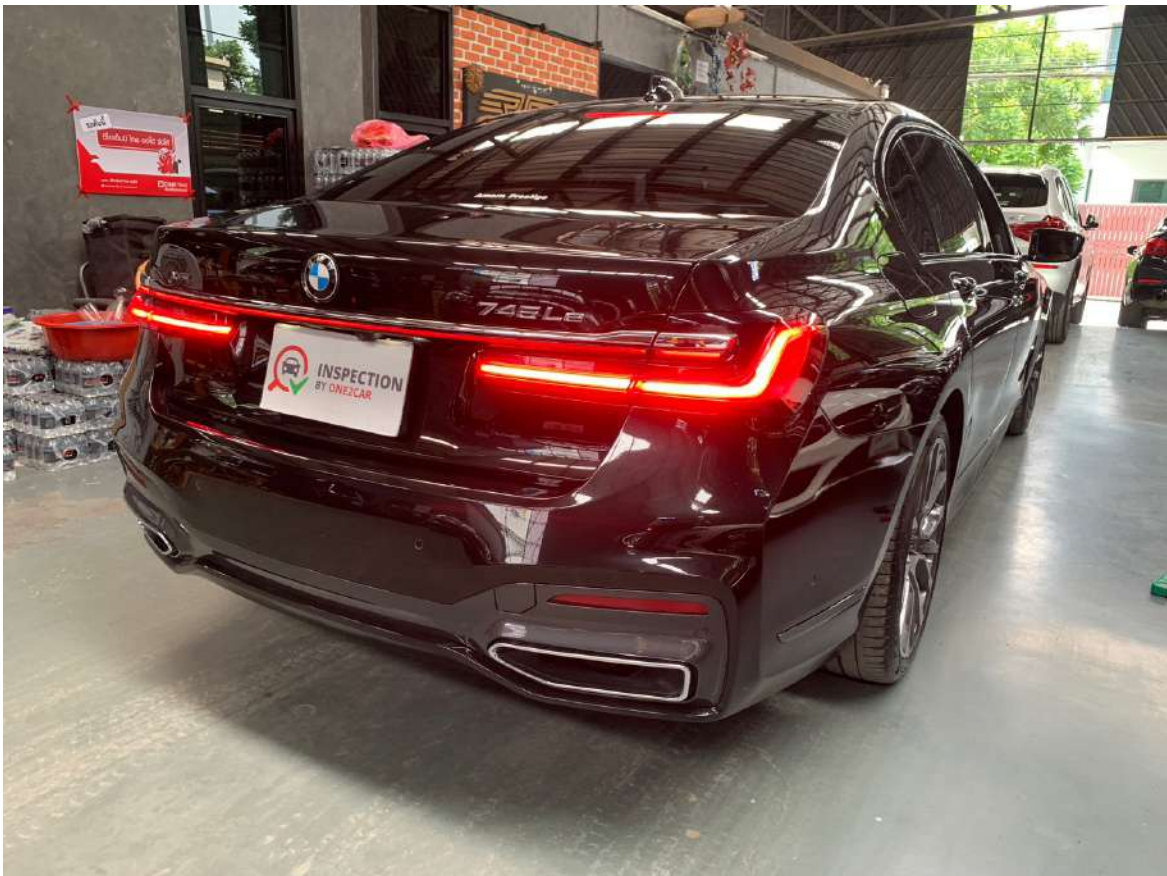
ภาพภายนอก

ประเมินสภาพรวม: ผ่าน  
รายการที่รื้อการแก้ไข: ไม่พบรายการแก้ไข  
ชิ้นส่วนประกอบตัวถังรถ
