# Vehicle Inspection Report

ยี่ห้อ/รุ่น (Brand/Model): TOYOTA VIGO CHAMP SINGLE CNG	วันที่ตรวจสอบรถยนต์ (Date of Inspection): 11.9.62
หมายเลขตัวถัง (VIN): MR0CX12G400120684	เลขคำขอบริการ (Job No.): IO19-0049-053
หมายเลขเครื่องยนต์ (Engine No.): 2TR-7790072	Vehicle Picture:  
ปีที่ผลิต (Build Date): 2014	
สีรถ (Color): เหลือง-แดง	
ระยะการใช้งาน(Mileage): 117,400 กม.	
หมายเลขทะเบียน (No. Plate): 1ฒญ 6520	
วันครบกำหนดชำระภาษี (Registration Expiry): 26 ส.ค. 63	
ชื่อลูกค้า (Customer Name): 1กรณ์ อานาจักรรถยนต์เพชรชมพู(8888)	
ที่อยู่(Address):	
โทรศัพท์ (Tel):	
สถานที่ตรวจสอบรถ (Inspection Place): 1กรณ์ อานาจักรรถยนต์เพชรชมพู(8888)

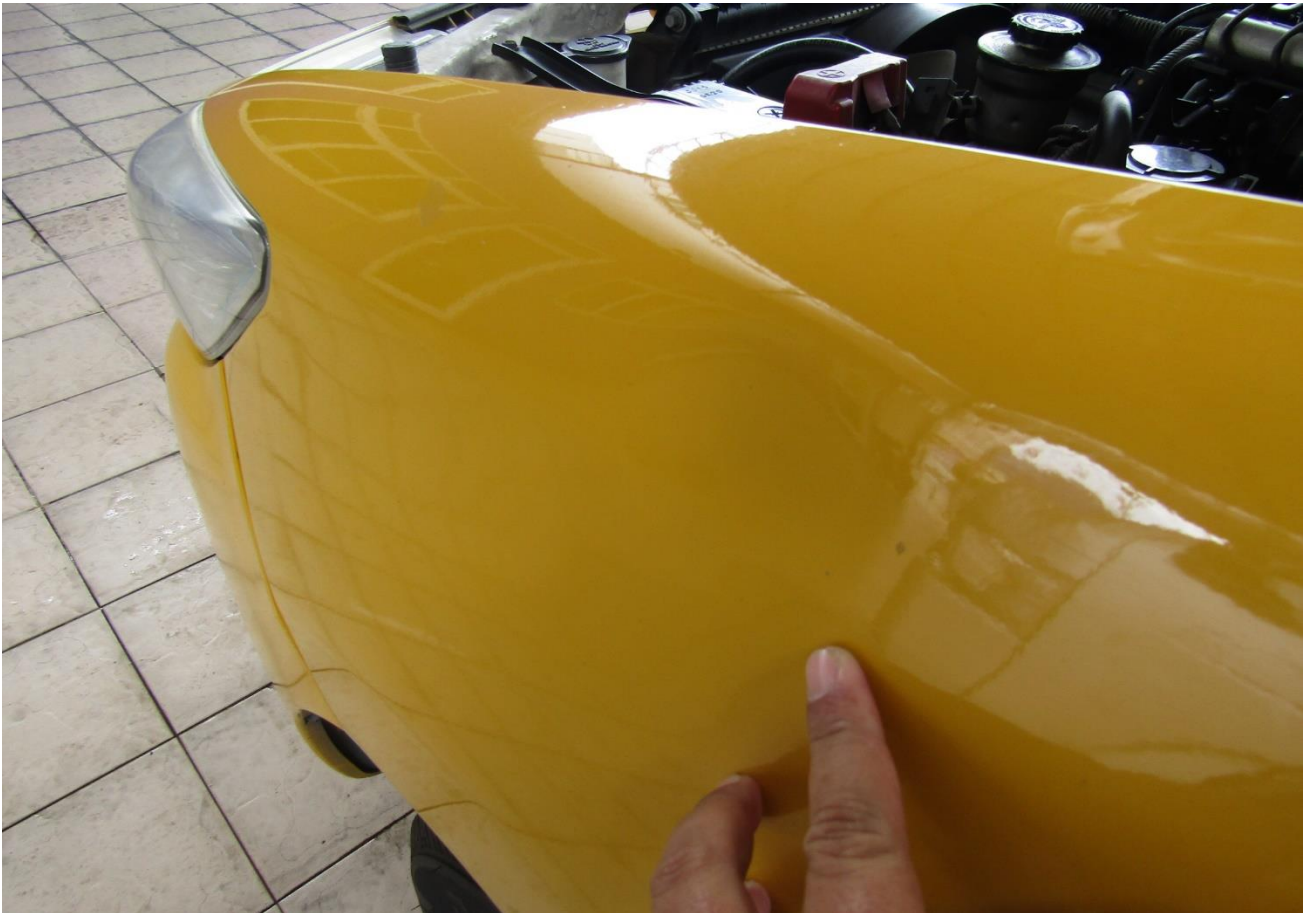
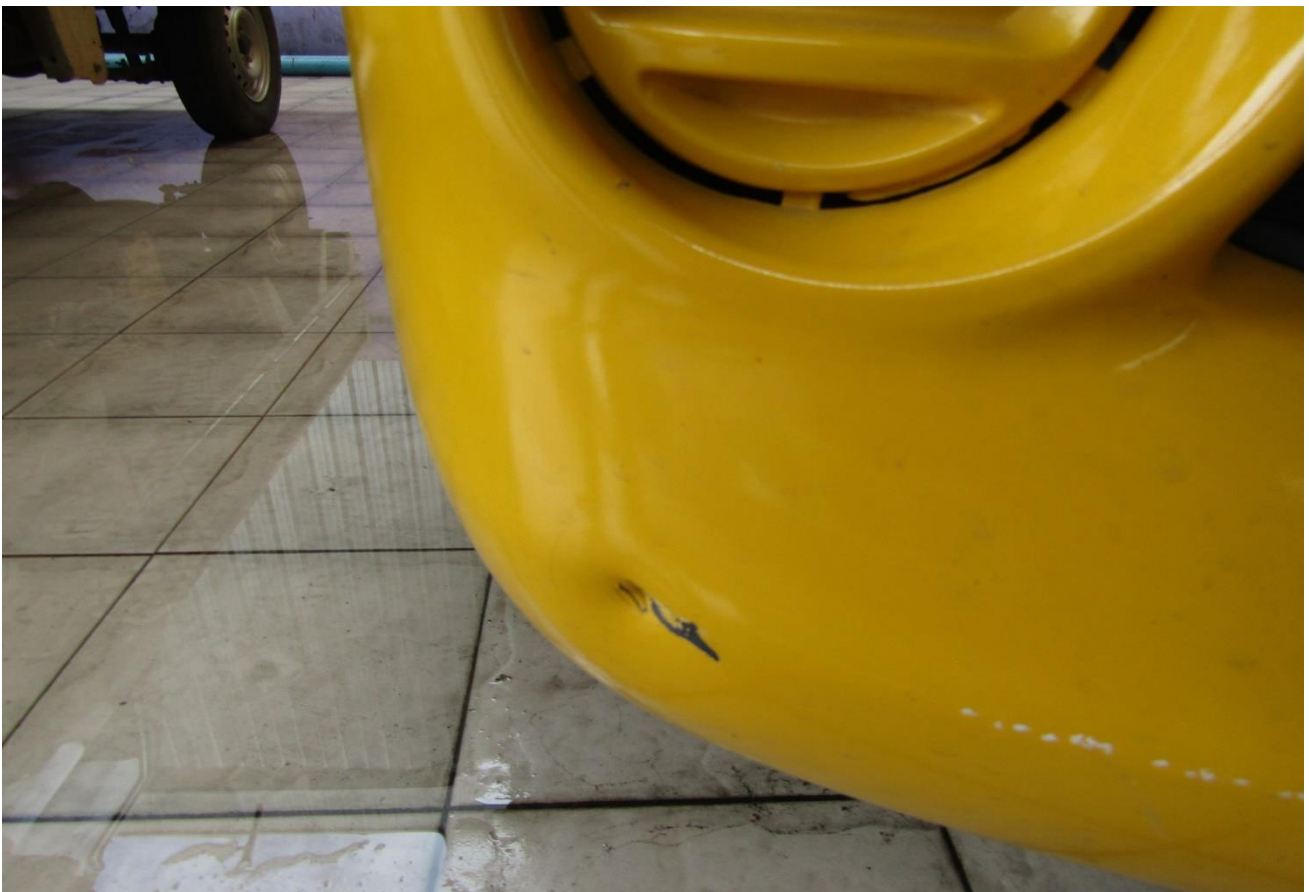
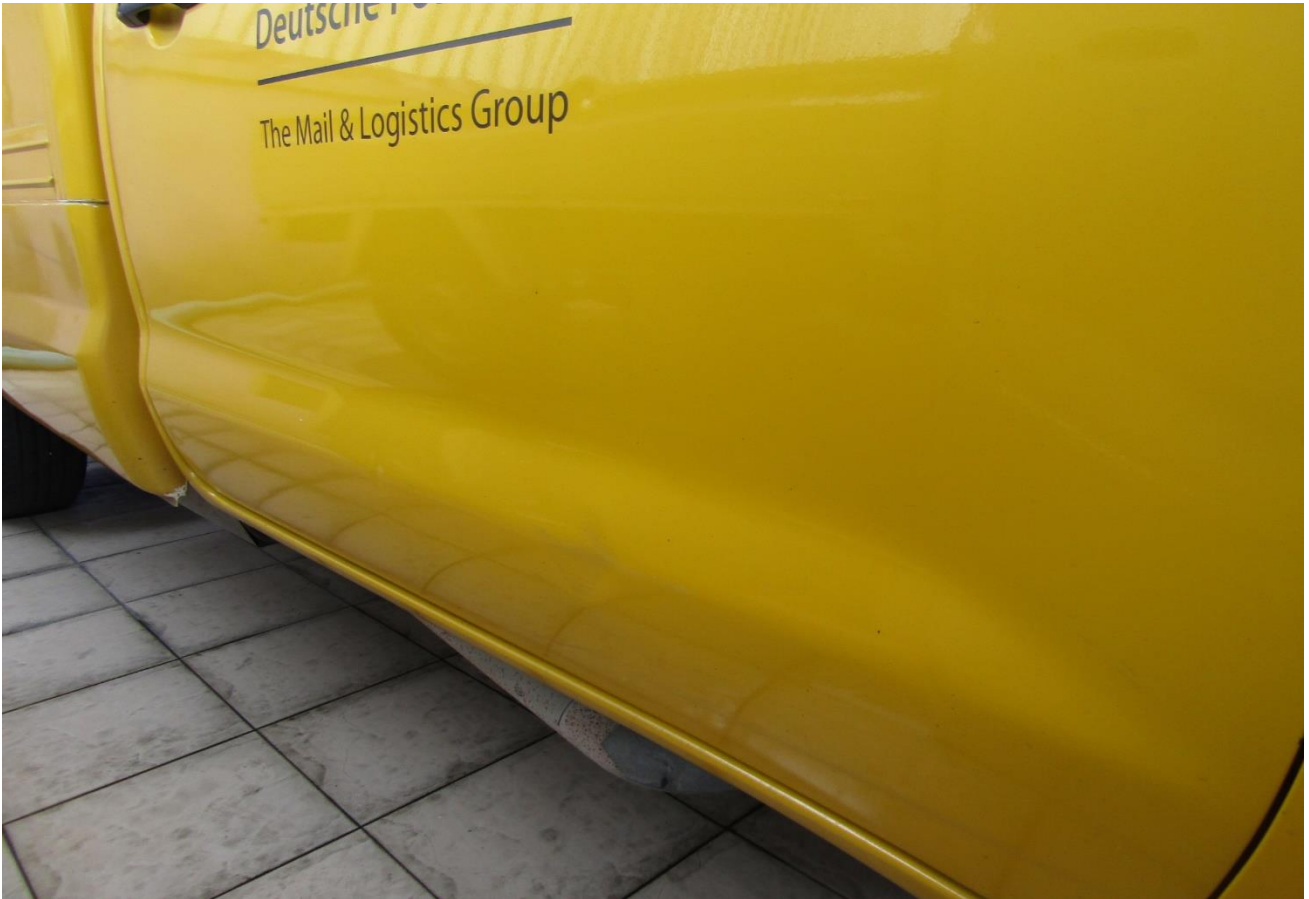
กันชนหลัง Rear Bumper	มีรอยครูดบอบ

อื่นๆเพิ่มเติม Others	กั้นชนหลัง(มีรอยบุบ)
--	--------------------------	----------------------
