# Vehicle Inspection Report

ยี่ห้อ/รุ่น (Make/Model): TOYOTA COROLLA ALTIS	วันที่ตรวจสอบรถยนต์ (Date of Inspection): 21.6.60
เลขตัวถัง (VIN): MRO53REE204110020	เลขคำขอบริการ (Job No.) : I017/015-066
เลขเครื่องยนต์ (Engine No.): 2ZR-X087693	 
ปีผลิต (Build Date): 2011	
สี (Color): เทา	
เลขไมล์ (Mileage): 117017	
เลขทะเบียน (No. Plate): ญฒ 1737	
ทะเบียนหมดอายุ (Registration Expiry): 28 ม.ค 61	
ชื่อลูกค้า Customer Name: 54 นิวัฒน์	
ที่อยู่ (Address):	
โทรศัพท์ (Tel):	
สถานที่ตรวจสอบรถ (Inspection Place): 54 นิวัฒน์

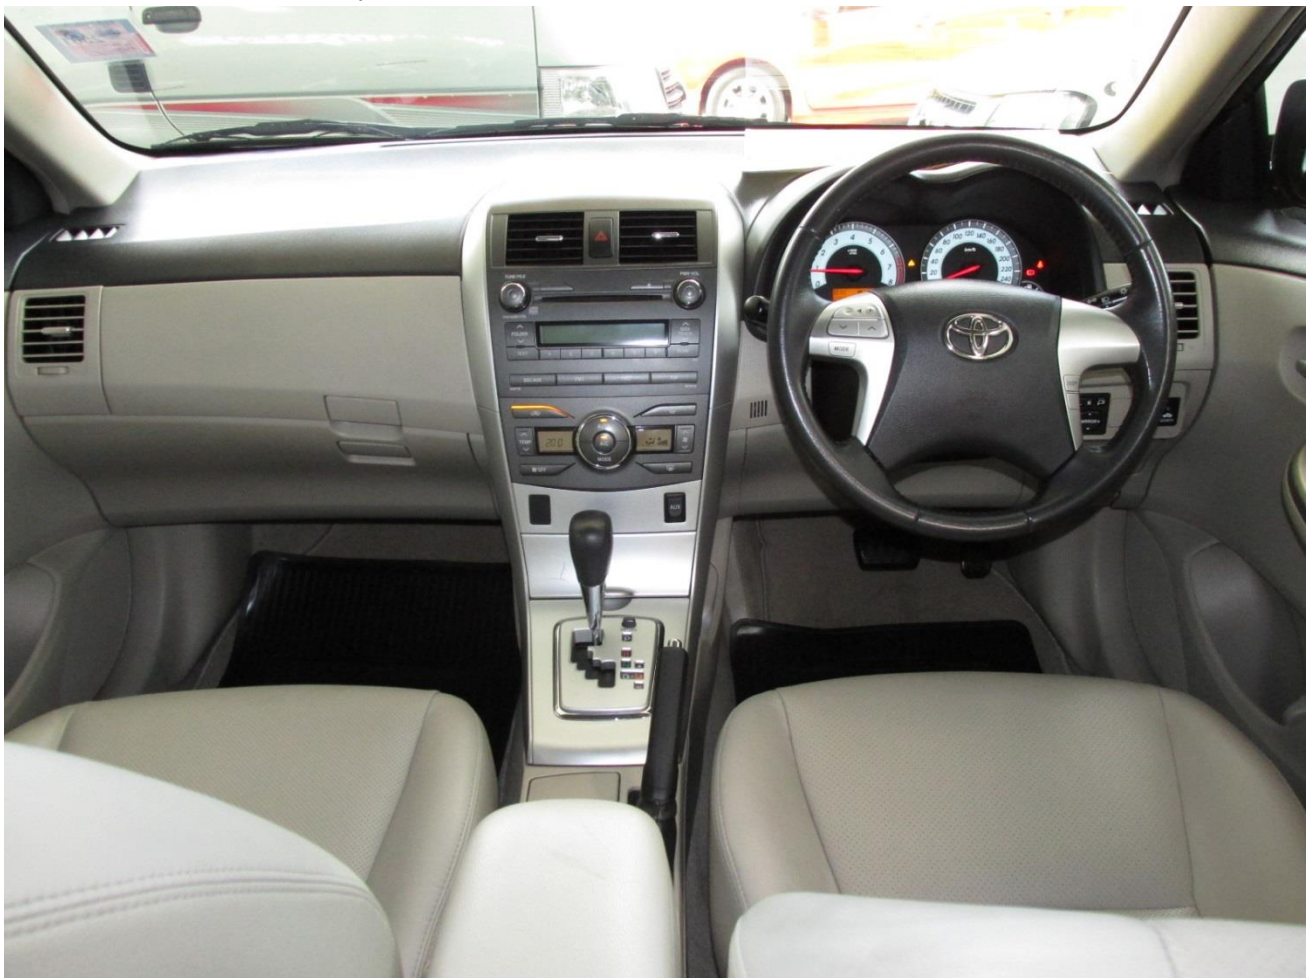
## ภาพภายในด้านหน้า หลัง และ จุดบกพร่อง - Interior Visual Details (Front, Rear and/or Defect):

ที่นั่ง สภาพ Seat Appearance	สภาพดีตามอายุการใช้งาน
	การทำงาน การปรับ และการล็อกเบาะ Seat Adjust functional	ทำงานได้ดี
	สภาพ รางได้เบาะ Seat slide adjust rail	สภาพดีตามอายุการใช้งาน
	เข็มขัดนิรภัย Seat Belts	สภาพดีตามอายุการใช้งาน
	แผงคอนโซล Other Trims	สภาพดีตามอายุการใช้งาน
	เครื่องเสียงภายในรถ Radio/ Multiplayer	เปิด-ปิด ปกติ
	ลำโพง Speaker working	ทำงานปกติ
	ไล่ฝ้ากระจกหลัง Rear Window Demister	สภาพดีไม่พบรอยขาด
	อุปกรณ์ทำความเย็นและความร้อน Air Condition/Heater	แอร์เย็น ทำงานปกติ
	ชุดปัดน้ำฝน และระบบฉีดน้ำ Washers & Wipers	ทำงานปกติ
	แตร Horn	ทำงานปกติ
	บานพับ และกลอนประตู Doors, Locks & Hinges	สภาพดีเหมาะสมกับอายุการใช้งาน
	การเปิดประตูจากด้านใน Door Handle (inside)	ทำงานได้ดี
	สภาพยางขอบประตู Weather Strip	สภาพดีเหมาะสมกับอายุการใช้งาน
	การทำงานของกระจก Window Operation	ทำงานเปิด-ปิด ปกติ
