# Vehicle Inspection Report

ยี่ห้อ/รุ่น (Brand/Model): ISUZU D-MAX HI-LANDER	วันที่ตรวจสอบรถยนต์ (Date of Inspection): 02.07.61
หมายเลขตัวถัง (VIN): MP1TFR87JGT001887	เลขคำขอบริการ (Job No.): IO18/089-009
หมายเลขเครื่องยนต์ (Engine No.): RZ4ENS2808	Vehicle Picture:

ปีที่ผลิต (Build Date): 2015	
สีรถ (Color): ขาว	
ระยะการใช้งาน(Mileage): 41,221 ก.ม.	
หมายเลขทะเบียน (No. Plate): 2ฒญ 2274	
วันครบกำหนดชำระภาษี (Registration Expiry): 20 เม.ย 62	
ชื่อลูกค้า (Customer Name): BIG CAR 1	
ที่อยู่(Address): ถนนกาญจนา	
โทรศัพท์ (Tel):	
สถานที่ตรวจสอบรถ (Inspection Place): BIG CAR 1

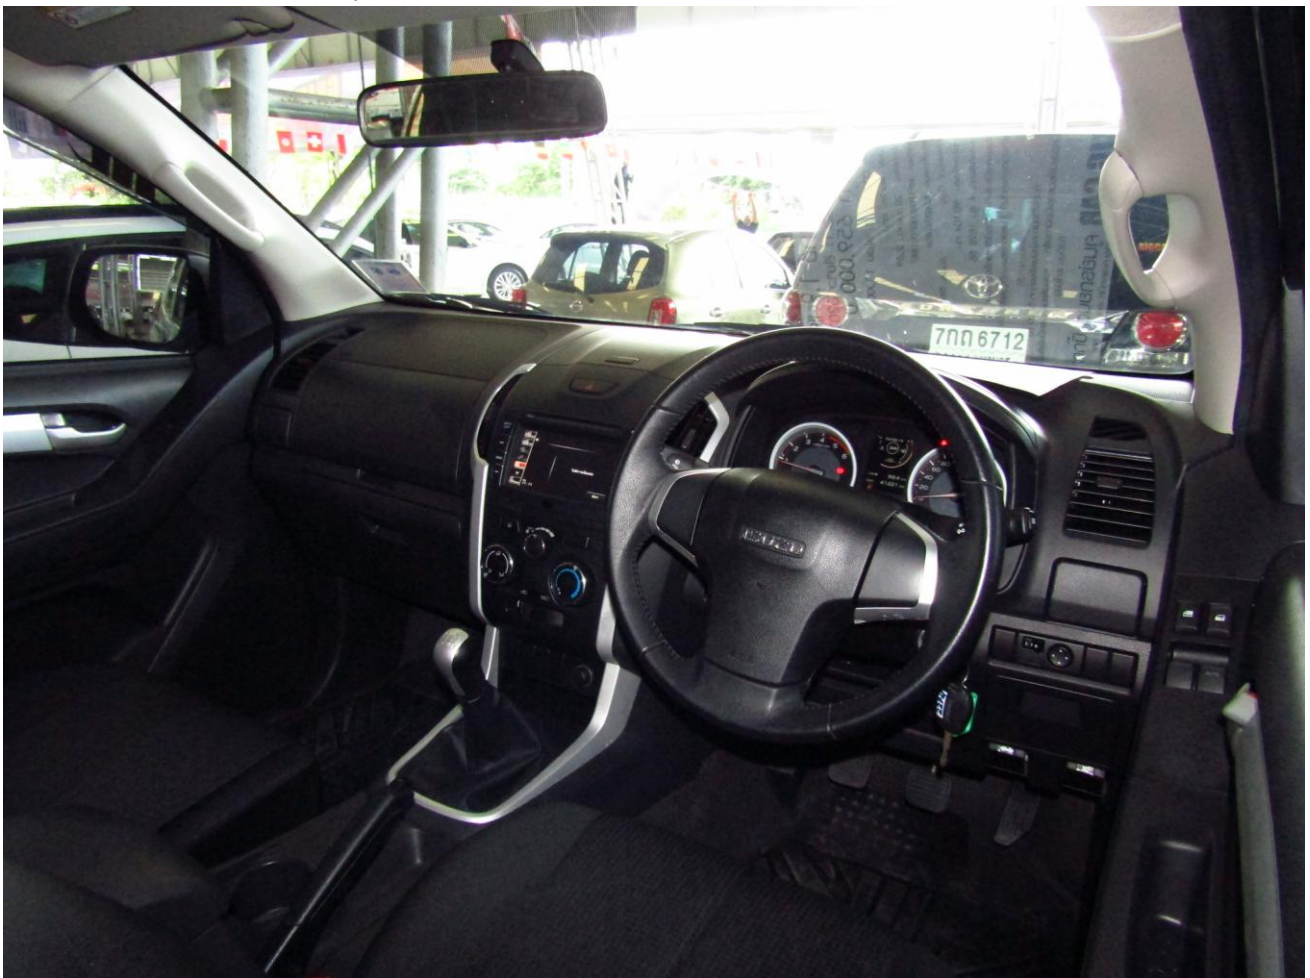
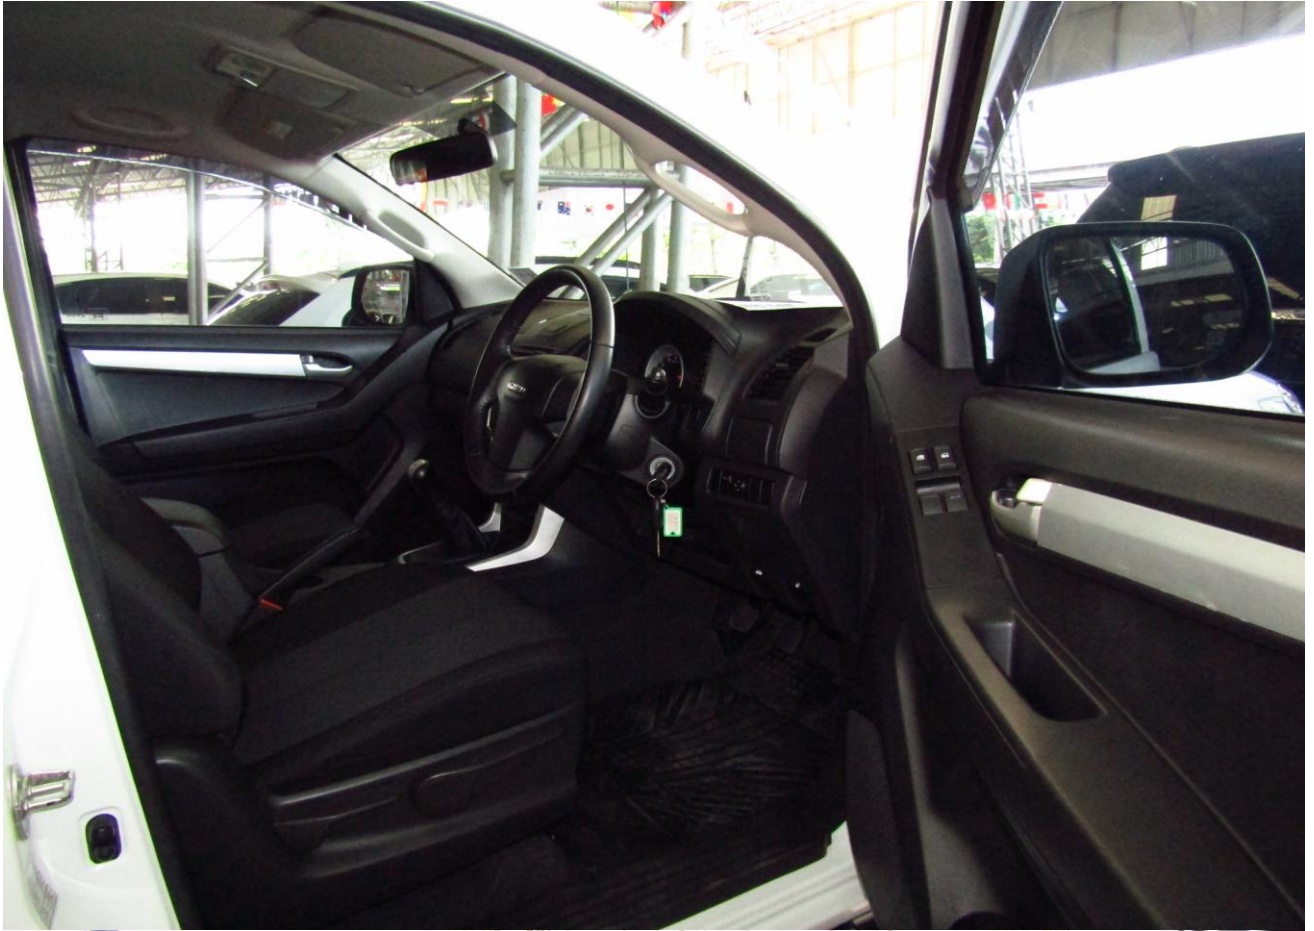
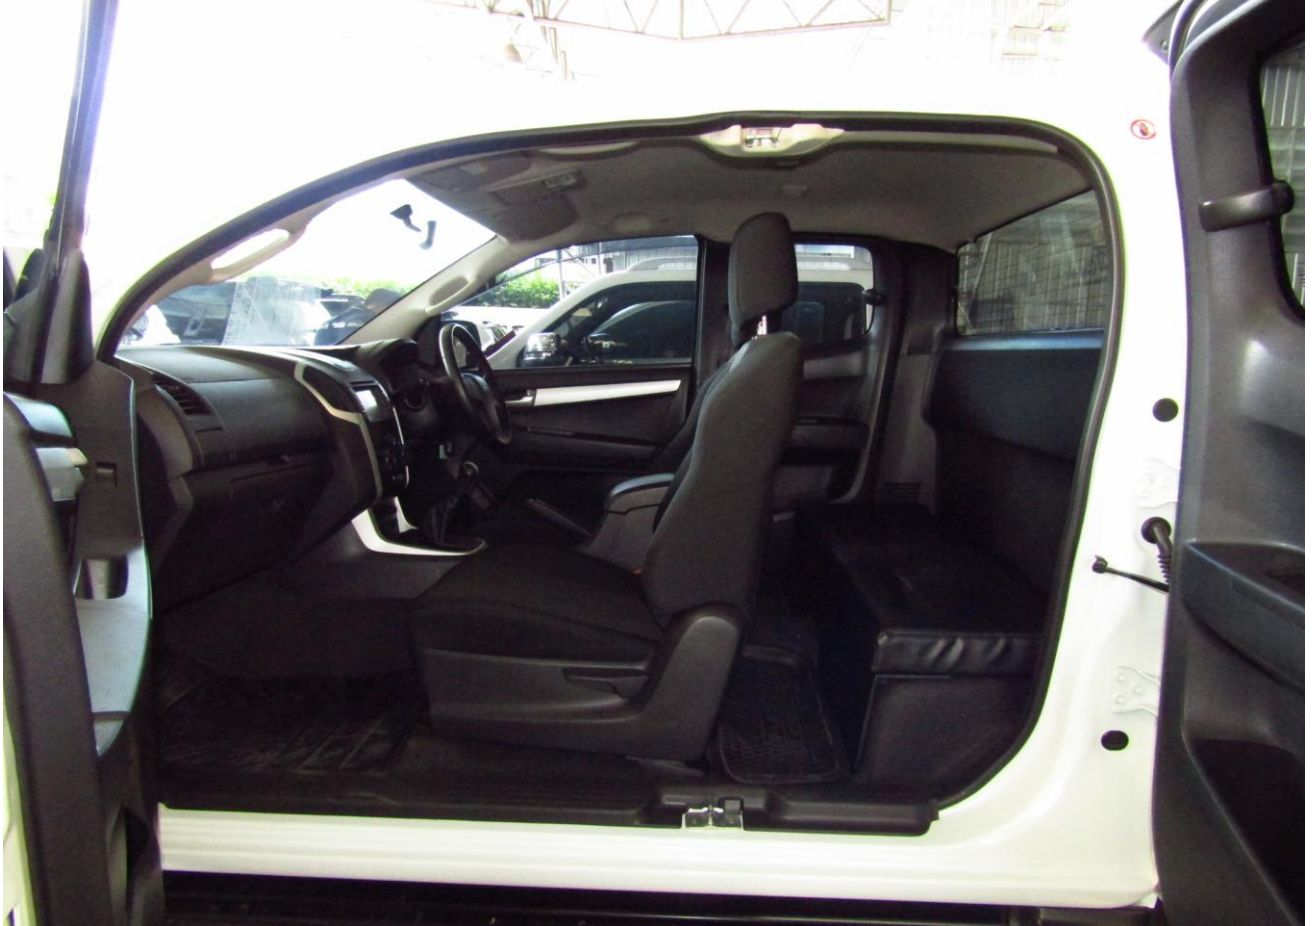
### ภาพภายในด้านหน้า หลัง และ จุดบกพร่อง - Interior Visual Details (Front, Rear and/or Defect):

ที่นั่ง สภาพ Seat Appearance	สภาพตามอายุการใช้งาน

แผงคอนโซลหน้า Other Trims	สภาพตามอายุการใช้งาน

หน้าปัดและมาตรวัด ปกติ หรือ มีไฟ โชนหรือไม่มี Dash Warning Lights & Gauges	ไม่มีไฟโชน

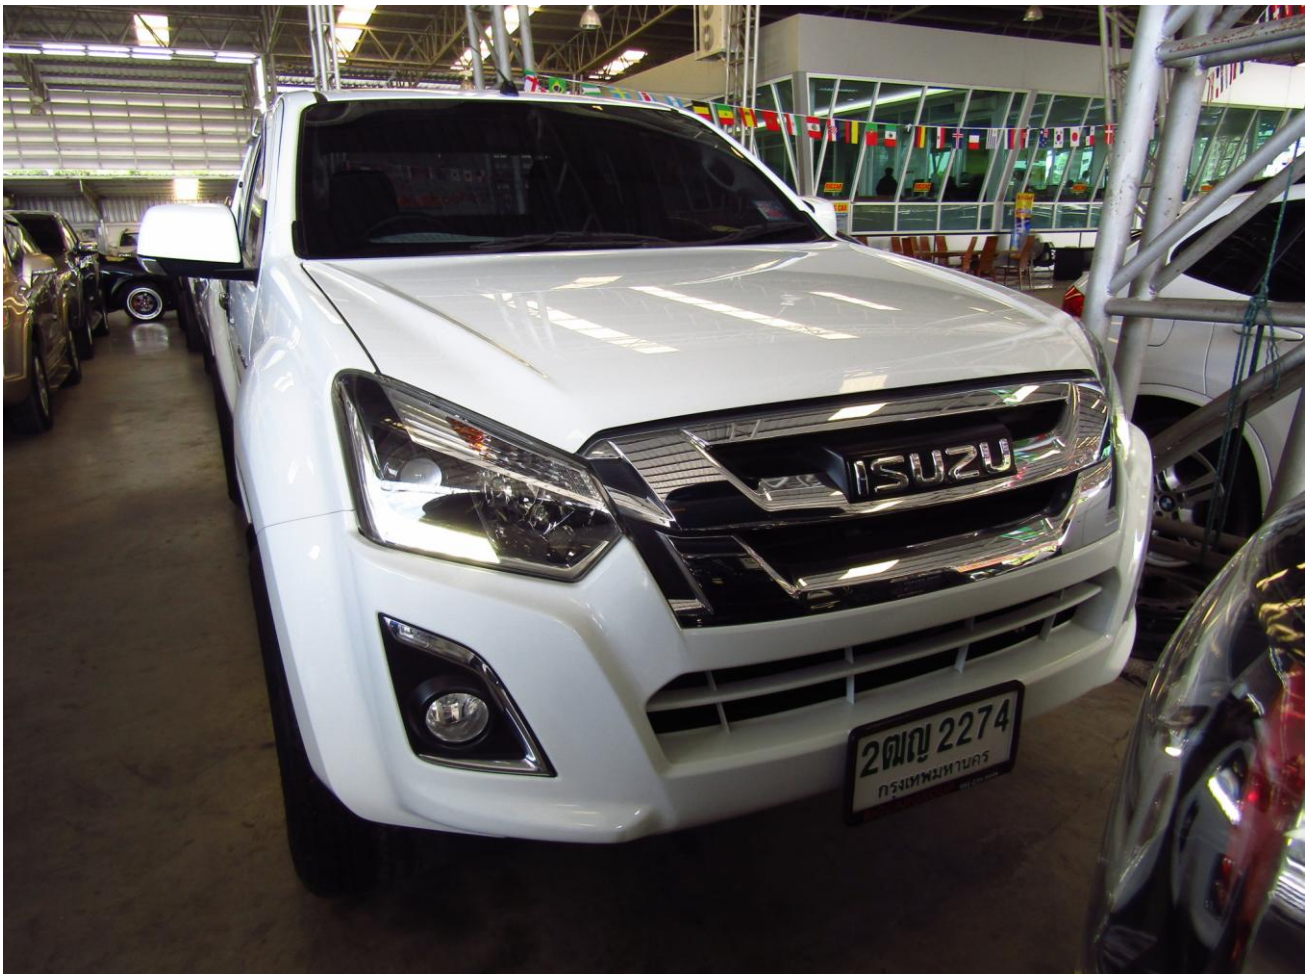
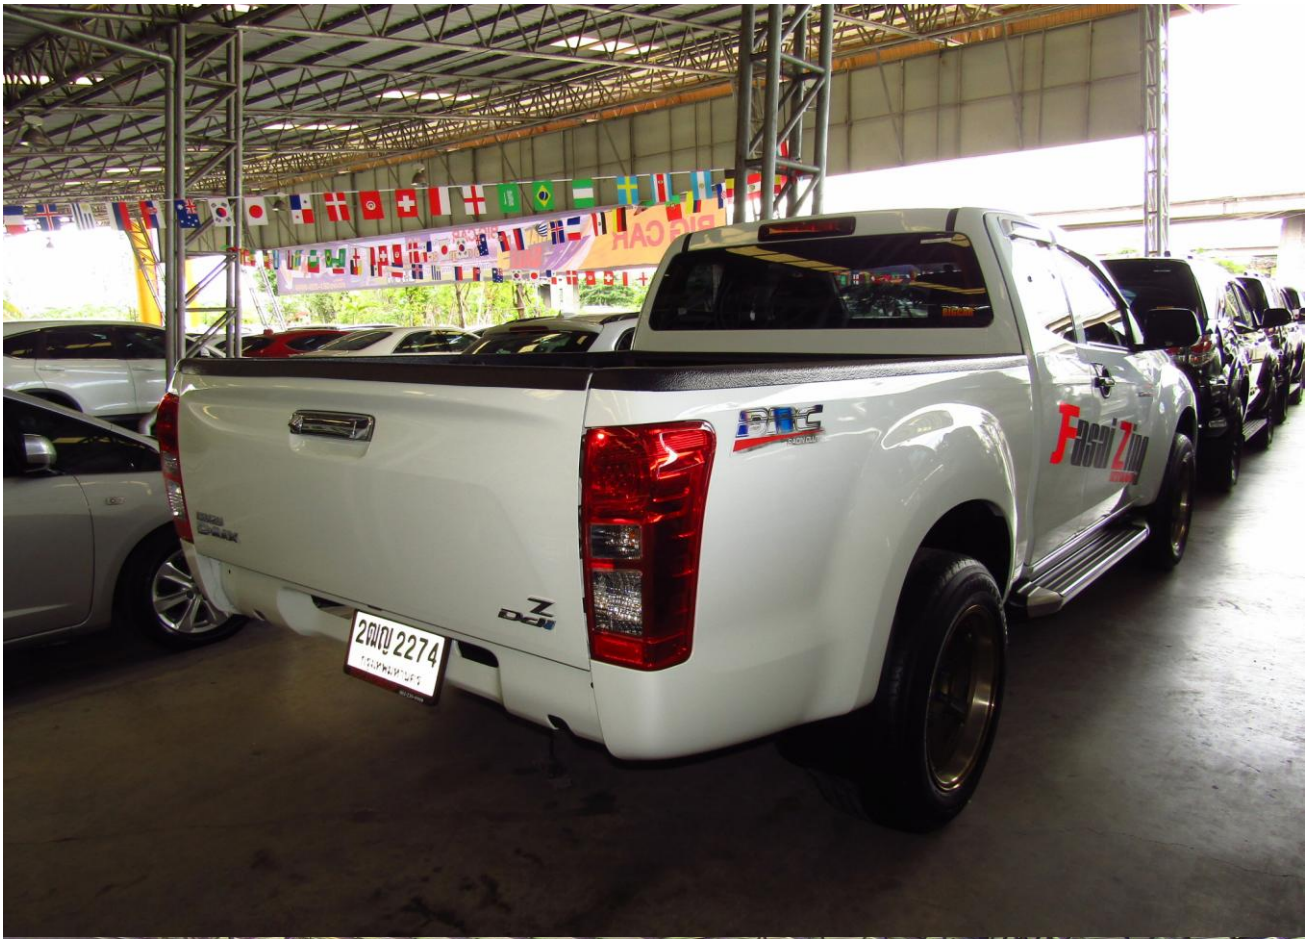
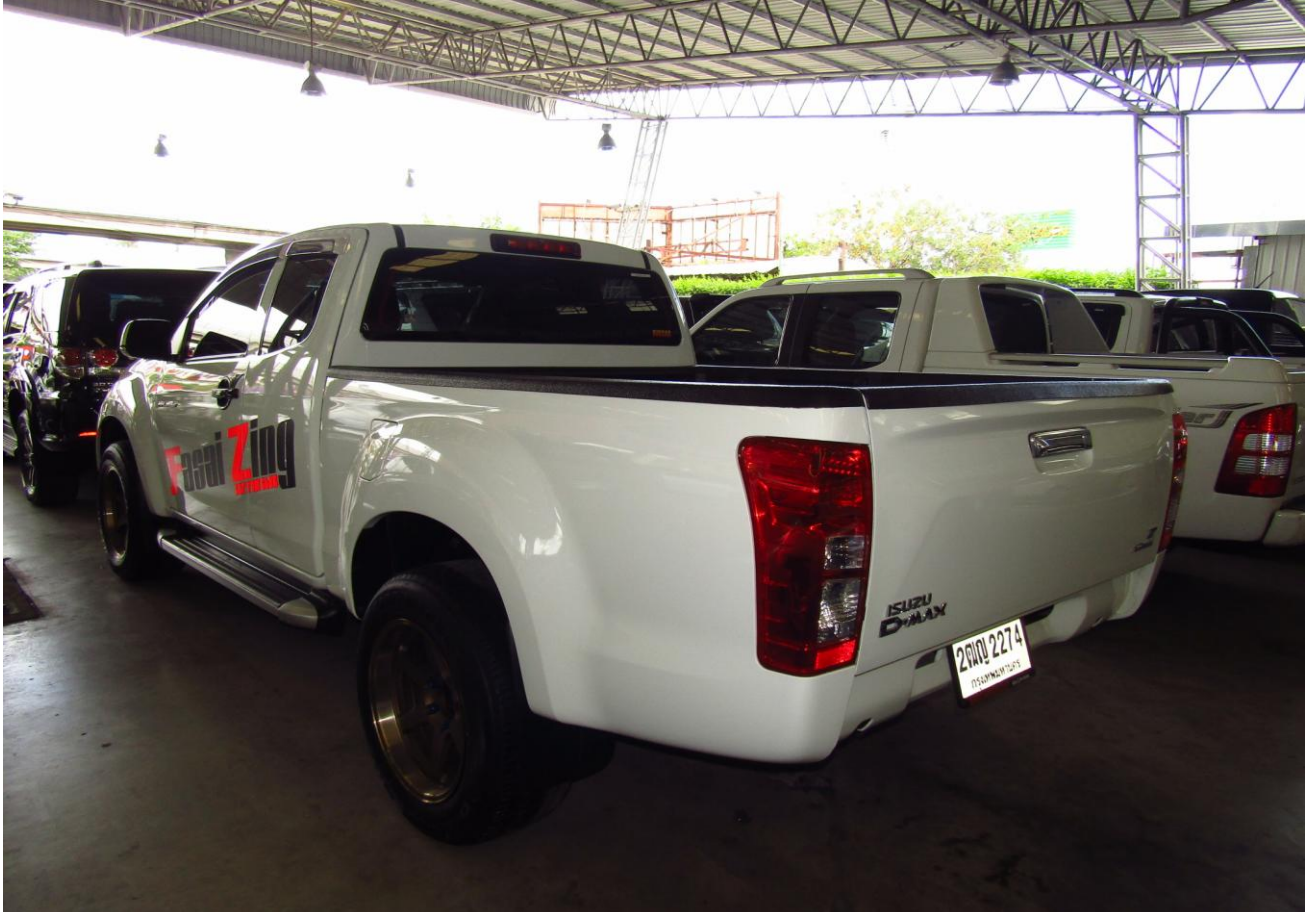
### ภาพภายนอก - Exterior Visual Details:

กันชนหน้า Front Bumper	สภาพดี

กระจังหน้ารถ Front Grill	สภาพดี

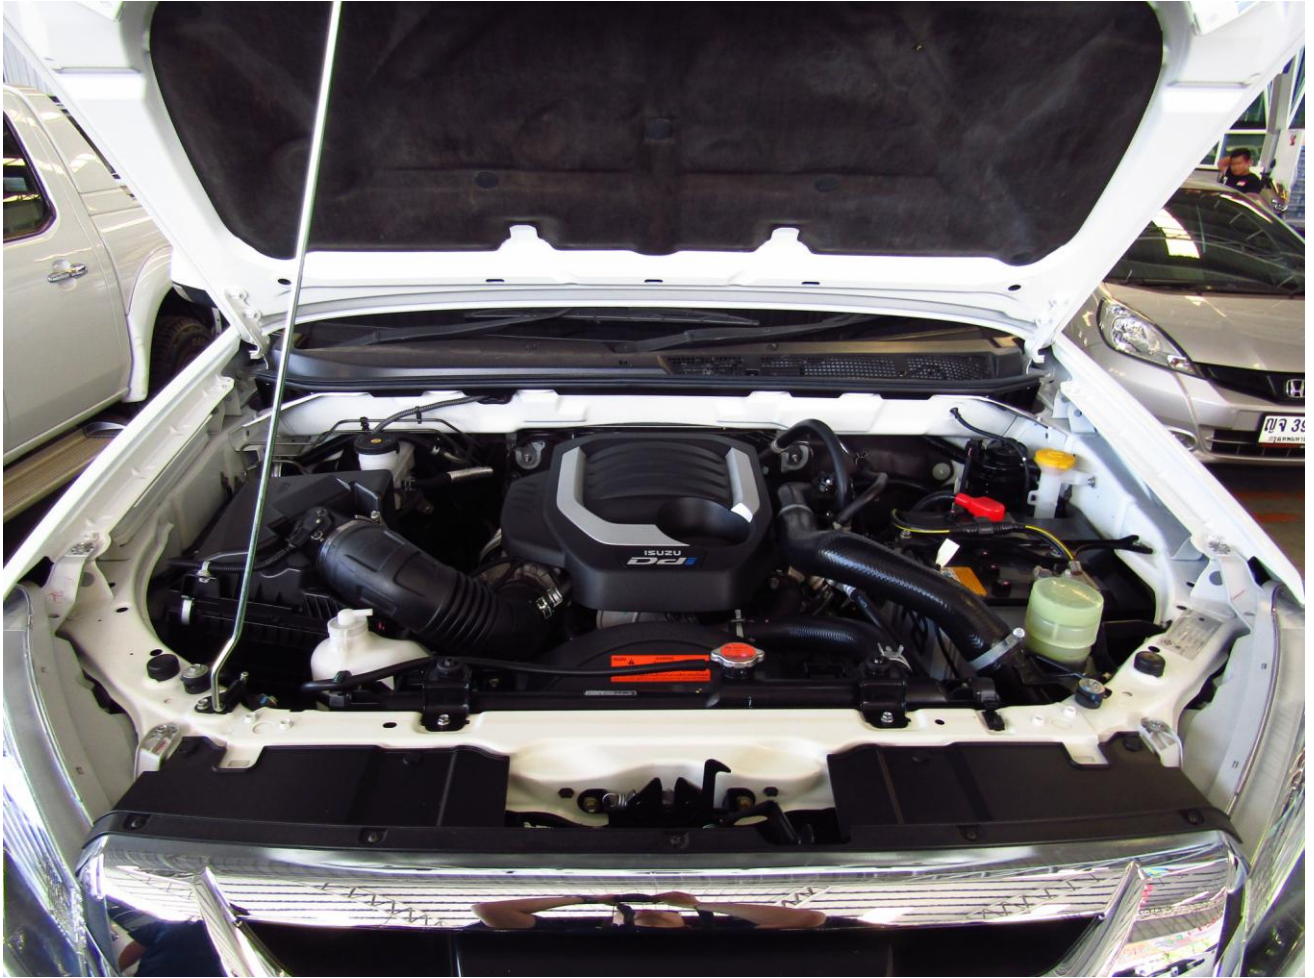
ภาพห้องเครื่อง - Engine Bay Visual Details:

เครื่องยนต์ไม่พบการรั่วซึม No any leak on engine	ใช่
 	รถสตาร์ทติดง่าย The car start without struggling	ใช่
 	กุญแจบิดง่าย/กุญแจระบบกดทำงานปกติ Key Turn Smoothly/ Push Start Normal operation	ใช่

ควันไม่ขาว ควันไม่ดำ No white or black smoke	ใช่
 	สภาพรวมของโครงสร้าง และตัวถัง Chassis Frames & Members Appearance	สภาพตามอายุการใช้งาน
 	ระดับของเหลว Fluid Level	อยู่ในระดับปกติ
 	การรั่วไหลของน้ำมัน Fluid Leaks	ไม่มี
 	จุดจับยึด Mountings	สภาพตามอายุการใช้งาน

การทดสอบ แบตเตอรี่ Battery Test	<table border="1"> <thead> <tr> <th colspan="2">Battery Test</th> </tr> </thead> <tbody> <tr> <td>Voltage</td> <td>12.37 V</td> </tr> <tr> <td>Rating</td> <td>555 CCA</td> </tr> <tr> <td>Current</td> <td>306 CCA</td> </tr> <tr> <td>Internal resistance</td> <td>8.86 mΩ</td> </tr> <tr> <td>State of Charge</td> <td>57 %</td> </tr> <tr> <td>State of Health</td> <td>33 %</td> </tr> <tr> <td>Status</td> <td>Replace</td> </tr> <tr> <td>Test Date</td> <td>02.07.61</td> </tr> </tbody> </table>	Battery Test		Voltage	12.37 V	Rating	555 CCA	Current	306 CCA	Internal resistance	8.86 mΩ	State of Charge	57 %	State of Health	33 %	Status	Replace	Test Date	02.07.61	<table border="1"> <thead> <tr> <th colspan="2">Charging System Test at 2000 rpm</th> </tr> </thead> <tbody> <tr> <td>Voltage</td> <td>14.14 V</td> </tr> <tr> <td>Status</td> <td>Normal</td> </tr> <tr> <th colspan="2">Start System Test</th> </tr> <tr> <td>Start Voltage</td> <td>7.56 V</td> </tr> <tr> <td>Status</td> <td>Too low</td> </tr> <tr> <th colspan="2">Max. Load Test at 2000 rpm</th> </tr> <tr> <td>Max. Load Voltage</td> <td>13.87 V</td> </tr> <tr> <td>Status</td> <td>Normal</td> </tr> </tbody> </table>	Charging System Test at 2000 rpm		Voltage	14.14 V	Status	Normal	Start System Test		Start Voltage	7.56 V	Status	Too low	Max. Load Test at 2000 rpm		Max. Load Voltage	13.87 V	Status	Normal
