# Vehicle Inspection Report

ยี่ห้อ/รุ่น (Make/Model): FORD FIESTA	วันที่ตรวจสอบรถยนต์(Date of Inspection): 22.02.61
เลขตัวถัง (VIN): MNBAXXARJACK19872	เลขคำขอบริการ (Job No.) : I017/041-024
เลขเครื่องยนต์ (Engine No.): UEJCCK19872	<p>Vehicle Picture:</p>

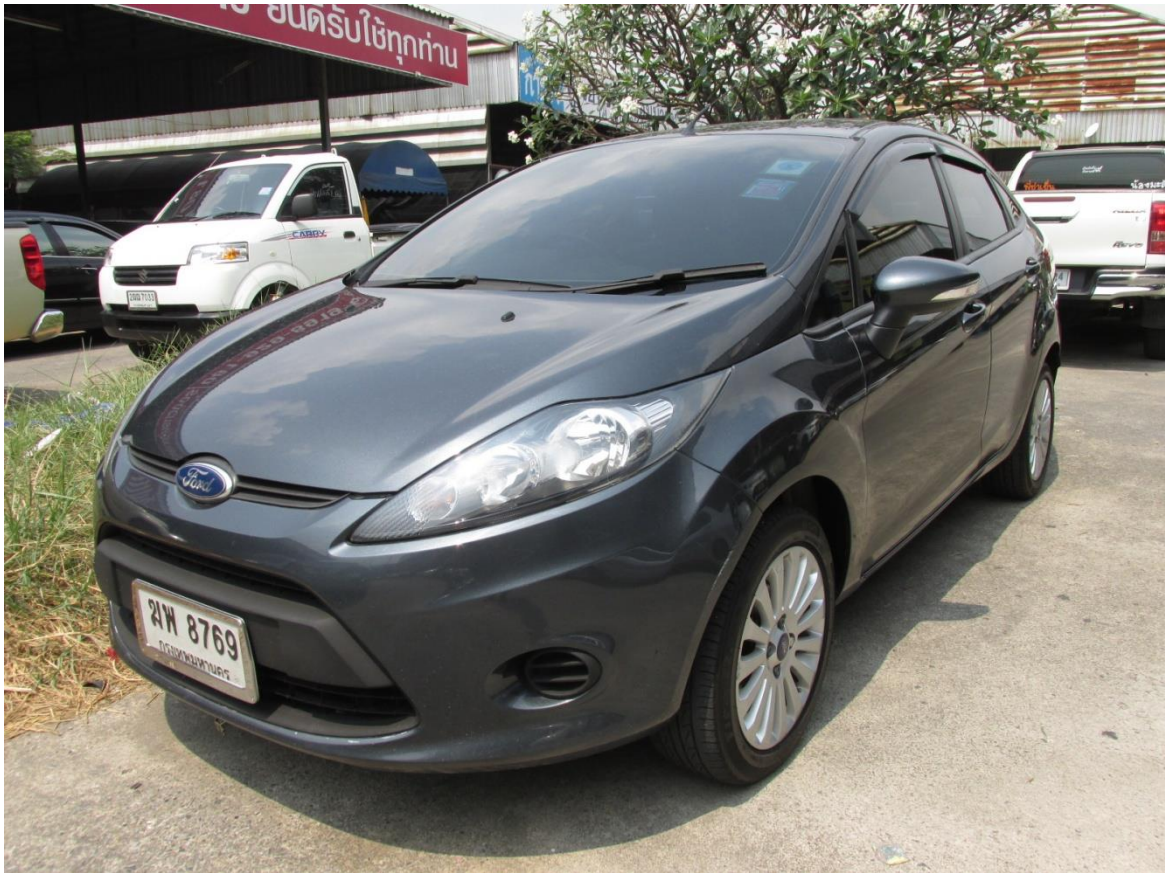
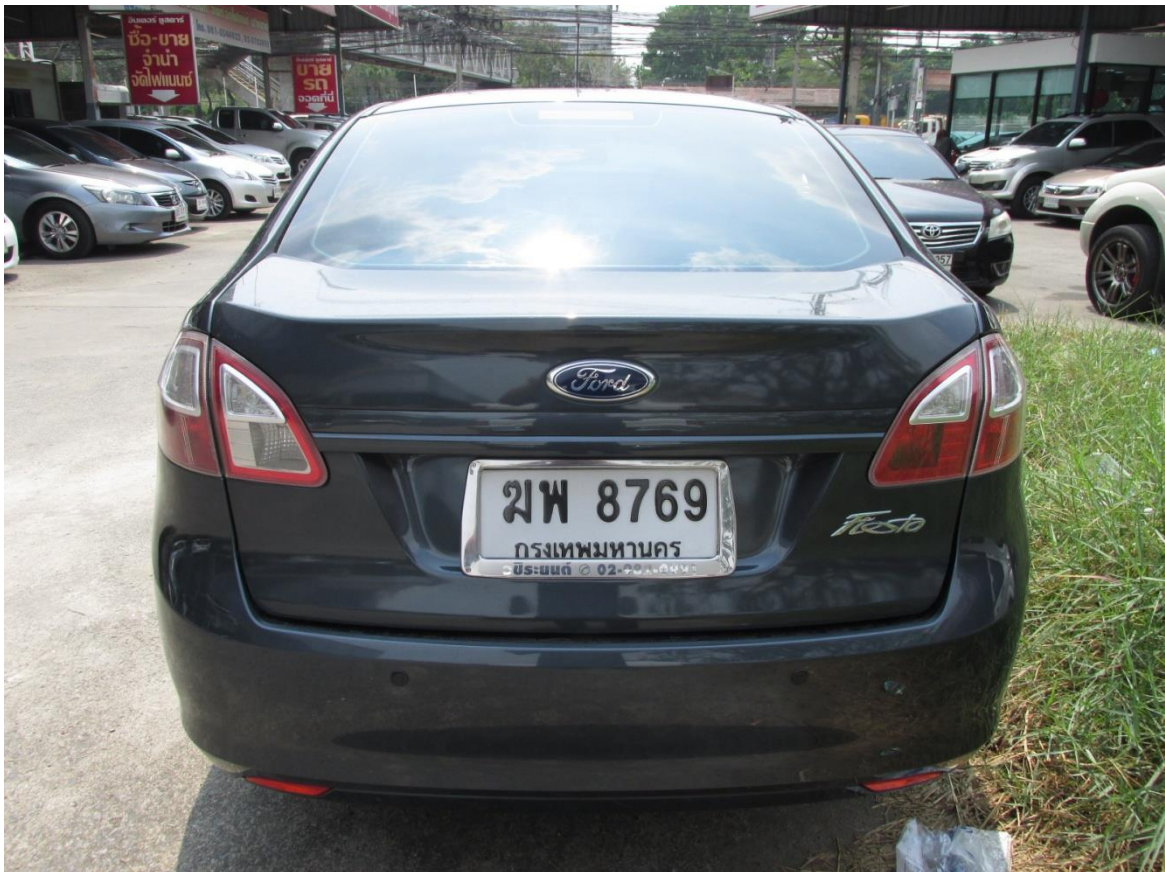
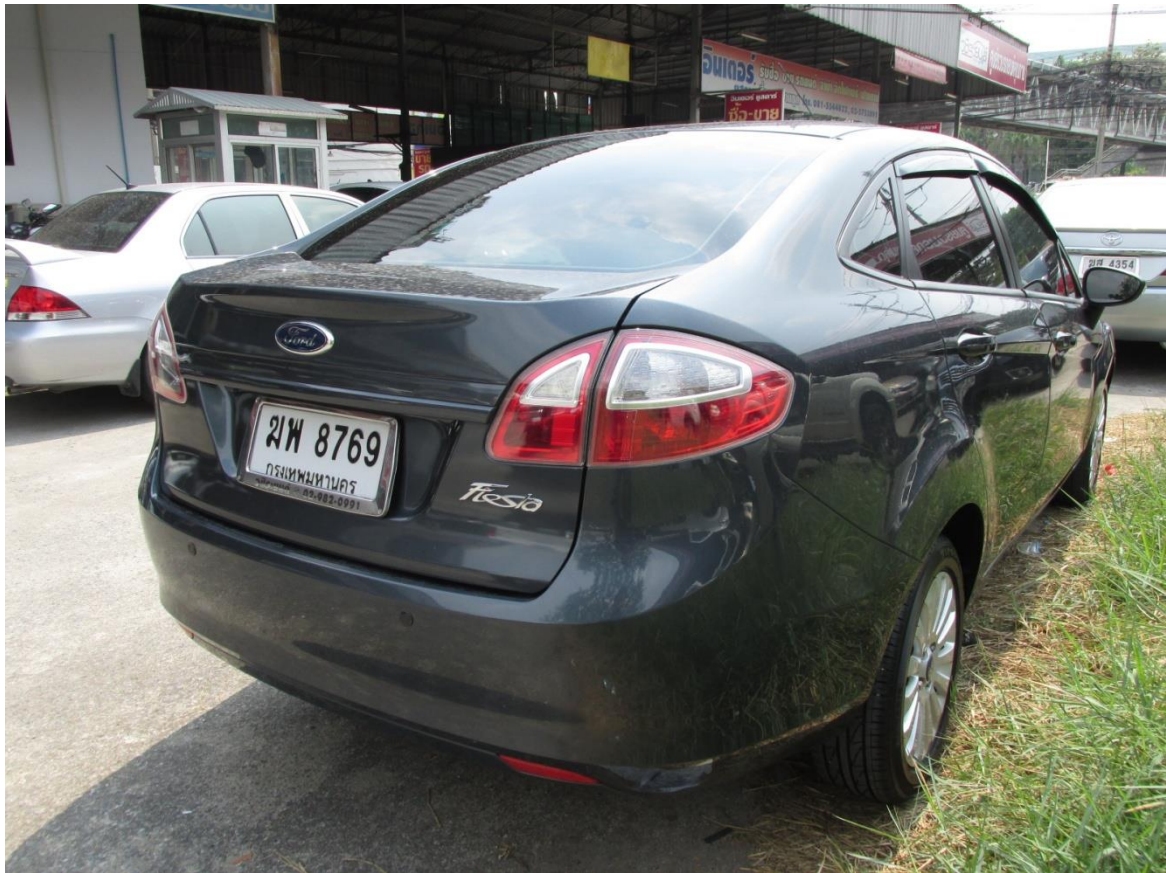
ภาพภายนอก (ต่อ) - Exterior Visual Details (Continued):

กันชนหน้า Front Bumper	ครูด
	คาน รับกันชนหน้า (ขวา) Front Side Member (Right) Appearance	สภาพดี
	คาน รับกันชนหน้า (ซ้าย) Front Side Member (Left) Appearance	สภาพดี
	กระจังหน้ารถ Front Grill	สภาพดี
	ชุดคานหน้ารับหม้อน้ำ Radiator Core Support	สภาพดี
	ฝากระโปรงหน้ารถ Bonnet	สภาพดี
	ฝาห้องเครื่องด้านหน้า Cowl Panel Fire Wall	สภาพดี
	กระจกหน้า Windshield	สภาพดี
	หลังคา Roof	สภาพดี
	สภาพ และการทำงาน หลังคาชั้นรูป หลังคาเปิดประทุน Sunroof/Convertible functional and appearance	N/A
	แก้มหน้าขวา Front Right Wing	สภาพดี
	ประตูหน้าขวา Front Right Door	สภาพดี
	กระจกมองข้างขวา Right Rear Mirror	สภาพดี
	ประตูหลังขวา Rear Right Door	สภาพดี
