Vehicle Inspection Report

ยี่ห้อ/รุ่น (Make/Model): VOLKSWAGEN EOS (2.0 TURBO FSI)	วันที่ตรวจสอบรถยนต์ (Date of Inspection): 15.8.60
เลขตัวถัง (VIN): WVVZZZ1FZ7V021560	เลขคำขอบริการ (Job No.) : I017/072-008
เลขเครื่องยนต์ (Engine No.): BWA088303	Vehicle Picture:  
ปีผลิต (Build Date): 2007	
สี (Color): เทา	
เลขไมล์ (Mileage): 77830	
เลขทะเบียน (No. Plate): ฉว 5885	
ทะเบียนหมดอายุ (Registration Expiry): 5 ก.พ 61	
ชื่อลูกค้า Customer Name: รดเศรษฐิติ	
ที่อยู่ (Address):	
โทรศัพท์ (Tel):	
สถานที่ตรวจสอบรถ (Inspection Place): รดเศรษฐิติ

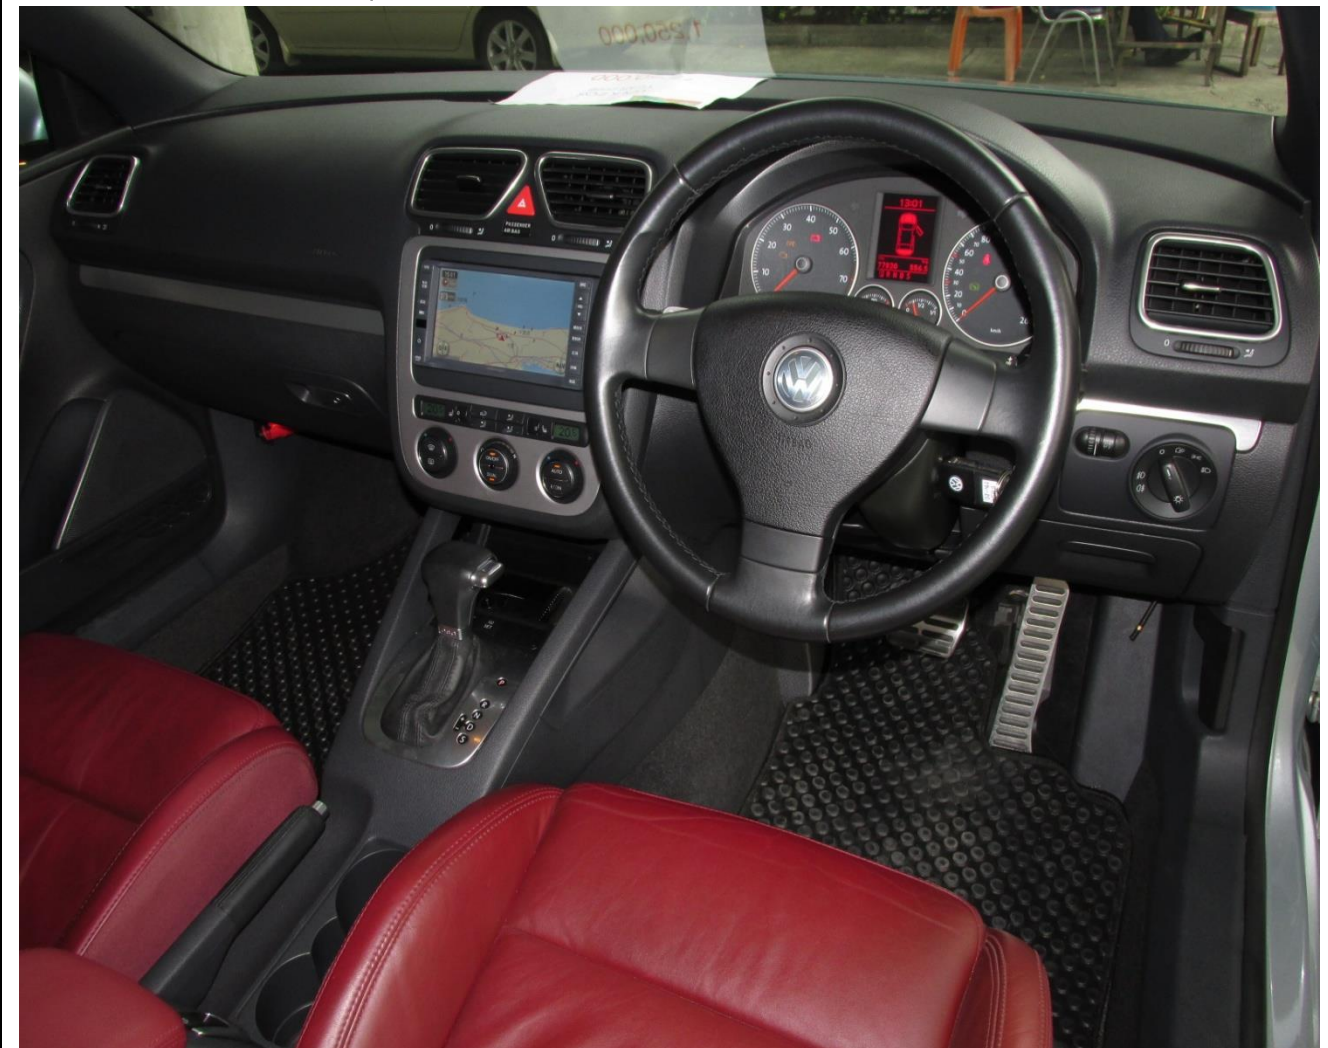
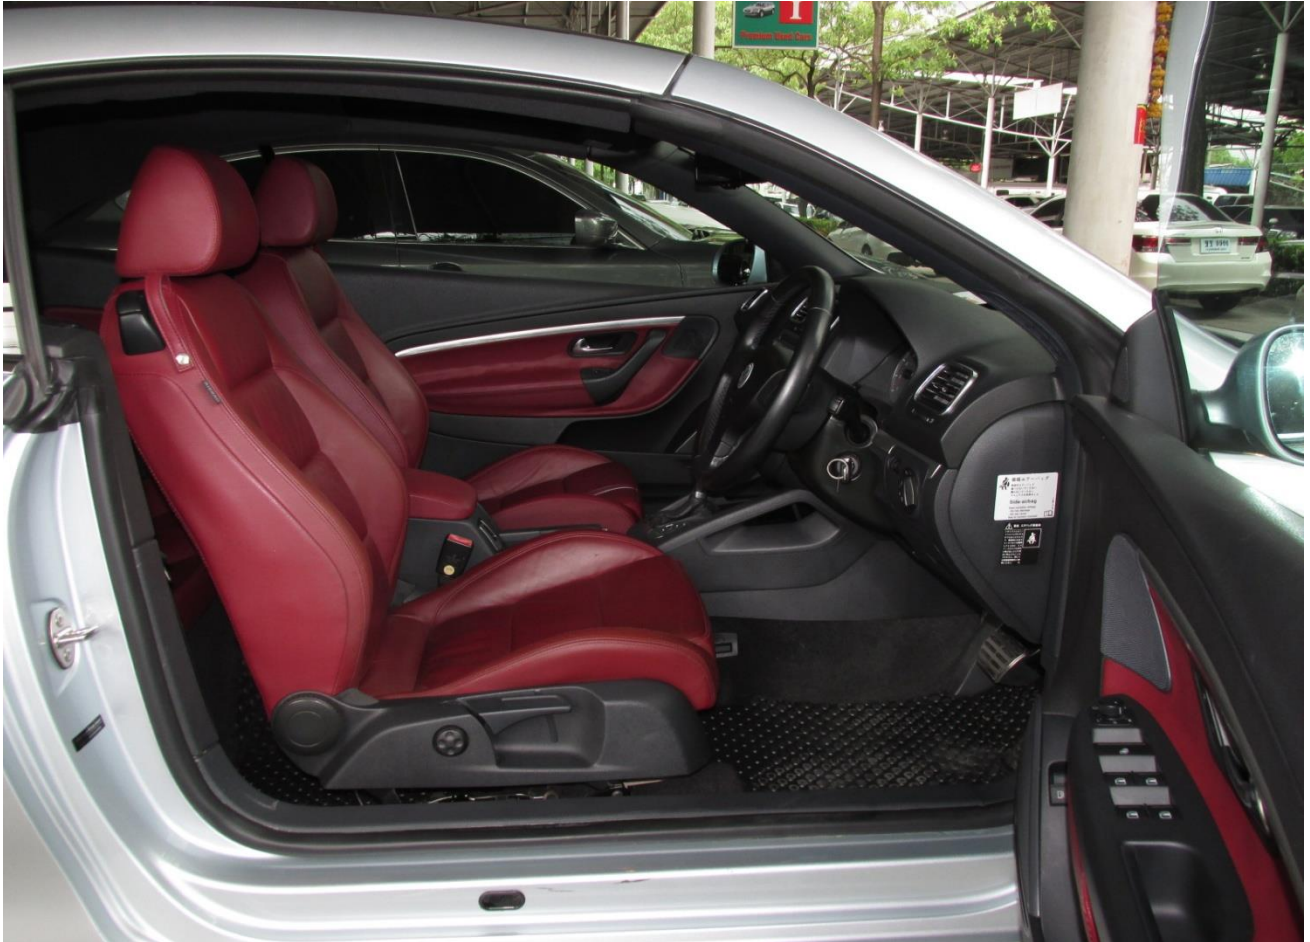
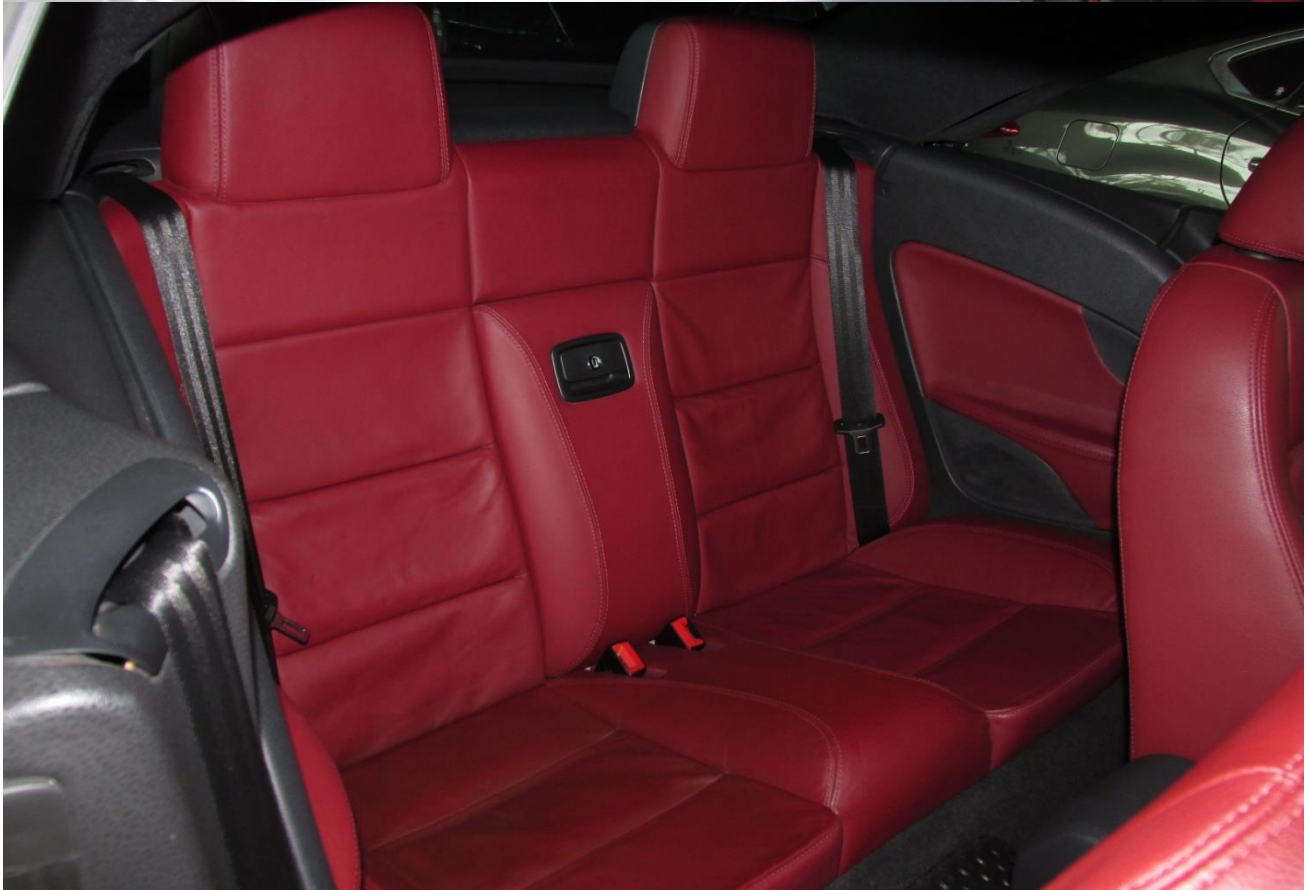
ภาพภายในด้านหน้า หลัง และ จุดบกพร่อง - Interior Visual Details (Front, Rear and/or Defect):

อุปกรณ์ทำความเย็นและความร้อน Air Condition/Heater	แอร์เย็น ทำงานปกติ

หน้าปัดและมาตรวัด ปกติ หรือ มีไฟ โชนหรือไม่มี Dash Warning Lights & Gauges	ไม่มีไฟโชน
 	การวินิจฉัยผ่านทาง OBD On-Board Diagnostics (OBD)	ปกติ
 	ไฟส่องสว่าง All Lights	ปกติ
 	สมุดคู่มือรถ Owner's Manual & Service Intervals	N/A
 	อื่นๆ เพิ่มเติม เช่น กลิ่น เศษกระดาษ Odor and Other	N/A

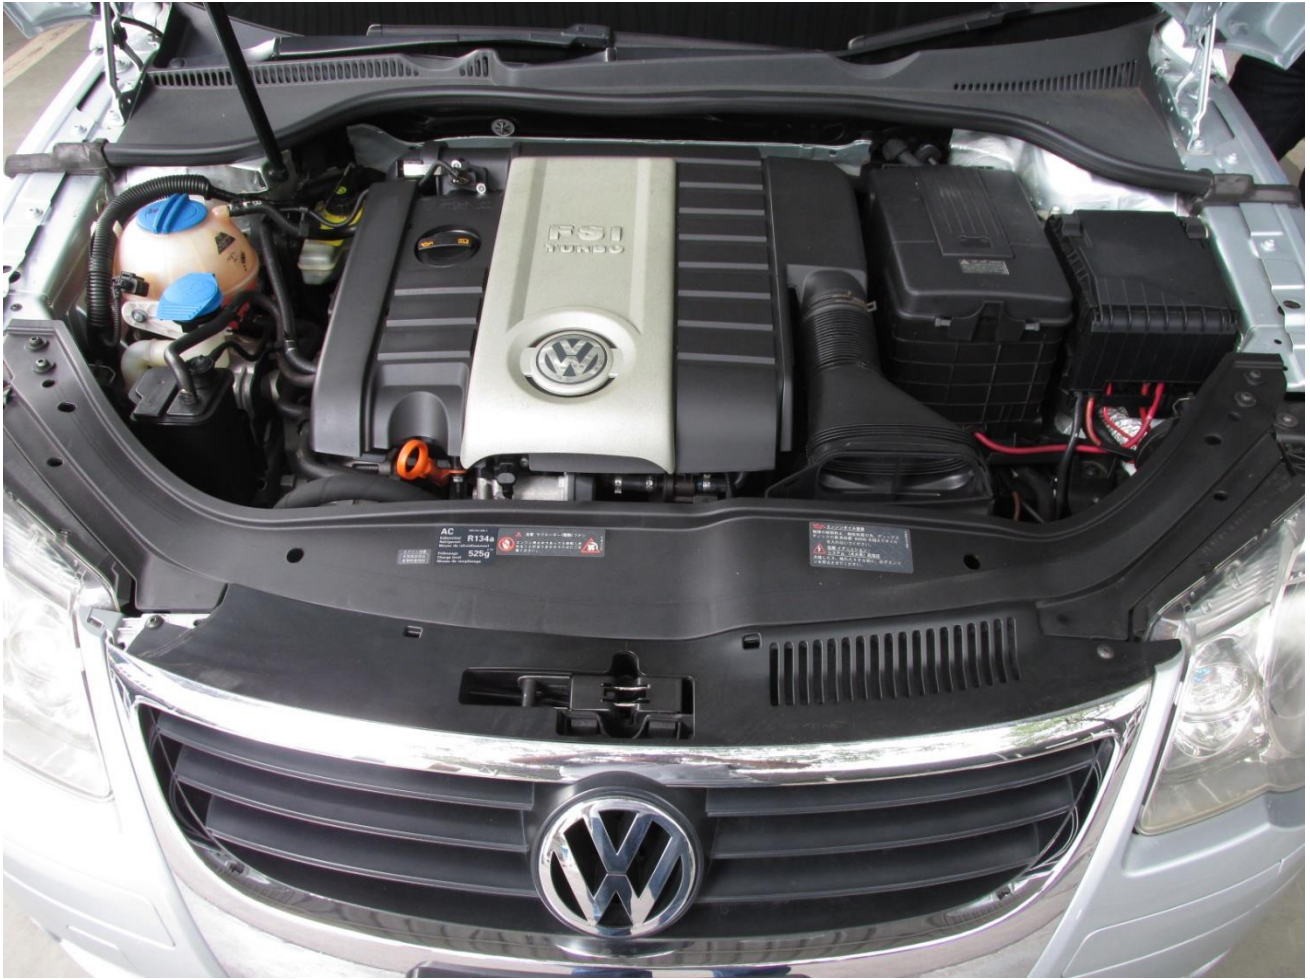
ภาพห้องเครื่อง - Engine Bay Visual Details

เครื่องยนต์ไม่พบการรั่วซึม No any leak on engine	ใช่
 	รถสตาร์ทติดง่าย The car start without struggling	ใช่
 	กุญแจบิดง่าย/กุญแจระบบกดทำงาน ปกติ Key Turn Smoothly/ Push Start Normal operation	ใช่
 	เครื่องเดินเบาปกติ ไม่สั่นผิดปกติ Idle run smoothly, no abnormal shake	ใช่
 	ไม่มีเสียงหอนผิดปกติ No Squeaks Noise	ใช่
 	เสียงท่อไอเสียดังปกติ ไม่มีรั่ว Exhaust quiet and free from leaks	ใช่
 	ควันไม่ขาว ควันไม่ดำ No white or black smoke	ใช่
 	สภาพรวมของโครงสร้างแชสซี Chassis Frames & Members Appearance	สภาพดีตามอายุการใช้งาน
 	ระดับของเหลว Fluid Level	อยู่ในระดับปกติ
 	การรั่วไหลของน้ำมัน Fluid Leaks	ไม่มี
 	จุดจับยึด Mountings	สภาพดีตามอายุการใช้งาน
 	สายไฟ และท่อ Hoses & Pipes	สภาพดีตามอายุการใช้งาน
 	ปั๊มน้ำ และพัดลม Water Pump & Fan	สภาพดีตามอายุการใช้งาน
 	ระบบการจุดระเบิด Ignition System	ปกติ
 	ระบบน้ำมัน Fuel System	ปกติ

หม้อน้ำ และฝาหม้อน้ำ Radiator & Cap	สภาพดีตามอายุการใช้งาน																																																							
	รอก และสายพาน Drive Belt & Pulleys	สภาพดีตามอายุการใช้งาน																																																							
	หม้อลมเบรก Brake Booster	สภาพดีตามอายุการใช้งาน																																																							
	แม่ปั้มเบรก Master Cylinder Pressure	สภาพดีตามอายุการใช้งาน																																																							
	แบตเตอรี่ไม่รั่ว และ ชุดยึด ไม่มีสนิม No any leak on battery and no corrosion on battery support bracket	สภาพดีตามอายุการใช้งาน																																																							
	การทดสอบ แบตเตอรี่ Battery Test Note: If state of charge is lower than 80%, battery need to fully recharge before used. (ถ้า state of charge ต่ำกว่า 80% ควรทำการชาร์ต แบตเตอรี่ให้เต็มก่อนใช้งาน)	<table border="1"> <thead> <tr> <th colspan="3">Battery Test</th> </tr> </thead> <tbody> <tr> <td>Voltage</td> <td>12.09</td> <td>V</td> </tr> <tr> <td>Rating</td> <td>680</td> <td>CCA</td> </tr> <tr> <td>Current</td> <td>703</td> <td>CCA</td> </tr> <tr> <td>Internal resistance</td> <td>3.85</td> <td>mΩ</td> </tr> <tr> <td>State of Charge</td> <td>29</td> <td>%</td> </tr> <tr> <td>State of Health</td> <td>95</td> <td>%</td> </tr> <tr> <td>Status</td> <td colspan="2">Great</td> </tr> <tr> <td>Test Date</td> <td colspan="2">15.8.60</td> </tr> </tbody> </table>	Battery Test			Voltage	12.09	V	Rating	680	CCA	Current	703	CCA	Internal resistance	3.85	mΩ	State of Charge	29	%	State of Health	95	%	Status	Great		Test Date	15.8.60		<table border="1"> <thead> <tr> <th colspan="3">Charging System Test at 2000 rpm</th> </tr> </thead> <tbody> <tr> <td>Voltage</td> <td>13.94</td> <td>V</td> </tr> <tr> <td>Status</td> <td colspan="2">Normal</td> </tr> <tr> <th colspan="3">Start System Test</th> </tr> <tr> <td>Start Voltage</td> <td>10.05</td> <td>V</td> </tr> <tr> <td>Status</td> <td colspan="2">Normal</td> </tr> <tr> <th colspan="3">Max. Load Test at 2000 rpm</th> </tr> <tr> <td>Max. Load Voltage</td> <td>13.85</td> <td>V</td> </tr> <tr> <td>Status</td> <td colspan="2">Normal</td> </tr> </tbody> </table>	Charging System Test at 2000 rpm			Voltage	13.94	V	Status	Normal		Start System Test			Start Voltage	10.05	V	Status	Normal		Max. Load Test at 2000 rpm			Max. Load Voltage	13.85	V	Status	Normal
