# Vehicle Inspection Report

## สรุปผลการตรวจสอบ (Inspection Summary)

| ยี่ห้อ/รุ่น (Make/Model): HONDA CITY | วันที่ตรวจสอบรถยนต์(Date of Inspection): 07.03.61 |
| เลขตัวถัง (VIN): MRHGM6640EP101785 | เลขคำขอบริการ (Job No.) : I018/027-034 |

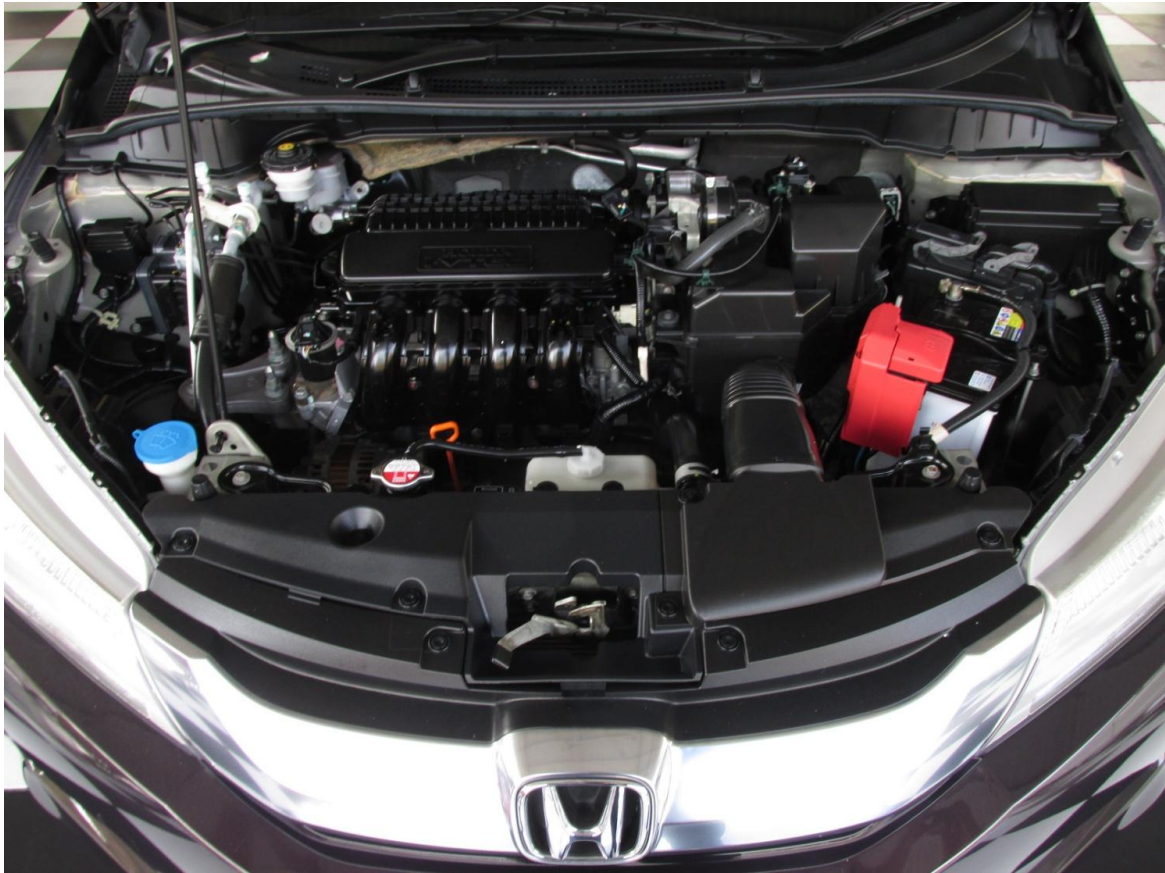
ภาพห้องเครื่อง - Engine Bay Visual Details

| | เครื่องยนต์ไม่พบการรั่วซึม<br>No any leak on engine | ใช่ |
| | การรั่วไหลของน้ำมัน<br>Fluid Leaks | ไม่มี |

| | แบตเตอรี่ไม่รั่ว และ ชุดยึด ไม่มีสนิม<br>No any leak on battery and no corrosion on battery support bracket | สภาพดีตามอายุการใช้งาน |
