Vehicle Inspection Report

สรุปผลการตรวจสอบ (Inspection Summary)

ยี่ห้อ/รุ่น (Brand/Model): MERCEDES BENZ C250 2.0 W205 AMG DYNAMIC COUPE	วันที่ตรวจสอบรถยนต์(Date of Inspection): 28/05/64
หมายเลขตัวถัง (VIN): WDD2120342A805752	เลขคำขอบริการ (Job No.) : I021/0011-20
หมายเลขเครื่องยนต์ (Engine No.): 27492030064545	<p>Vehicle Picture:</p>  
ปีที่ผลิต (Build Date): 2013	
สีรถ (Color): ขาว	
ระยะการใช้งาน(Mileage): 88,919 กม.	
หมายเลขทะเบียน (No. Plate): 2 กณ 7149	
วันครบกำหนดชำระภาษี (Registration Expiry): 26 ก.ค. 64	
ชื่อลูกค้า(Customer Name) :	
NATTCARRS	
ที่อยู่(Address): ถ.กาญจนาภิเษก	
โทรศัพท์ (Tel): 083-443-6359	
สถานที่ตรวจสอบรถ (Inspection Place):	
NATTCARRS

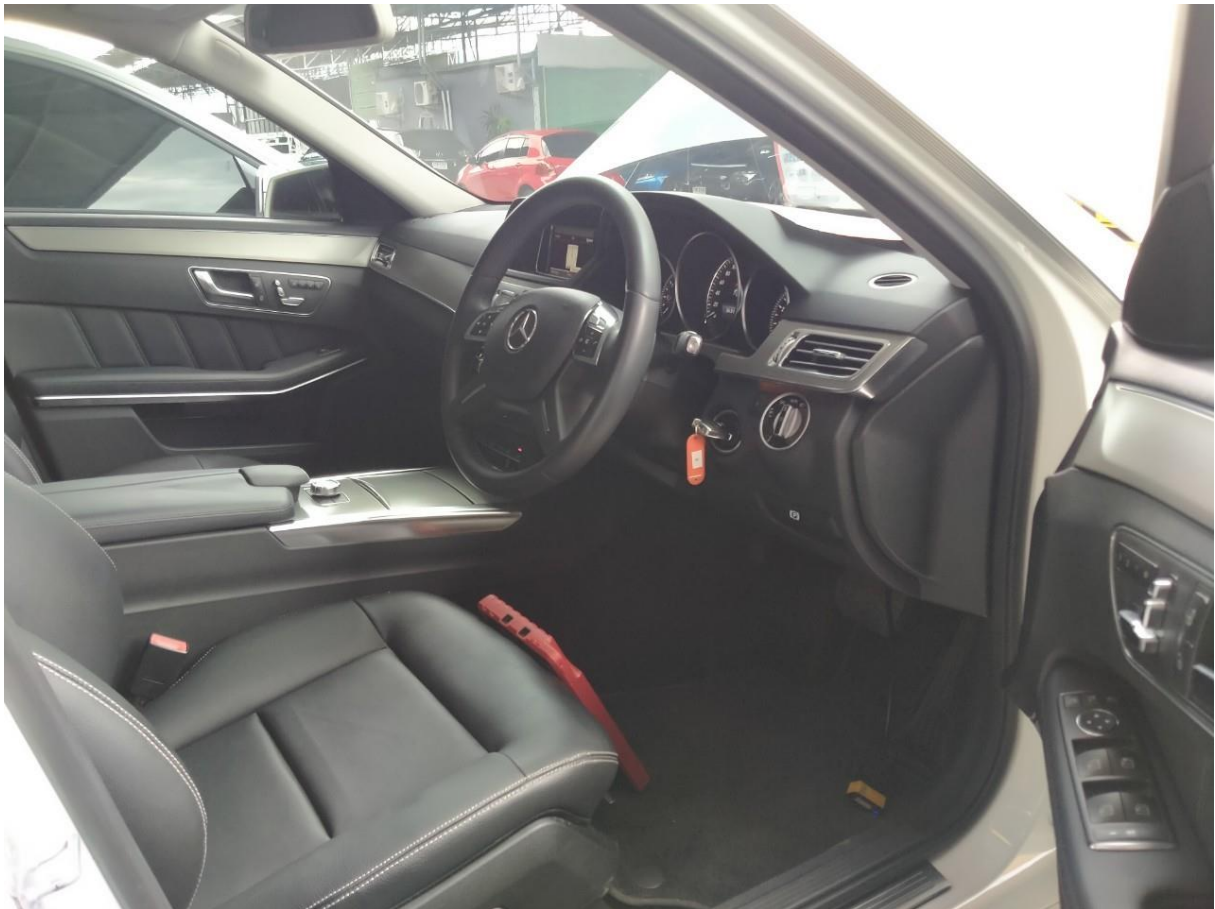
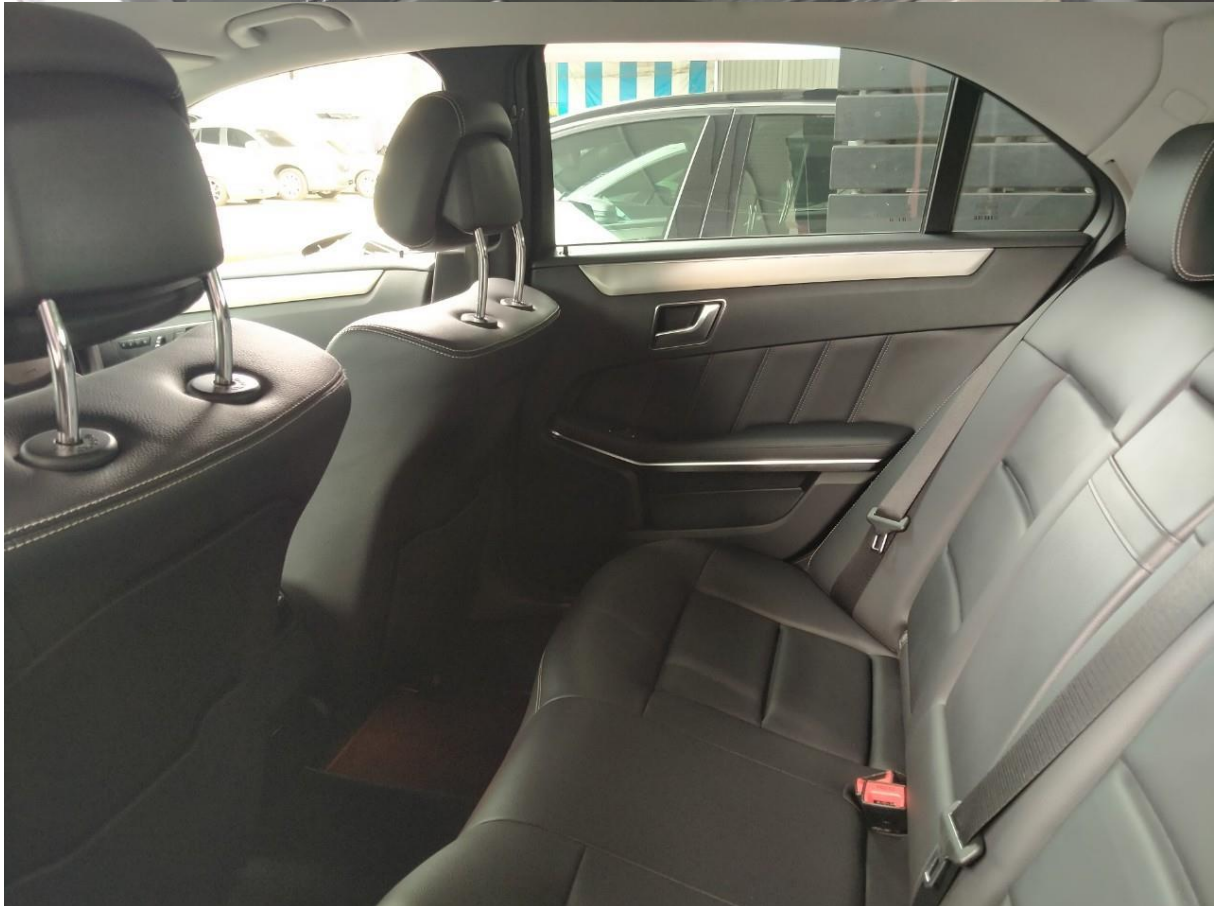
ภาพภายในด้านหน้า หลัง และ จุดบกพร่อง (ต่อ) -Interior Visual Details (Front, Rear and/or Defect) (Continued):

ที่นั่ง สภาพ Seat Appearance	สภาพดีตามอายุการใช้งาน
	การทำงาน การปรับ และการล็อค เบาะ Seat Adjust functional	ทำงานได้ดี
	สภาพ รางใต้เบาะ Seat slide adjust rail	สภาพดีตามอายุการใช้งาน
	เข็มขัดนิรภัย Seat Belts	สภาพดีตามอายุการใช้งาน
