# Vehicle Inspection Report

## สรุปผลการตรวจสอบ (Inspection Summary)

ยี่ห้อ/รุ่น (Brand/Model): HYUNDAI H-1	วันที่ตรวจสอบรถยนต์ (Date of Inspection): 15-01-64
หมายเลขตัวถัง (VIN): KMJWA37KMKU059870	เลขคำขอบริการ (Job No.) : I021/0001-12
หมายเลขเครื่องยนต์ (Engine No.): D4CBK732637	Vehicle Picture:  
ปีที่ผลิต (Build Date): 2019	
สีรถ (Color): ดำ	
ระยะการใช้งาน(Mileage): 27,959 กม.	
หมายเลขทะเบียน (No. Plate): ฮอ 9560 กทม.	
วันครบกำหนดชำระภาษี (Registration Expiry): -	
ชื่อลูกค้า (Customer Name): .1 โชว์รูมรถบ้านคุณจักรชัย & นิสสัน อินเทลลิเจนท์ ซ้อยส์ เอ็มเพอร์เรอร์	
ที่อยู่(Address): ถ.กาญจนาภิเษก	
โทรศัพท์ (Tel): 098-665-5299	
สถานที่ตรวจสอบรถ (Inspection Place): .1 โชว์รูมรถบ้านคุณจักรชัย & นิสสัน อินเทลลิเจนท์ ซ้อยส์ เอ็มเพอร์เรอร์

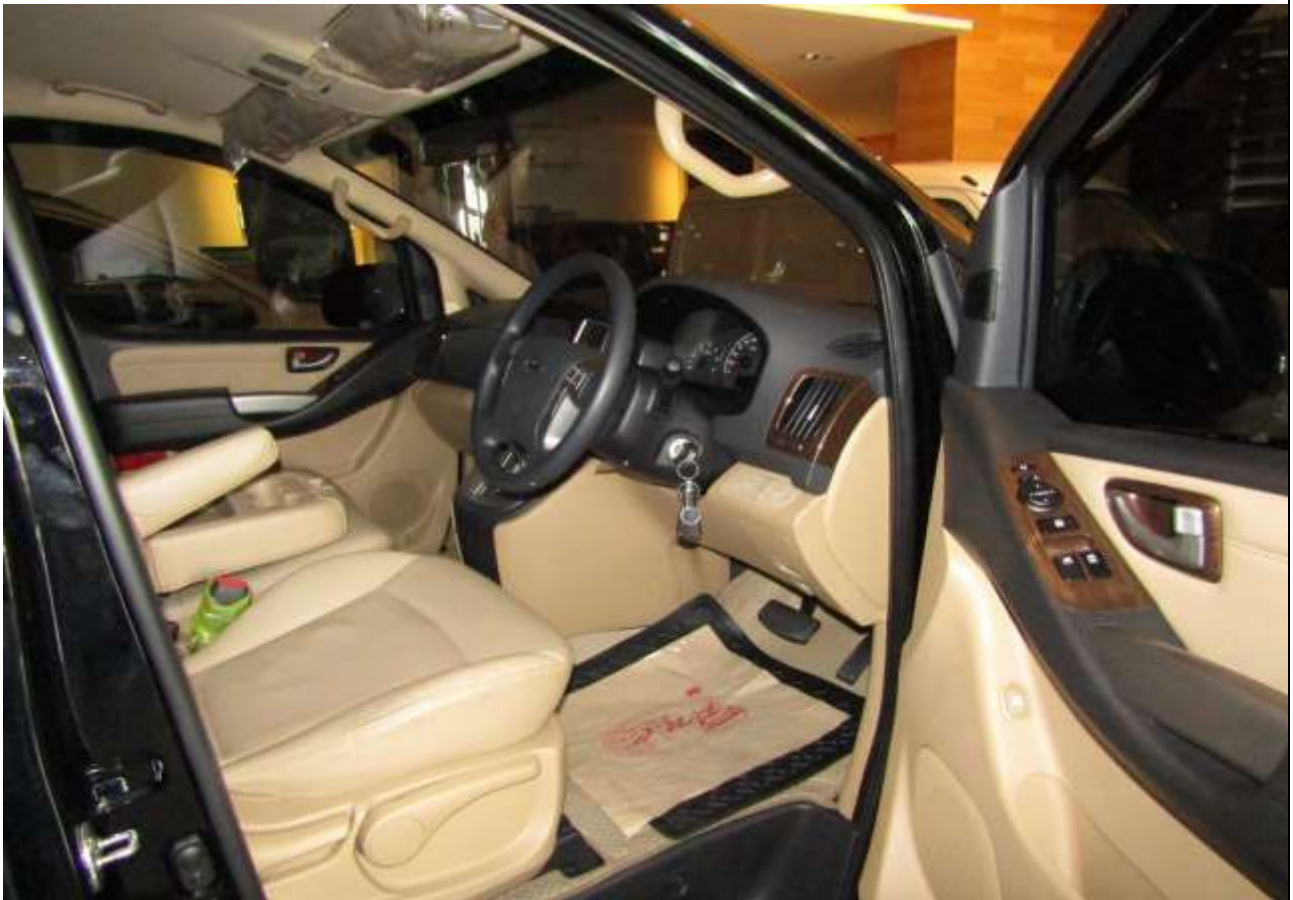
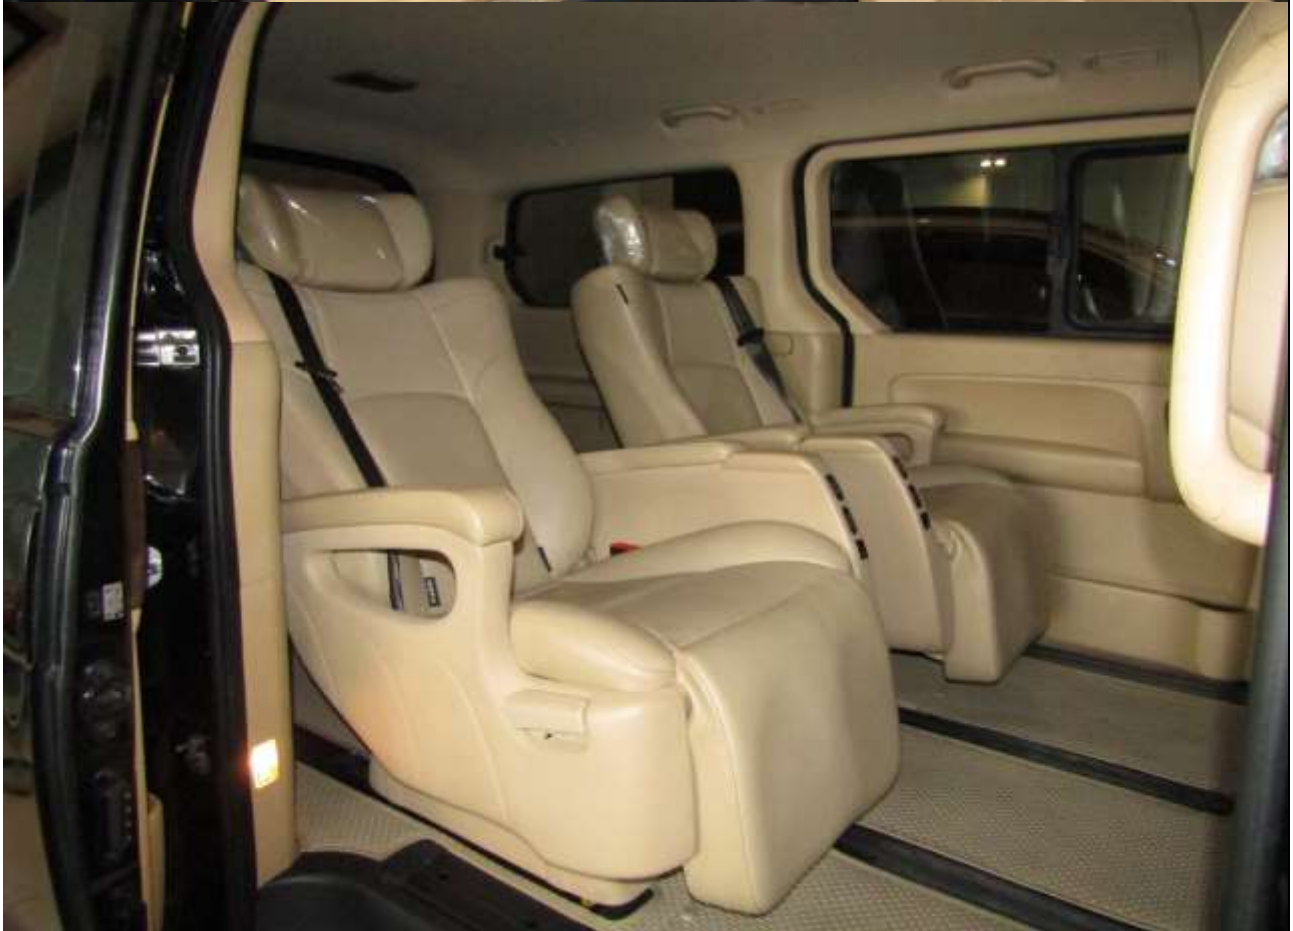
ภาพภายในด้านหน้า หลัง และ จุดบกพร่อง (ต่อ) - Interior Visual Details (Front, Rear and/or Defect) (Continued):

ที่นั่ง สภาพ Seat Appearance	สภาพดีตามอายุการใช้งาน
 	การทำงาน การปรับ และการล็อก เบาะ Seat Adjust functional	ทำงานได้ดี
 	สภาพ รางใต้เบาะ Seat slide adjust rail	สภาพดีตามอายุการใช้งาน
 	เข็มขัดนิรภัย Seat Belts	สภาพดีตามอายุการใช้งาน
