1024/0098-6

Isuzu D-Max 1.9 CAB-4 Hi-Lander ZP

Mar 4, 2024

# Vehicle Inspection Report สรุปผลการตรวจสภาพรถ (Inspection Summary)

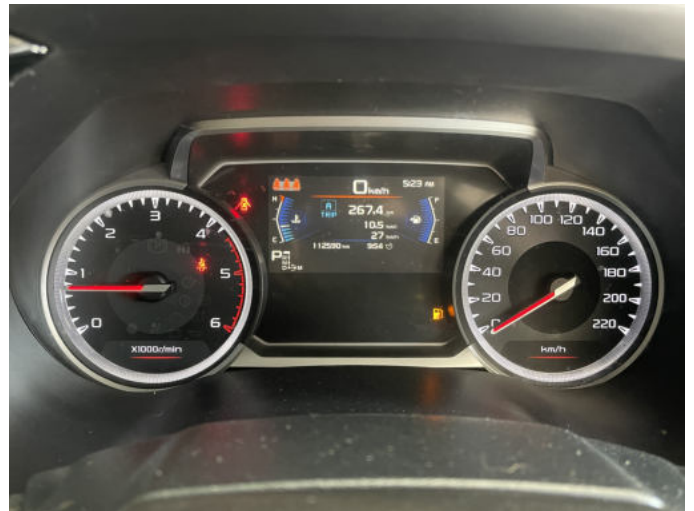
## รูปเลขไมล์ (Mileage Picture) : ▾

ชื่อลูกค้า (Customer Name) : ▾	วันที่ตรวจสอบ (Date of Inspection) :	วันจดทะเบียน (Regis Date)
สำราญยนต์พาน	Mar 4, 2024	Mar 13, 2020
หมายเลขเครื่องยนต์ (Engine No.) : ▾	หมายเลขตัวถัง [VIN] :	หมายเลขทะเบียน [No. Plate] :
RZ4EUS6557	MP1TFR87JLG01****	9กย54**
สภาพยาง (Week/Year) ▾	สีรถ (Color) :	ระยะการใช้งาน (Mileage) :
25/22	ขาว	112590
