## Vehicle Inspection Report

ยี่ห้อ/รุ่น (Brand/Model): HONDA JAZZ HYBRID 1.3 AT	วันที่ตรวจสอบรถยนต์ (Date of Inspection): 12/03/64
หมายเลขตัวถัง (VIN): MRHGP1830DP103147	เลขคำขอบริการ (Job No.): I021/0010-1
หมายเลขเครื่องยนต์ (Engine No.): LDA33603075	<p>Vehicle Picture:</p>

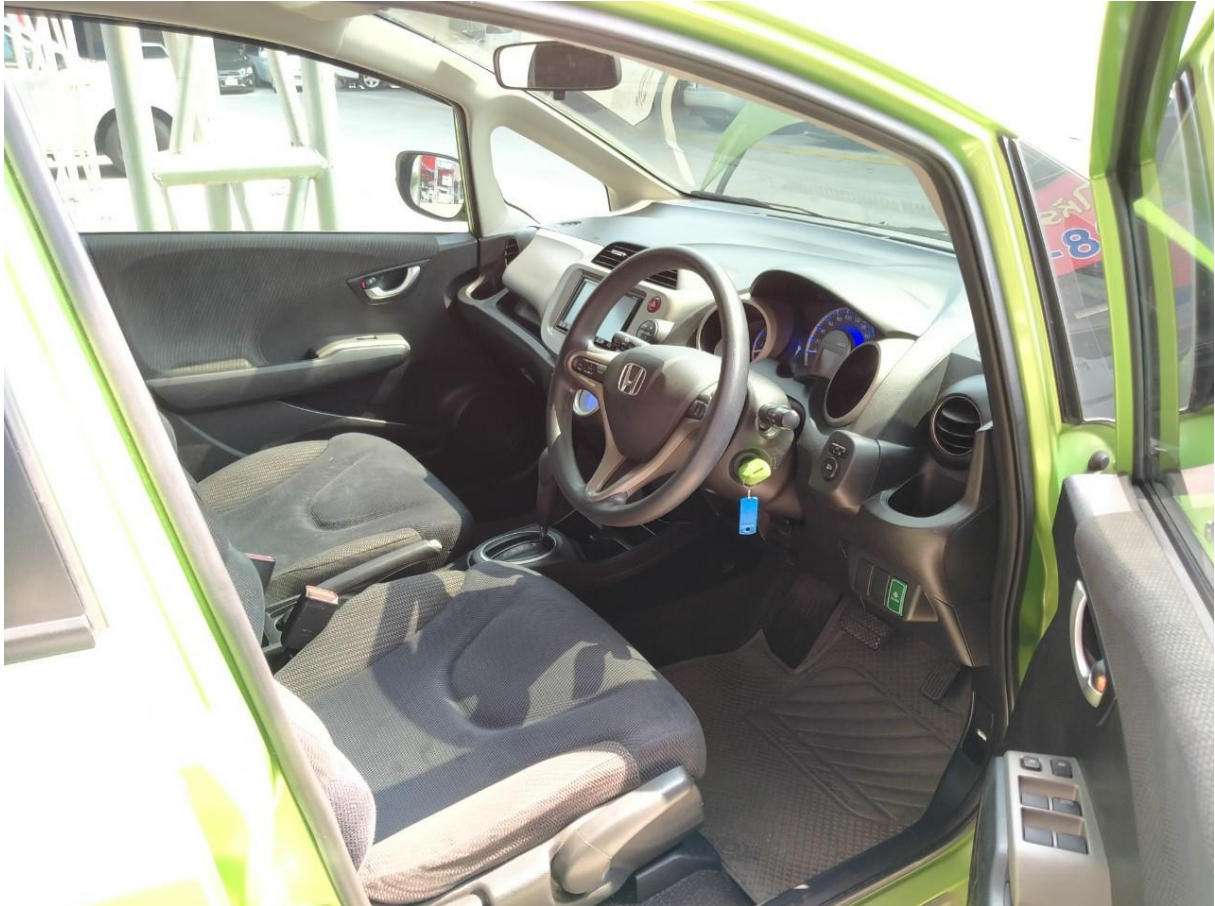
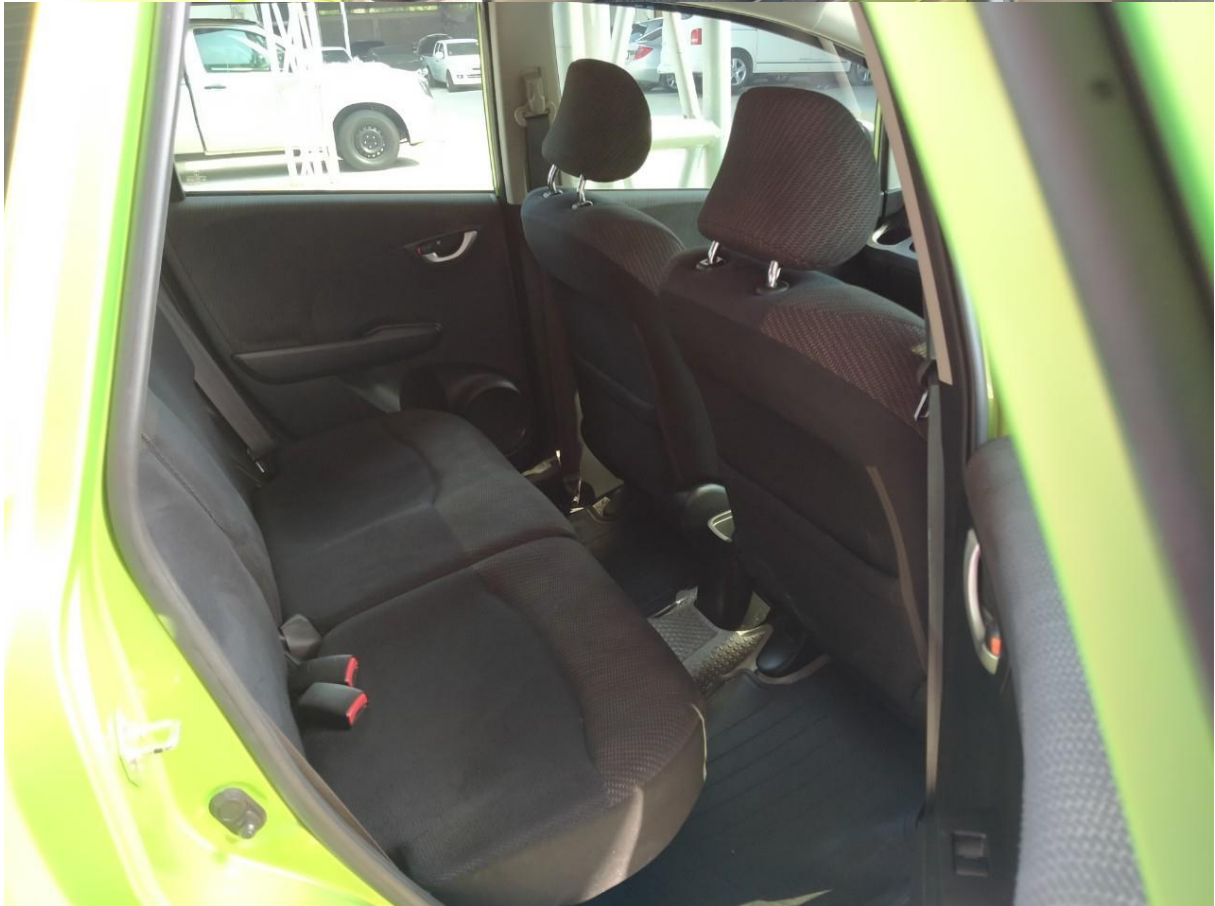
ภาพภายในด้านหน้า หลัง และ จุดบกพร่อง (ต่อ) -Interior Visual Details (Front, Rear and/or Defect) (Continued):

ที่นั่ง สภาพ Seat Appearance	สภาพดีตามอายุการใช้งาน
	การทำงาน การปรับ และการล็อคเบาะ Seat Adjust functional	ทำงานได้ดี
	สภาพ รางได้เบาะ Seat slide adjust rail	สภาพดีตามอายุการใช้งาน
	เข็มขัดนิรภัย Seat Belts	สภาพดีตามอายุการใช้งาน
