INSPECTION
BY ONE2CAR

Vehicle Inspection Report

1022/0086-4

LEXUS IS250 2.5 V6

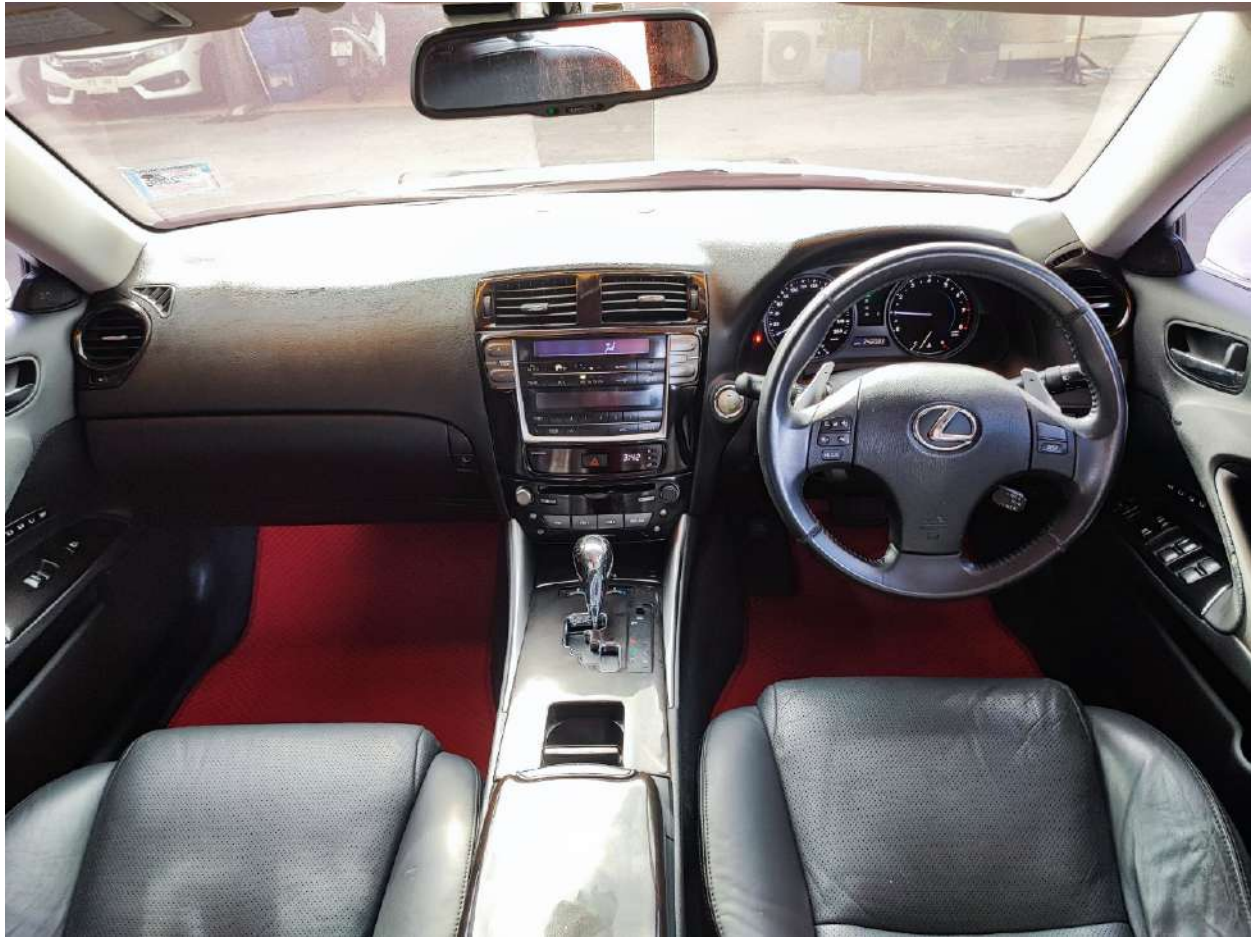
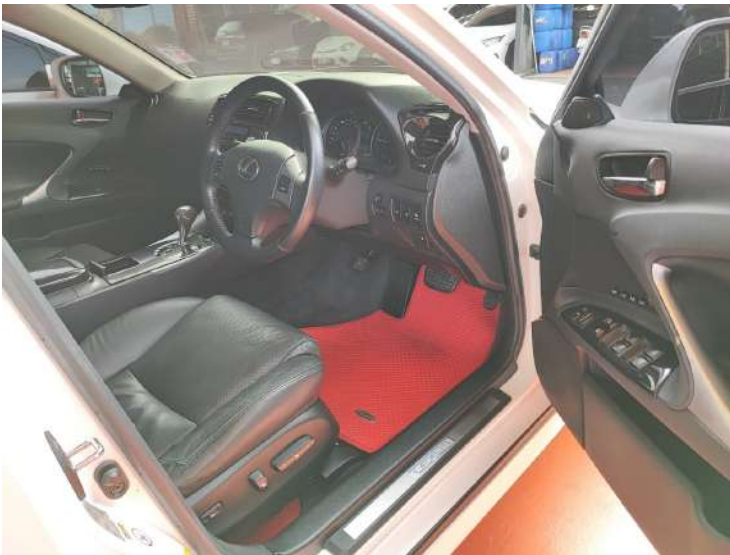
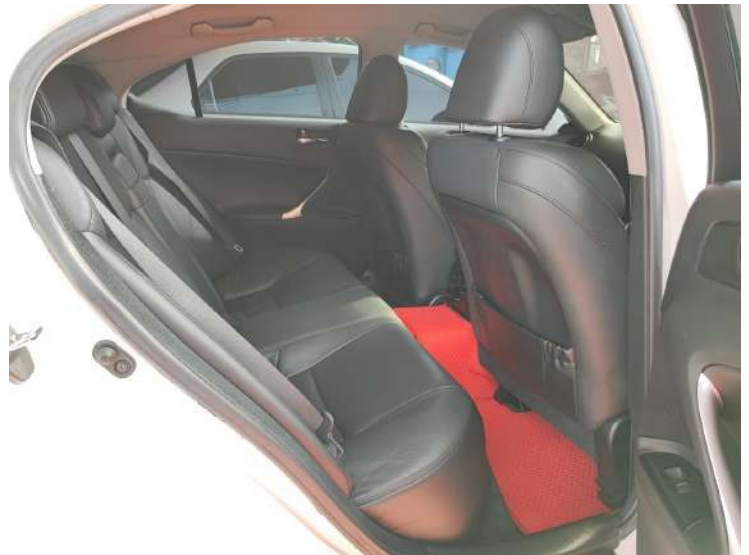
ภาพภายใน

รายการตรวจ 4 รายการ	สถานะ
2.1 สภาพ ที่นั่ง Seat Appearance	ดี (Good)
2.2 การทำงาน การปรับ และการล็อกเบาะ Seat Adjust functional	ดี (Good)
2.3 สภาพ รางไต่เบาะ Seat slide adjust rail	ดี (Good)
2.4 เข็มขัดนิรภัย Seat Belts	ดี (Good)
