Vehicle Inspection Report

ยี่ห้อ/รุ่น (Brand/Model): TOYOTA FORTUNER 2.7 V	วันที่ตรวจสอบรถยนต์ (Date of Inspection): 06.06.61
หมายเลขตัวถัง (VIN): MROZX69G000103815	เลขคำขอบริการ (Job No.): I018/018-042
หมายเลขเครื่องยนต์ (Engine No.): 2TR-7135595	Vehicle Picture:

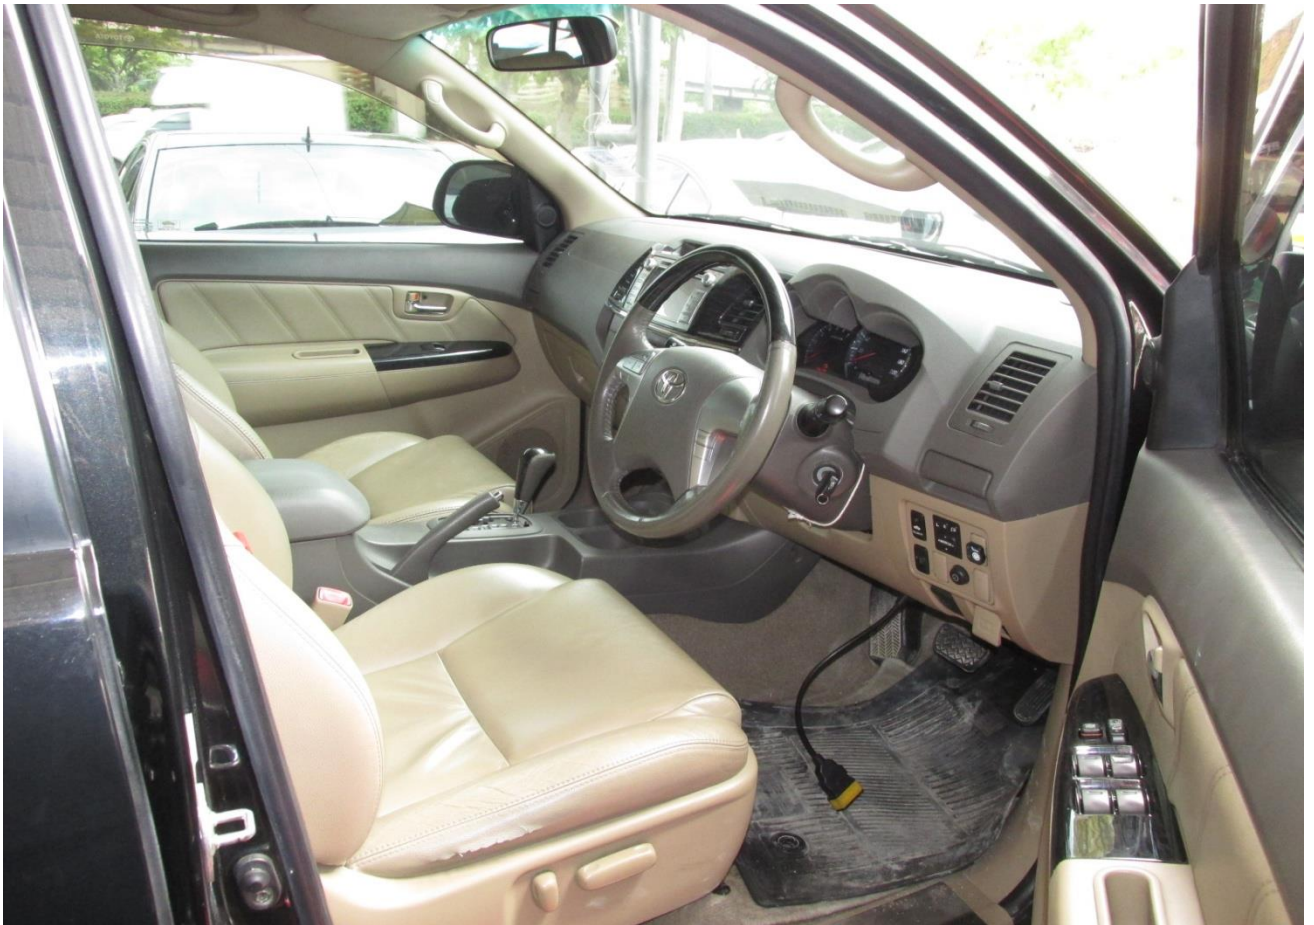
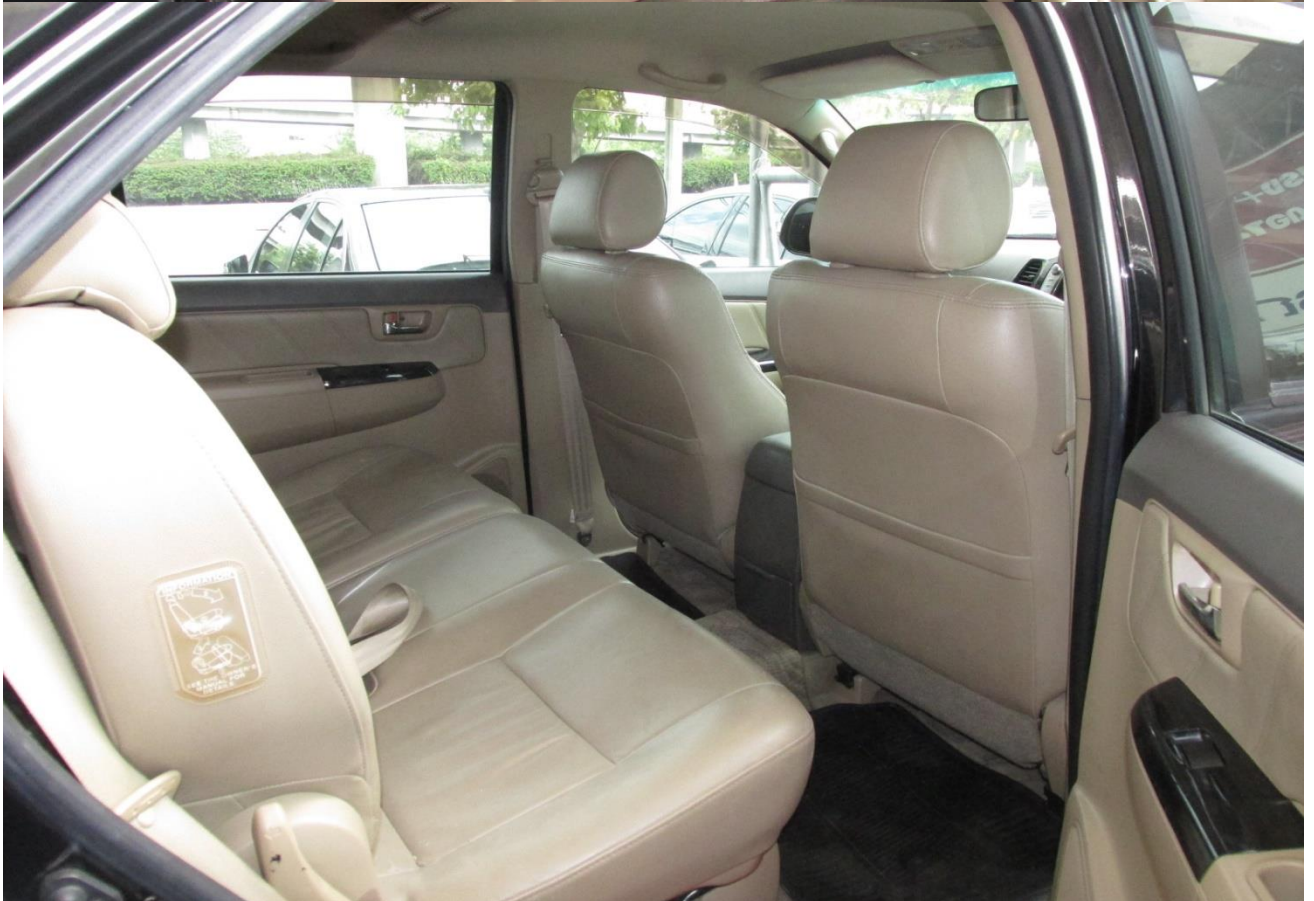
ภาพภายในด้านหน้า หลัง และ จุดบกพร่อง (ต่อ) - Interior Visual Details (Front, Rear and/or Defect) (Continued):

ที่นั่ง สภาพ Seat Appearance	เบาะหนังฝั่งคนขับ มีรอยขาด
	การทำงาน การปรับ และการล็อกเบาะ Seat Adjust functional	ทำงานได้ดี
	สภาพ รางใต้เบาะ Seat slide adjust rail	สภาพดีตามอายุการใช้งาน
	เข็มขัดนิรภัย Seat Belts	สภาพดีตามอายุการใช้งาน
	แผงคอนโซลหน้า Other Trims	สภาพดีตามอายุการใช้งาน
	เครื่องเสียงภายในรถ Radio/ Multiplayer	เปิด-ปิด ปกติ
	ลำโพง Speaker working	ทำงานปกติ
	ไดร์ฟกระจกหลัง Rear Window Demister	สภาพดีไม่พบรอยขาด
	อุปกรณ์ปรับอากาศทำความเย็นและ ความร้อน Air Condition/Heater	ทำงานปกติ
	ชุดปัดน้ำฝน และระบบฉีดน้ำกระจก Washers & Wipers	ทำงานปกติ
	แตร Horn	ทำงานปกติ
	บานพับ และกลอนประตู Doors, Locks & Hinges	สภาพดีเหมาะสมกับอายุการใช้งาน
	การเปิดประตูจากด้านใน Door Handle (inside)	ทำงานได้ดี
	สภาพยางขอบประตู Weather Strip	สภาพดีเหมาะสมกับอายุการใช้งาน
	การทำงานของกระจกเลื่อนไฟฟ้า Window Operation	ทำงานเปิด-ปิด ปกติ
