# Vehicle Inspection Report

ยี่ห้อ/รุ่น (Make/Model): HONDA FREED	วันที่ตรวจสอบรถยนต์ (Date of Inspection): 03.05.61
เลขตัวถัง (VIN): MHRGB3850AJ061491	เลขคำขอบริการ (Job No.): I017/041-035
เลขเครื่องยนต์ (Engine No.): L15A73841852	Vehicle Picture:  
ปีผลิต (Build Date): 2010	
สี (Color): ดำ	
เลขไมล์ (Mileage): 146783	
เลขทะเบียน (No. Plate): ภูเก็ต 7275	
ทะเบียนหมดอายุ (Registration Expiry): 20 ก.ค 61	
ชื่อลูกค้า Customer Name: วชิระยนต์	
ที่อยู่ (Address):	
โทรศัพท์ (Tel):	
สถานที่ตรวจสอบรถ (Inspection Place): วชิระยนต์

รถสภาพดี โครงสร้างไม่เคยอุบัติเหตุ ไม่เคยจมน้ำและไฟไหม้

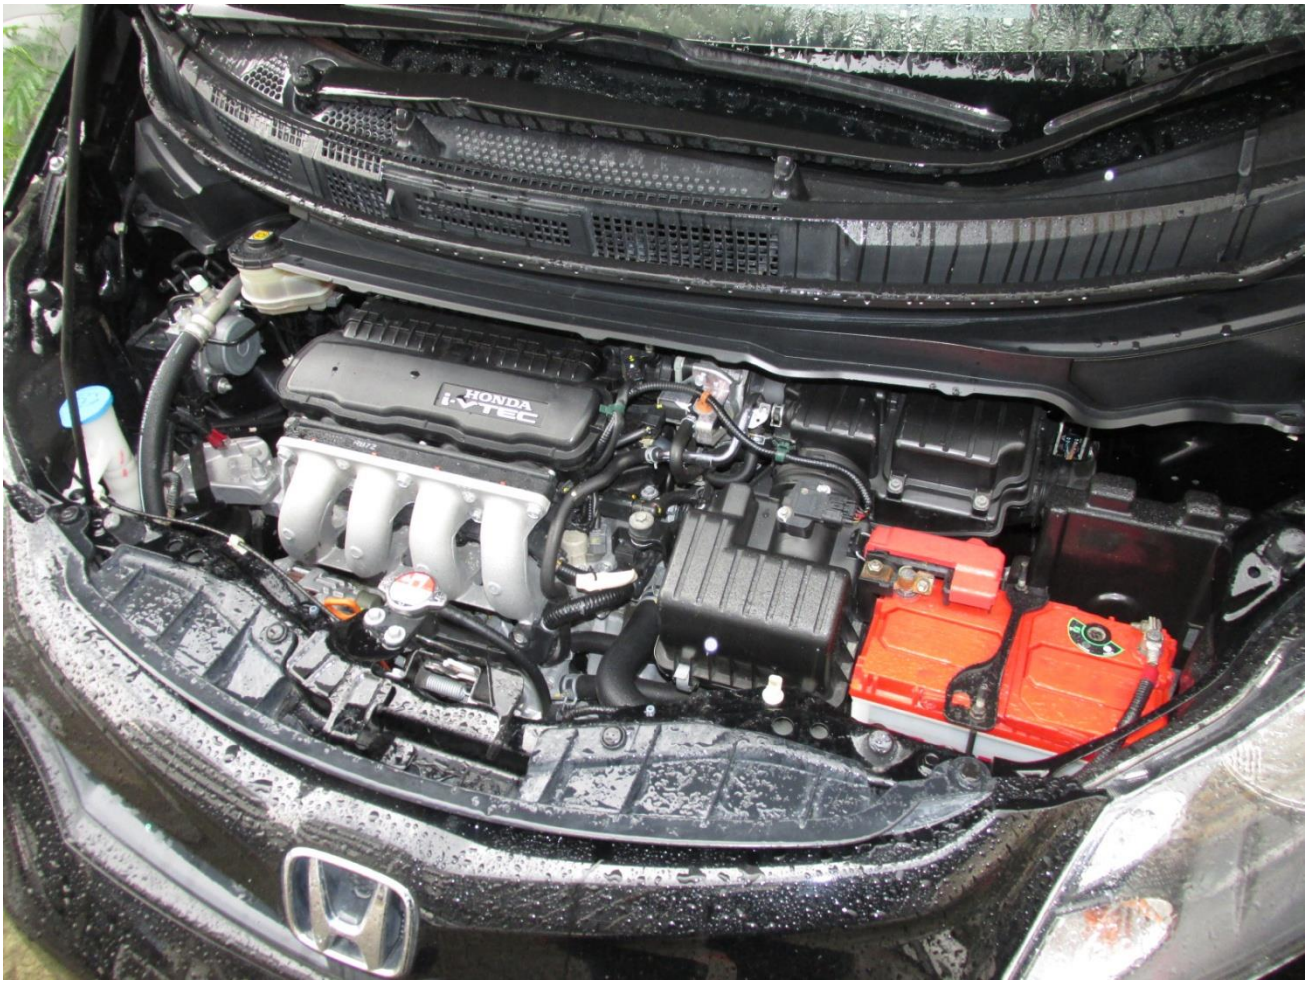
ภาพห้องเครื่อง - Engine Bay Visual Details

Battery Test																																							
Voltage	10.50 V																																						
Rating	320 CCA																																						
Current	55 CCA																																						
Internal resistance	49.21 mΩ																																						
State of Charge	0 %																																						
State of Health	12 %																																						
Status	Replace																																						
Test Date	03.05.61																																						
Charging System Test at 2000 rpm																																							
Voltage	- V																																						
Status	-																																						
Start System Test																																							
Start Voltage	- V																																						
Status	-																																						
Max. Load Test at 2000 rpm																																							
Max. Load Voltage	- V
