Vehicle Inspection Report

สรุปผลการตรวจสอบ (Inspection Summary)

ยี่ห้อ/รุ่น (Make/Model): NISSAN X-TRAIL	วันที่ตรวจสอบรถยนต์ (Date of Inspection): 10.10.60
เลขตัวถัง (VIN): MMTJBNT32Z0000579	เลขคำขอบริการ (Job No.) : IO17/031-022
เลขเครื่องยนต์ (Engine No.): QR25 211766L	Vehicle Picture:
ปีผลิต (Build Date): 2015

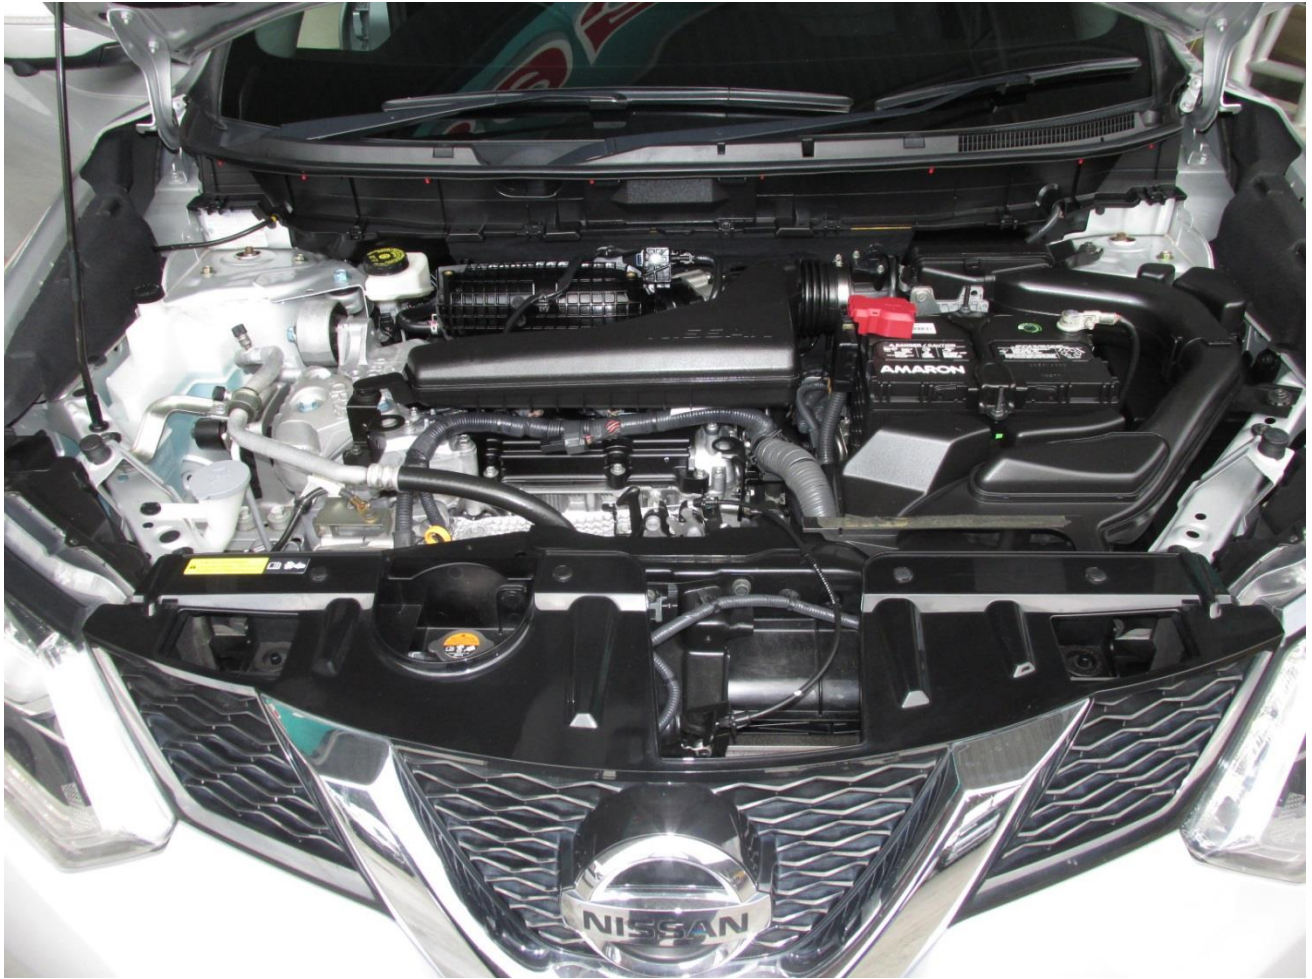
ภาพห้องเครื่อง - Engine Bay Visual Details

แบตเตอรี่ไม่รั่ว และ ชุดยึด ไม่มีสนิม No any leak on battery and no corrosion on battery support bracket	ฐานรองแบตเตอรี่เป็นสนิม
