Vehicle Inspection Report

สรุปผลการตรวจสอบ (Inspection Summary)

ยี่ห้อ/รุ่น (Brand/Model): HONDA CR-V 2.0 A/T	วันที่ตรวจสอบรถยนต์ (Date of Inspection): 10-05-64
หมายเลขตัวถัง (VIN): MRHRM1830HP100928	เลขคำขอบริการ (Job No.): I021/0014-27
หมายเลขเครื่องยนต์ (Engine No.): R20A63104209	Vehicle Picture:

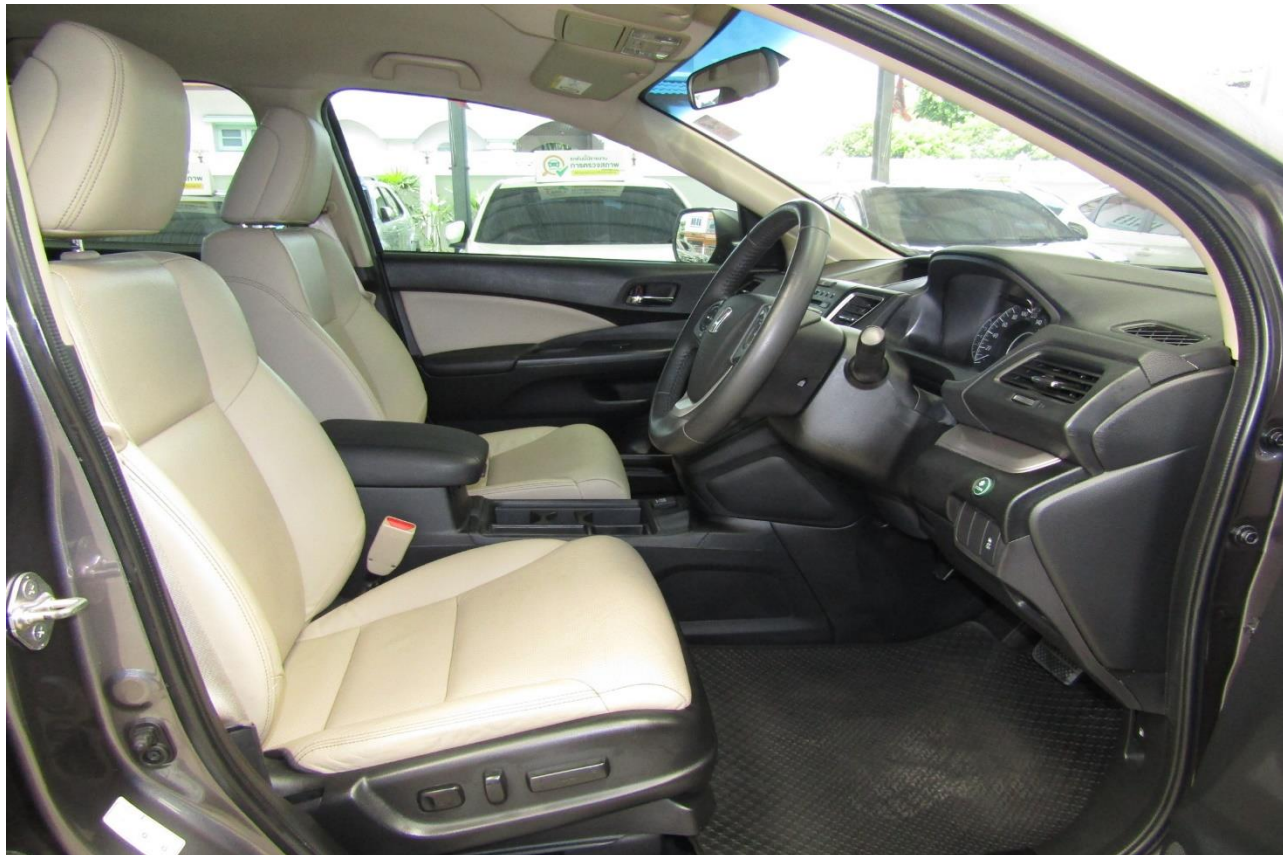
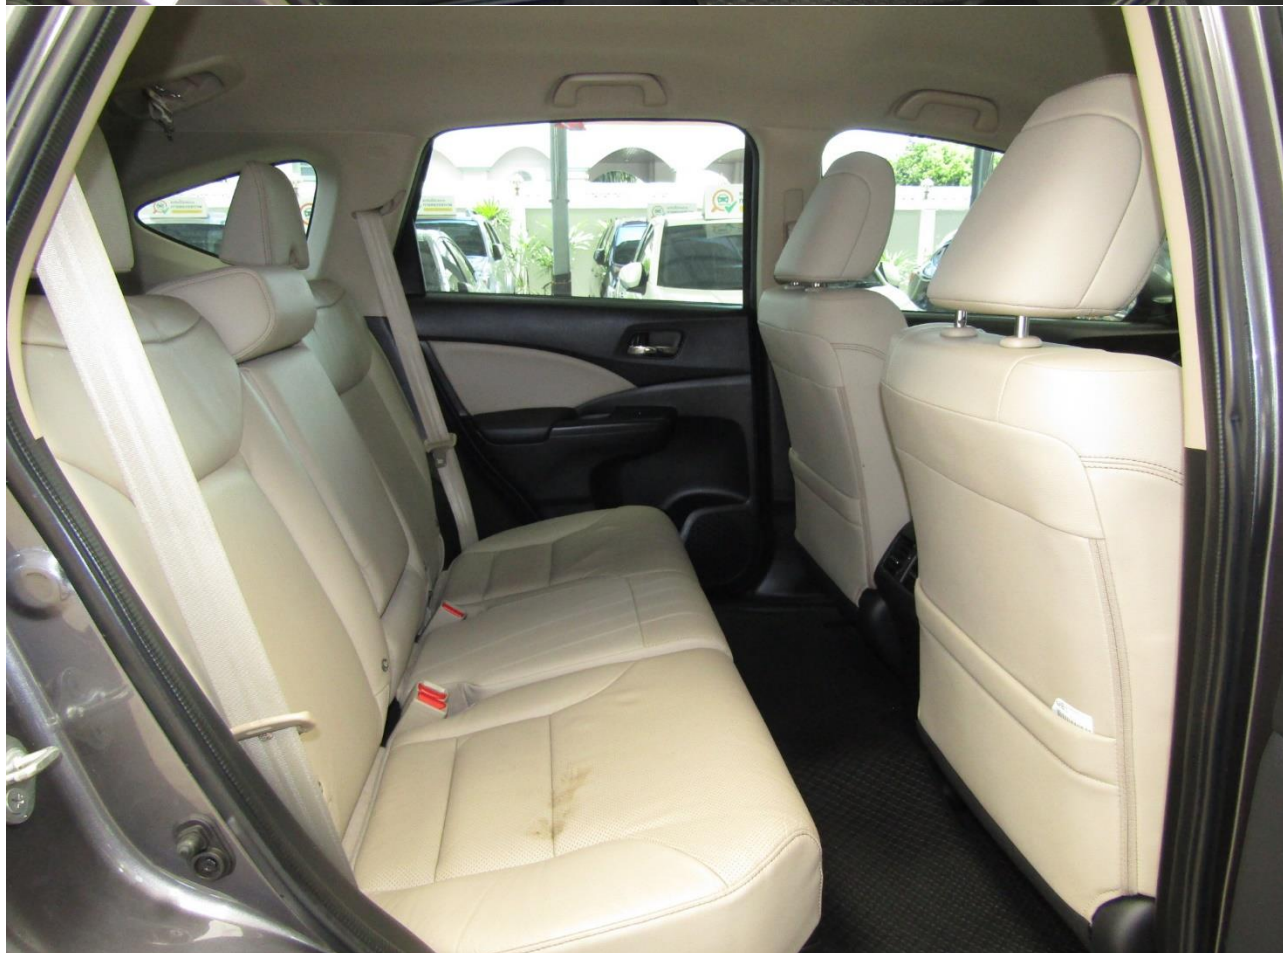
ภาพภายในด้านหน้า หลัง และ จุดบกพร่อง (ต่อ) - Interior Visual Details (Front, Rear and/or Defect) (Continued):

ที่นั่ง สภาพ Seat Appearance	สภาพตามอายุการใช้งาน
 	การทำงาน การปรับ และการล็อก เบาะ Seat Adjust functional	ทำงานได้ดี
 	สภาพ รางใต้เบาะ Seat slide adjust rail	สภาพตามอายุการใช้งาน
 	เข็มขัดนิรภัย Seat Belts	สภาพตามอายุการใช้งาน
 	อื่นๆเพิ่มเติม Others	N/A
