Vehicle Inspection Report

สรุปผลการตรวจสอบ (Inspection Summary)

ยี่ห้อ/รุ่น (Make/Model): CHEVROLET CAPTIVA	วันที่ตรวจสอบรถยนต์ (Date of Inspection): 7.3.61
เลขตัวถัง (VIN): MMMCA2611BH314113	เลขคำขอบริการ (Job No.): I018/0027-040
เลขเครื่องยนต์ (Engine No.): AXZ9121290033	Vehicle Picture:

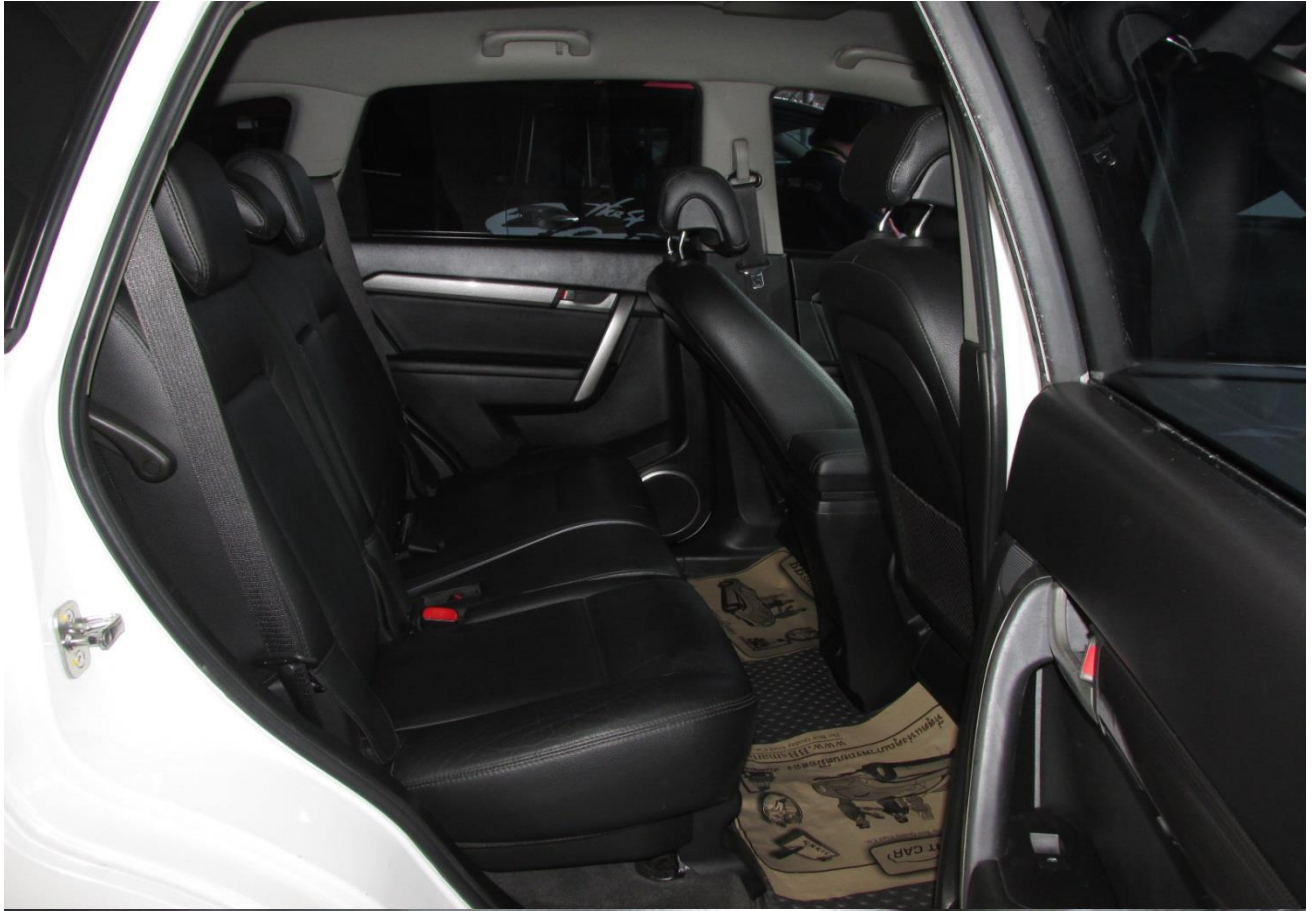
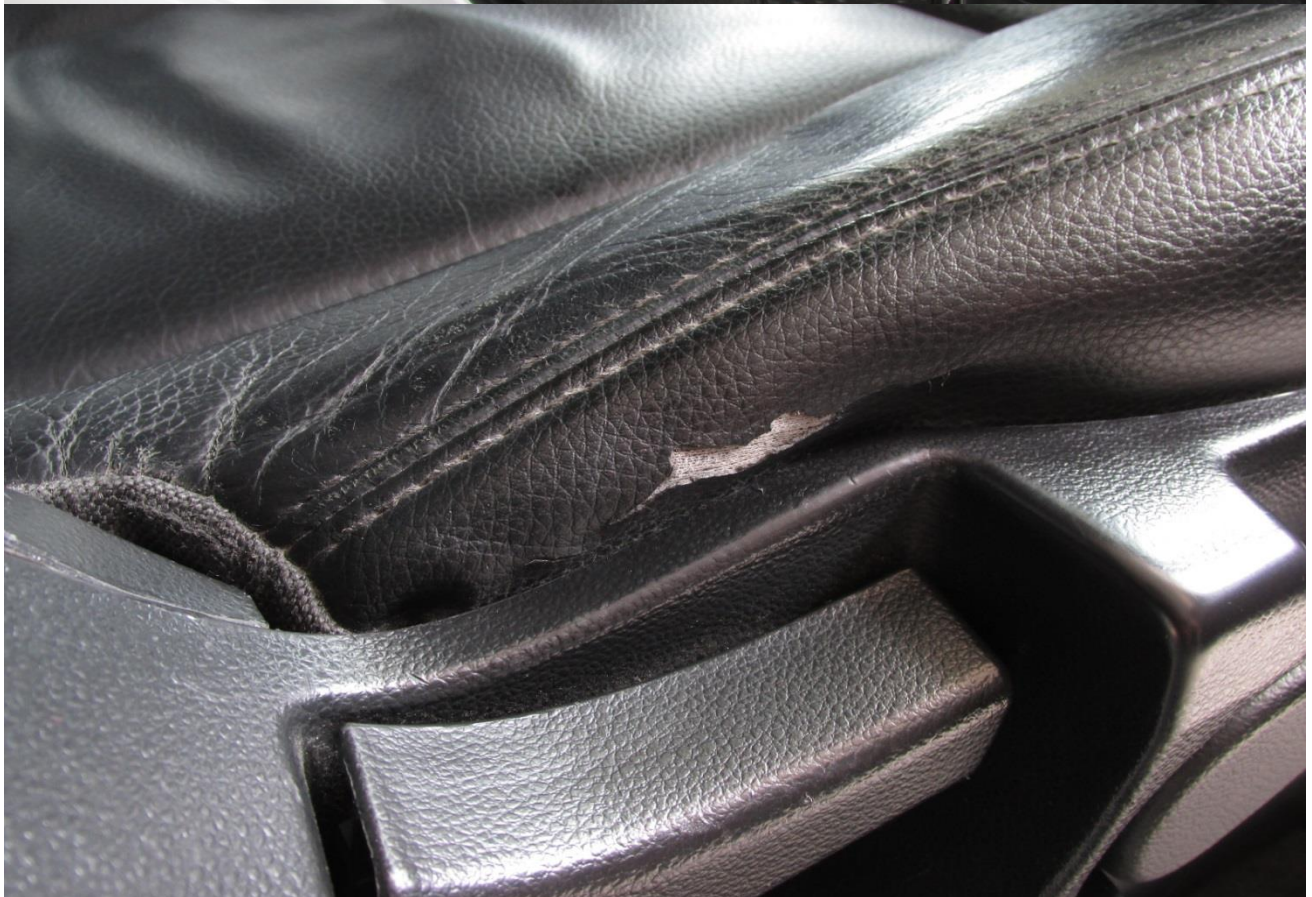
ภาพภายในด้านหน้า หลัง และ จุดบกพร่อง (ต่อ) - Interior Visual Details (Front, Rear and/or Defect) (Continued):

ที่นั่ง สภาพ Seat Appearance	เบาะหน้าขวามีรอยขาด
