Vehicle Inspection Report

สรุปผลการตรวจสอบ (Inspection Summary)

ยี่ห้อ/รุ่น (Brand/Model): HONDA ACCORD 2.0 AT	วันที่ตรวจสอบรถยนต์ (Date of Inspection): 26-10-63
หมายเลขตัวถัง (VIN): MRUCP1630AP203496	เลขคำขอบริการ (Job No.): I020/0039-07
หมายเลขเครื่องยนต์ (Engine No.): R20A3AP03508	Vehicle Picture:

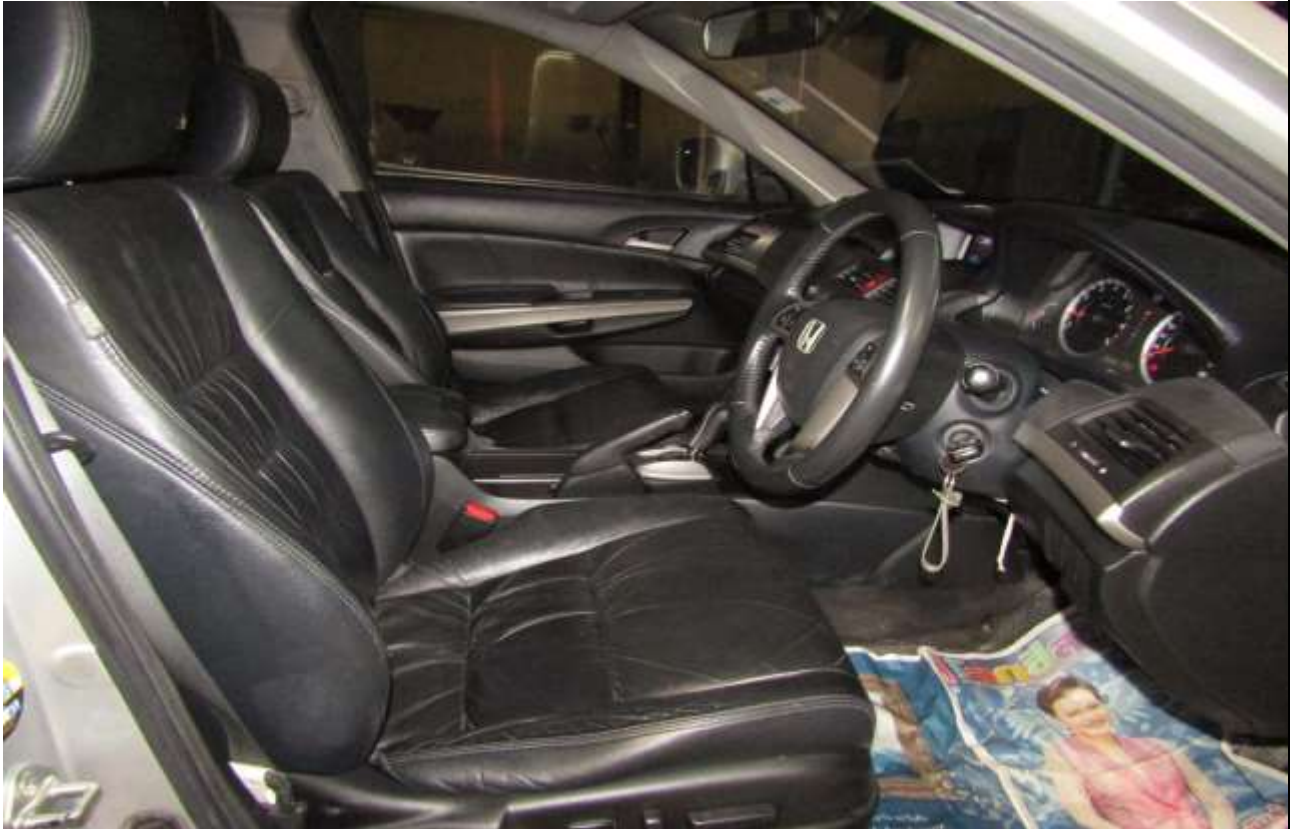
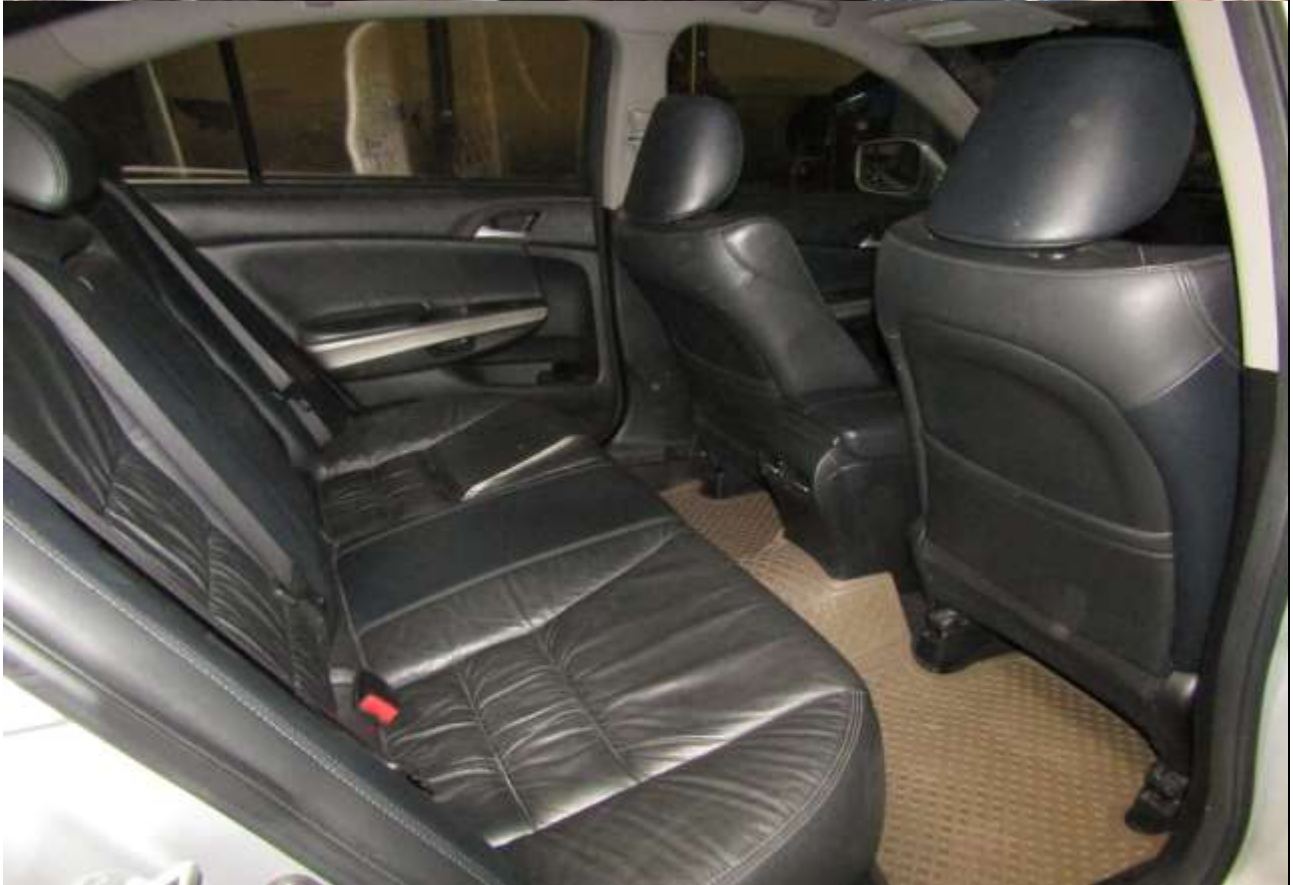
ภาพภายในด้านหน้า หลัง และ จุดบกพร่อง (ต่อ) - Interior Visual Details (Front, Rear and/or Defect) (Continued):

ที่นั่ง สภาพ Seat Appearance	สภาพดีตามอายุการใช้งาน

เข็มขัดนิรภัย Seat Belts	สภาพดีตามอายุการใช้งาน

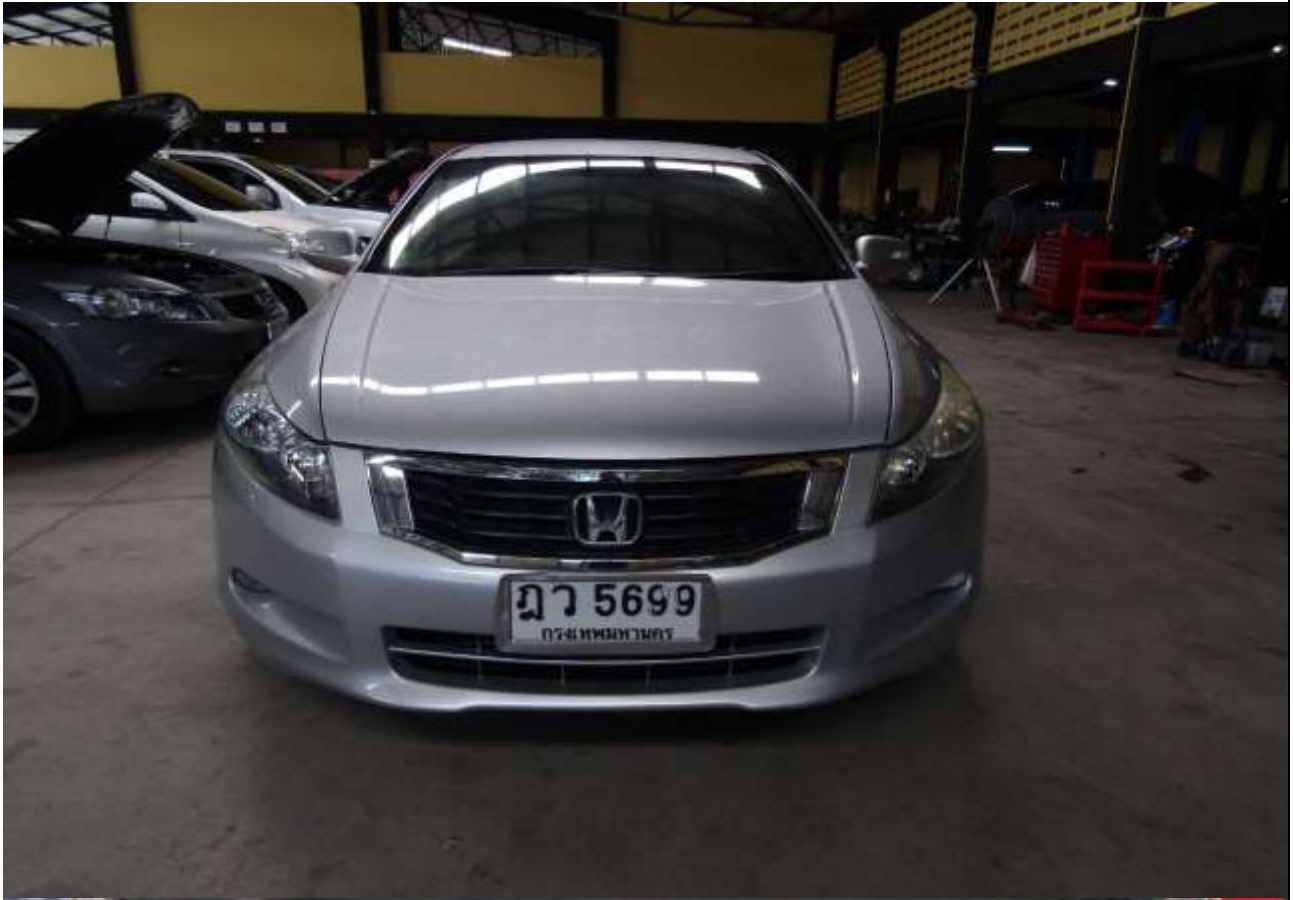
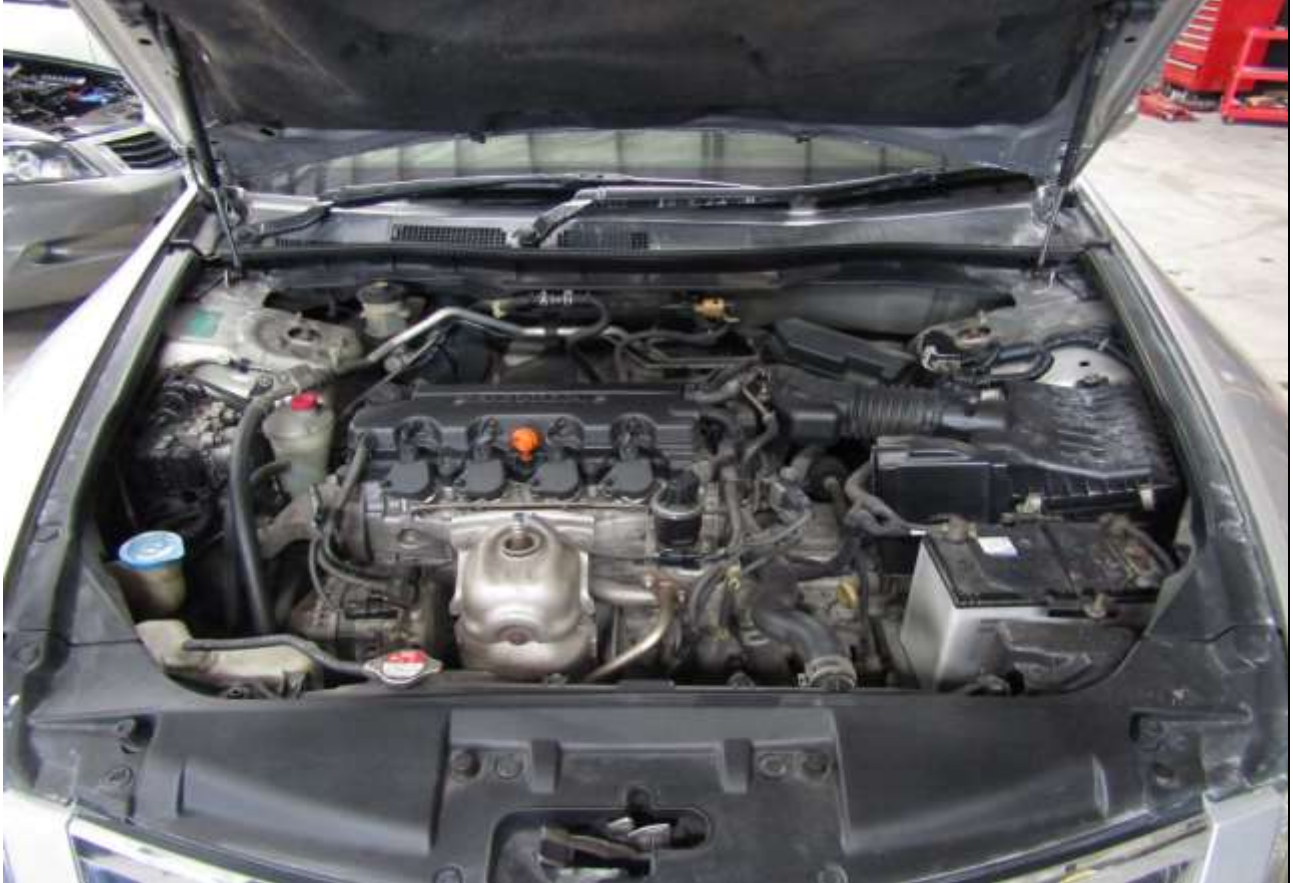
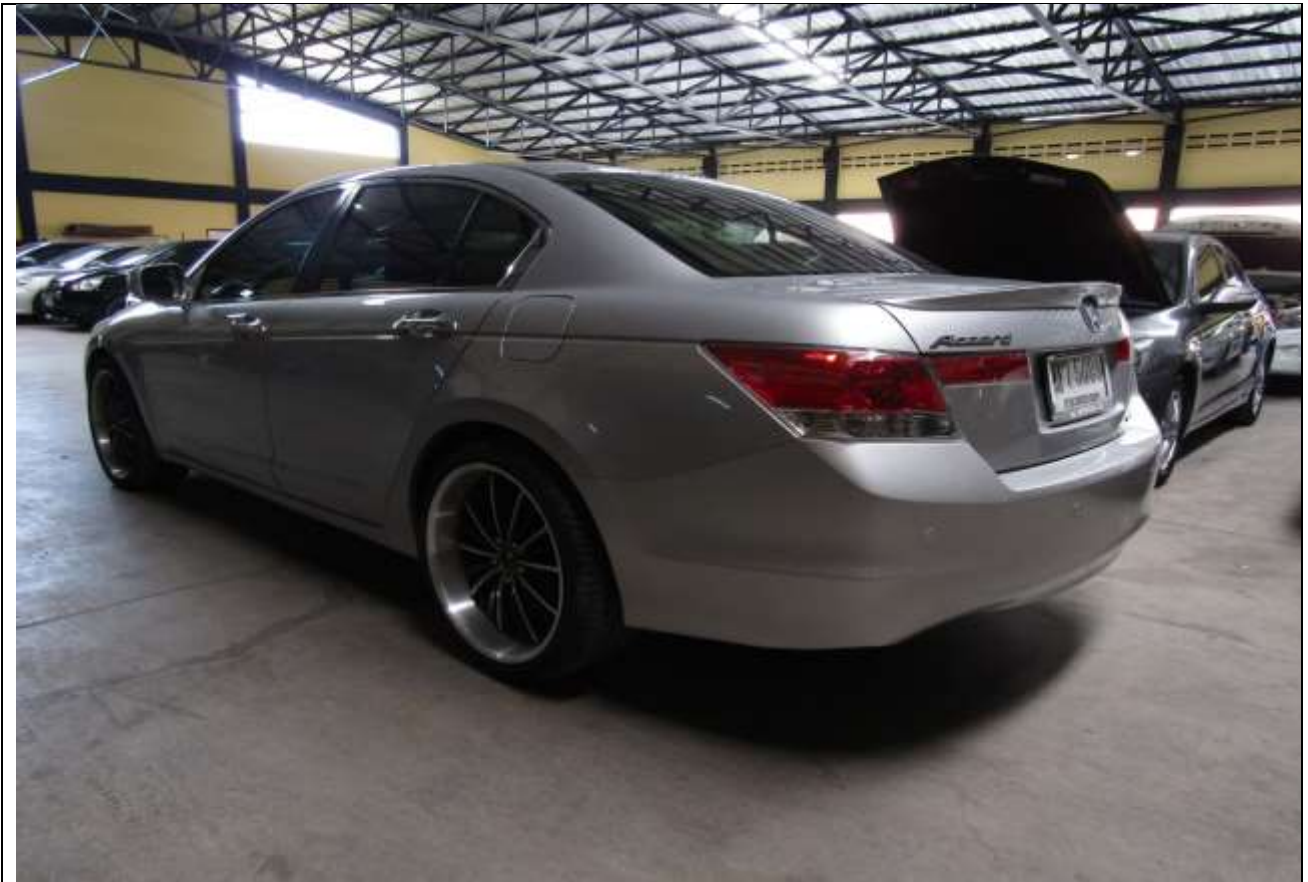
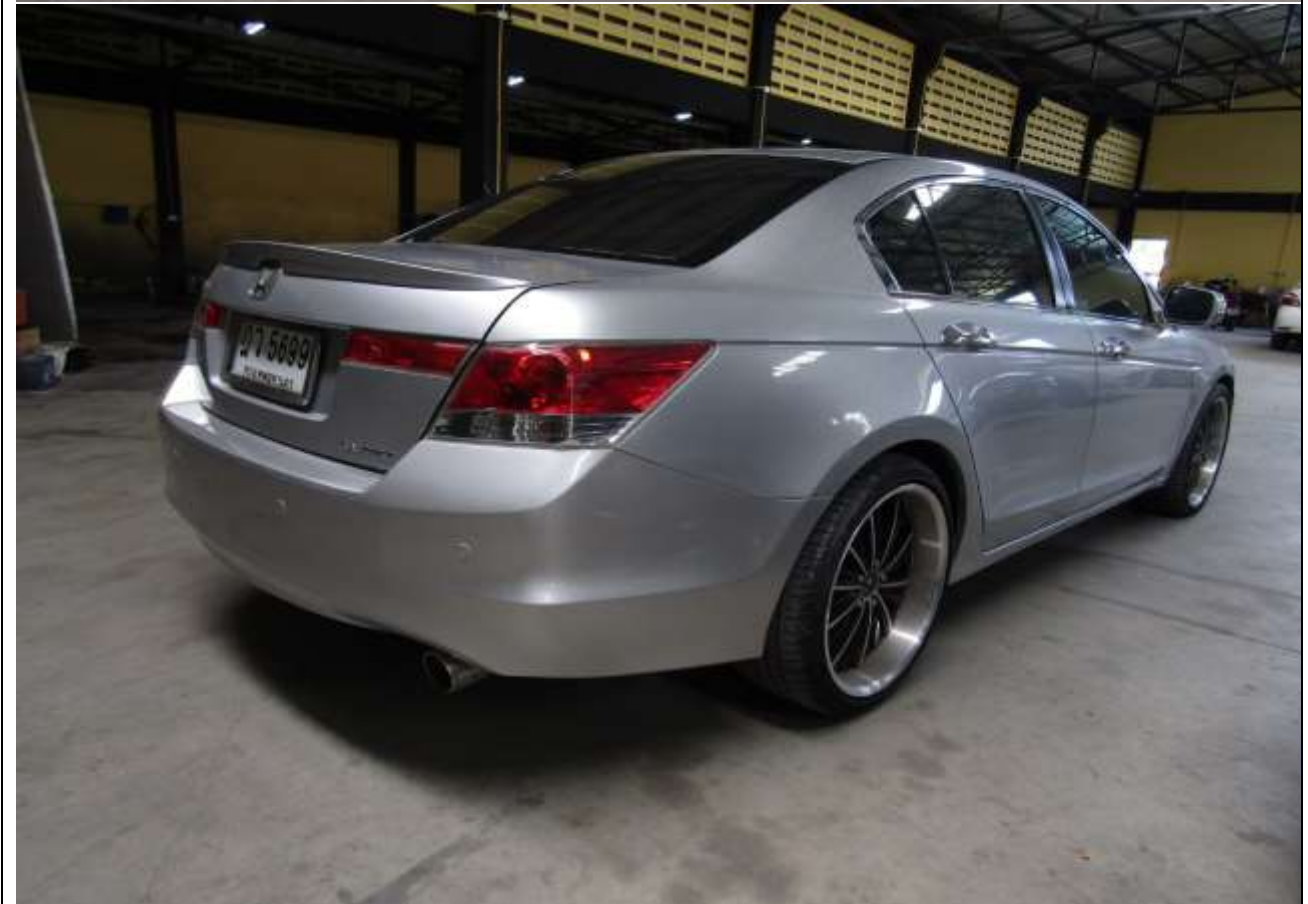
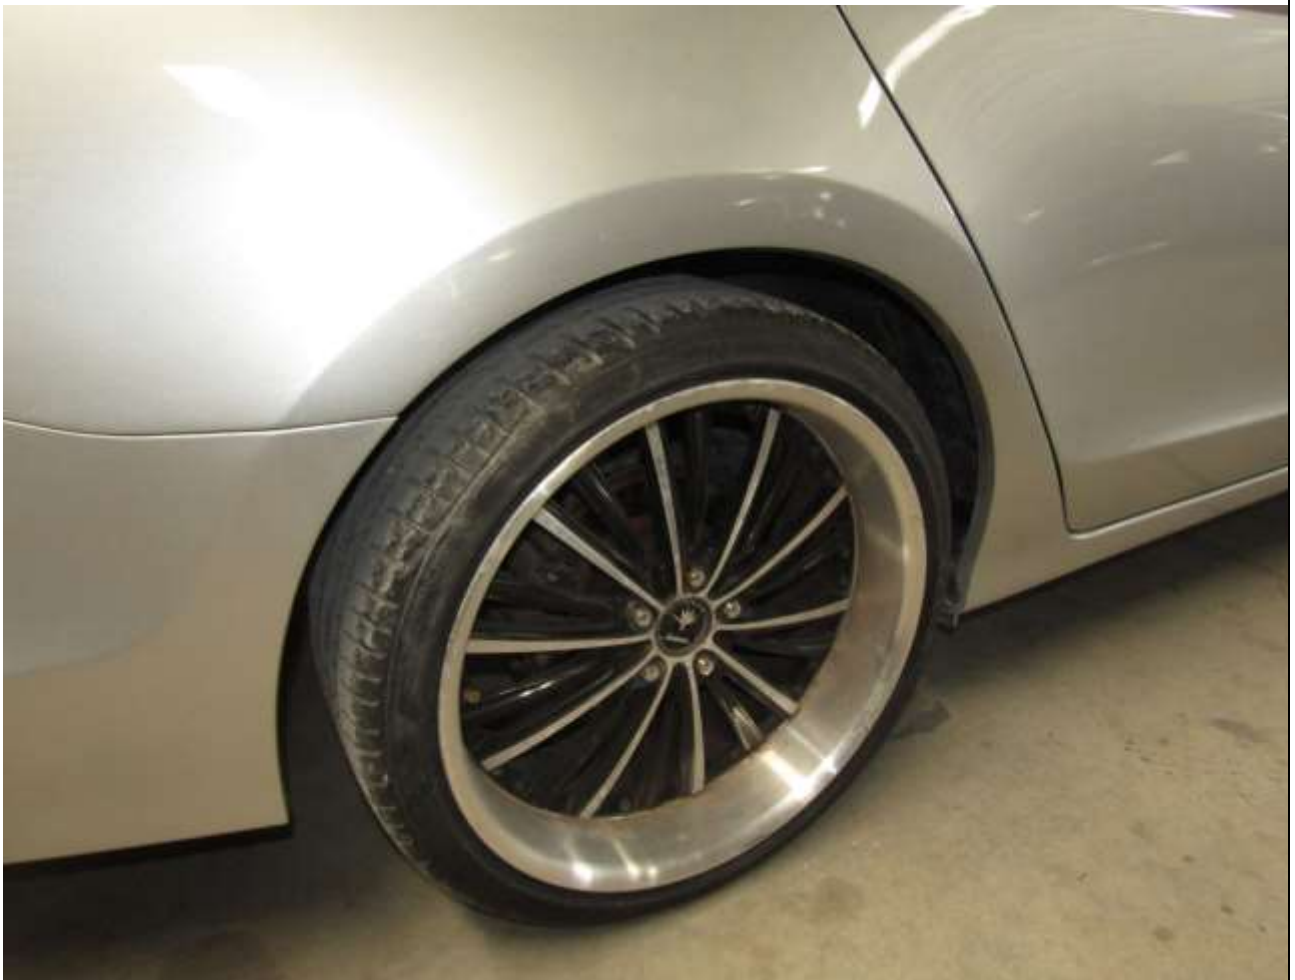
ภาพภายนอก - Exterior Visual Details:

กันชนหน้า Front Bumper	สภาพดี
 	คาน รับกันชนหน้า (ขวา) Front Side Member (Right) Appearance	สภาพดี
 	คาน รับกันชนหน้า (ซ้าย) Front Side Member (Left) Appearance	สภาพดี
 	ฝากระโปรงหน้ารถ Bonnet	สภาพดี
 	กระจกบังลมหน้า Windshield	สภาพดี
 	หลังคา Roof	สภาพดี
 	สภาพ และการทำงาน หลังคาชั้นรูป หลังคาเปิดประทุน Sunroof/Convertible functional and appearance	สภาพดี
 	ประตูหน้าขวา Front Right Door	สภาพดี
 	ประตูหลังขวา Rear Right Door	สภาพดี
 	ประตูเลื่อนด้านขวา Sliding Right Door	N/A
 	บันไดขายน้าด้านขวา Right Rocker Panel	สภาพดี
 	ประตูหน้าซ้าย Front Left Door	สภาพดี
 	ประตูหลังซ้าย Rear Left Door	สภาพดี
 	ประตูเลื่อนด้านซ้าย Sliding Left Door	N/A
