# Vehicle Inspection Report

ยี่ห้อ/รุ่น (Make/Model): TOYOTA FORTUNER	วันที่ตรวจสอบรถยนต์ (Date of Inspection): 12.2.61
เลขตัวถัง (VIN): MROZX69GX00104857	เลขคำขอบริการ (Job No.): I018/0018-004
เลขเครื่องยนต์ (Engine No.): 2TR-7181080	Vehicle Picture:

ปีผลิต (Build Date): 2011	
สี (Color): ขาว	
เลขไมล์ (Mileage): 164741	
เลขทะเบียน (No. Plate): ญอ 7678	
ทะเบียนหมดอายุ (Registration Expiry): 19 ธ.ค 61	
ชื่อลูกค้า Customer Name:	
ที่อยู่ (Address): วิสาขอโต้คาร์ (กาญจนภิเษก)	
โทรศัพท์ (Tel):	
สถานที่ตรวจสอบรถ (Inspection Place): วิสาขอโต้คาร์ (กาญจนภิเษก)

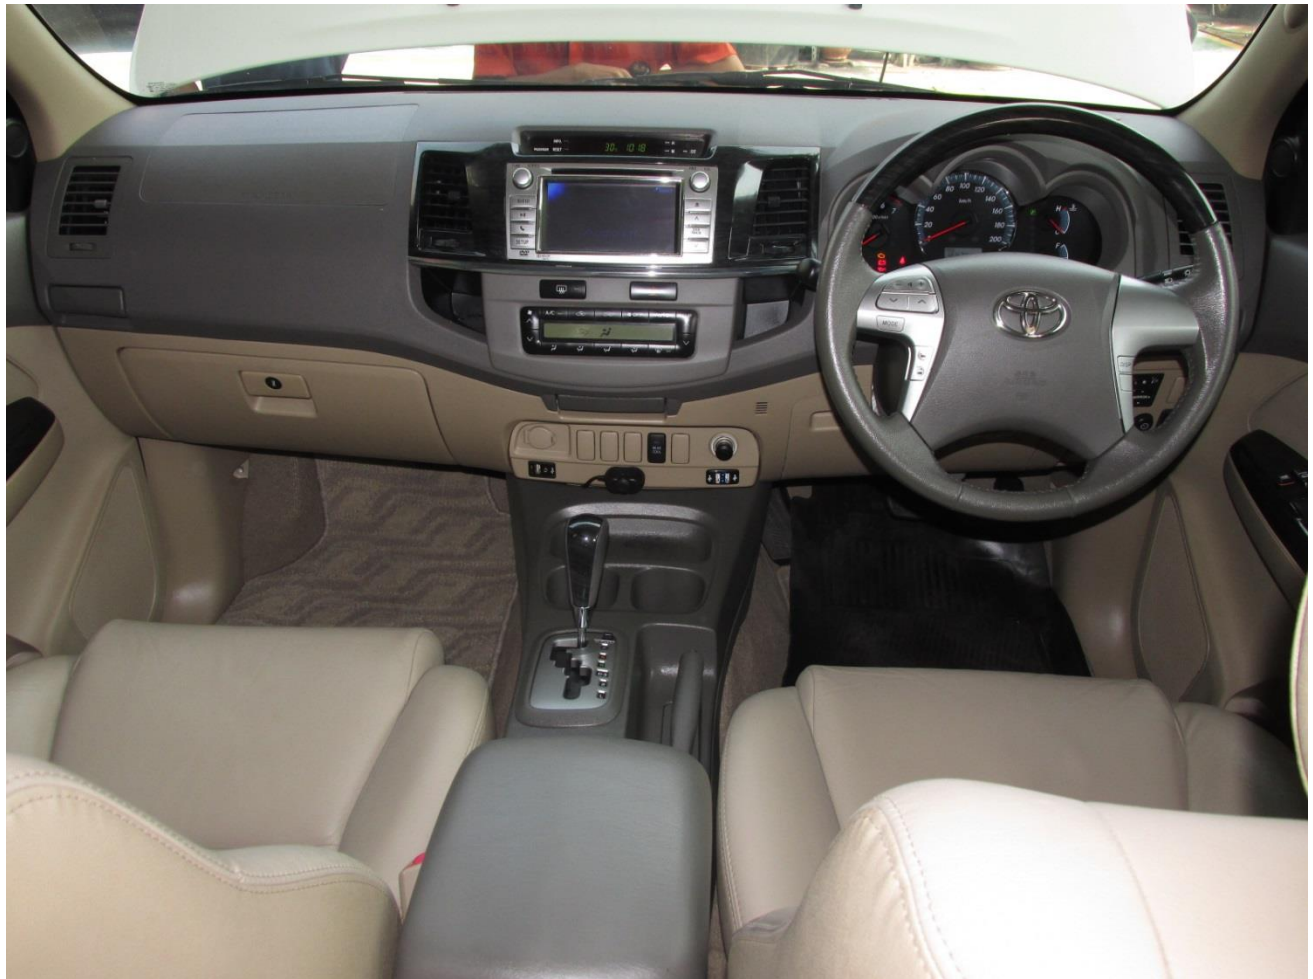
### ภาพภายในด้านหน้า หลัง และ จุดบกพร่อง - Interior Visual Details (Front, Rear and/or Defect):

หน้าปัดและมาตรวัด ปกติ หรือ มีไฟ โชนหรือไม่มี Dash Warning Lights & Gauges	ไม่มีไฟโชน
 	การวินิจฉัยผ่านทาง OBD On-Board Diagnostics (OBD)	ปกติ
 	ไฟส่องสว่าง All Lights	ปกติ
 	สมุดคู่มือรถ Owner's Manual & Service Intervals	N/A
 	อื่นๆ เพิ่มเติม เช่น กลิ่น เศษกระดาษ Odor and Other	N/A

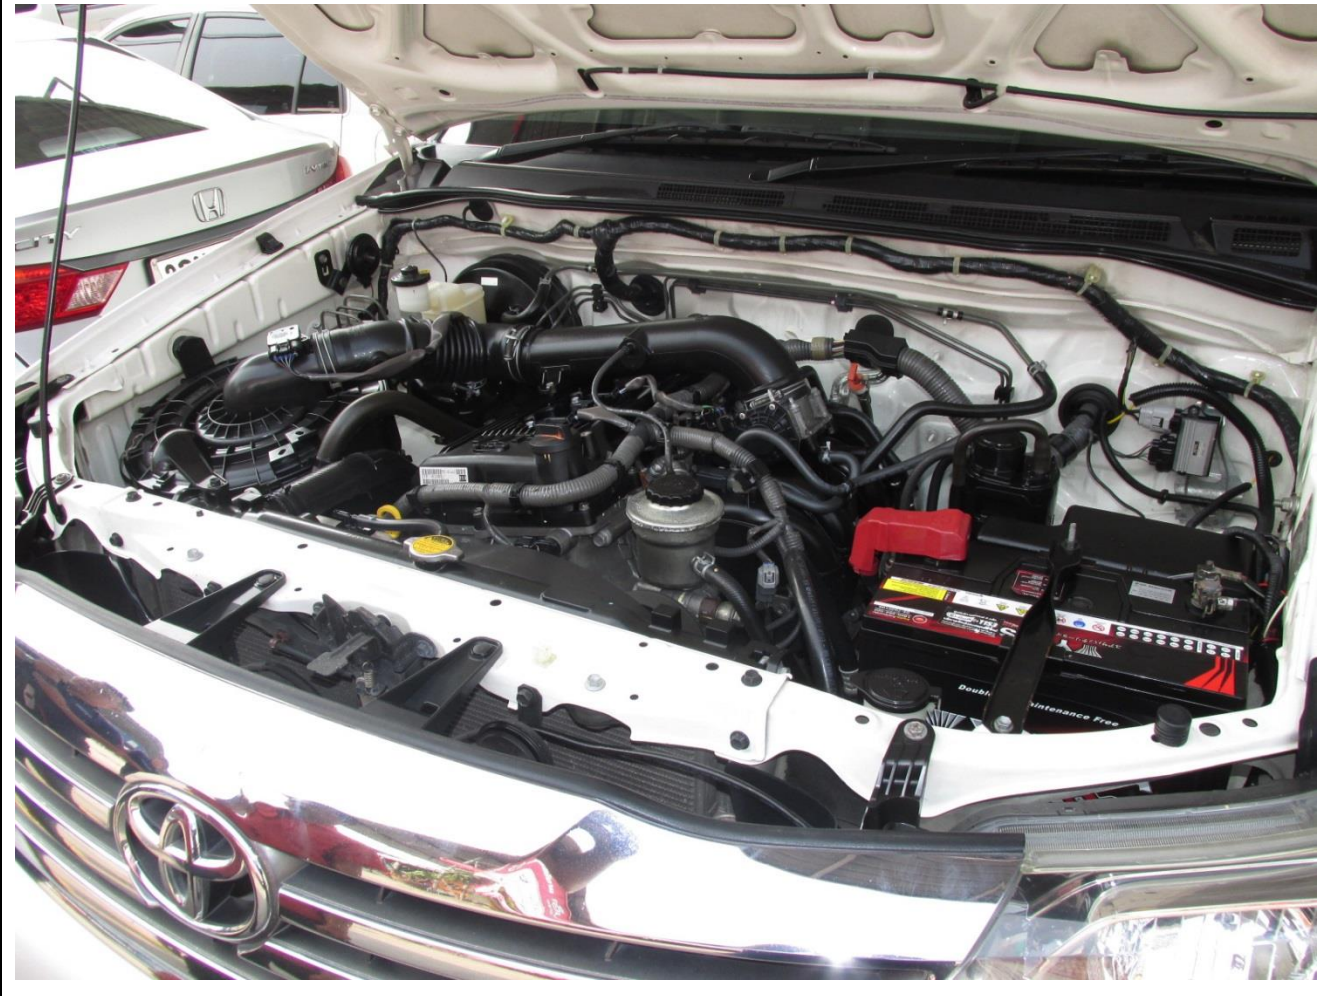
ภาพห้องเครื่อง - Engine Bay Visual Details

เครื่องยนต์ไม่พบการรั่วซึม No any leak on engine	ใช่

การรั่วไหลของน้ำมัน Fluid Leaks	ไม่มี
