I023/0316-6

Isuzu D-Max 1.9 SPACE CAB S

Mar 28, 2024

## Vehicle Inspection Report สรุปผลการตรวจสอบสภาพรถ (Inspection Summary)

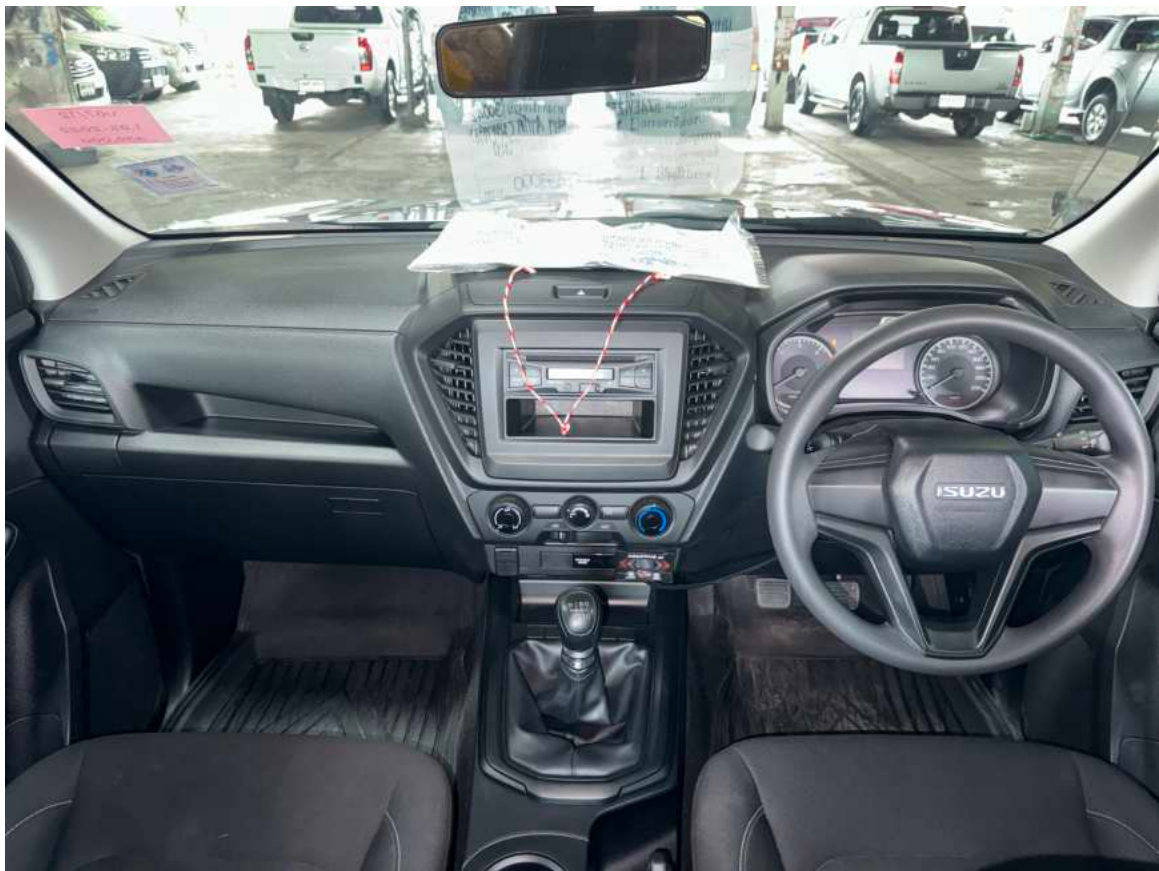
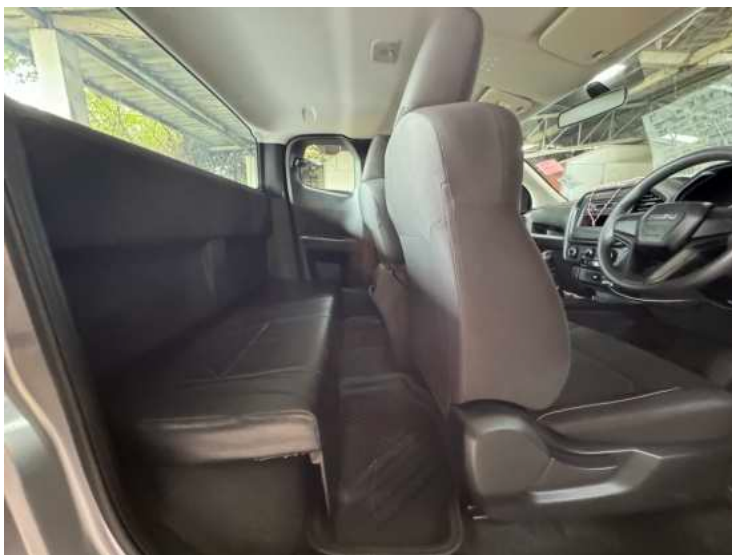
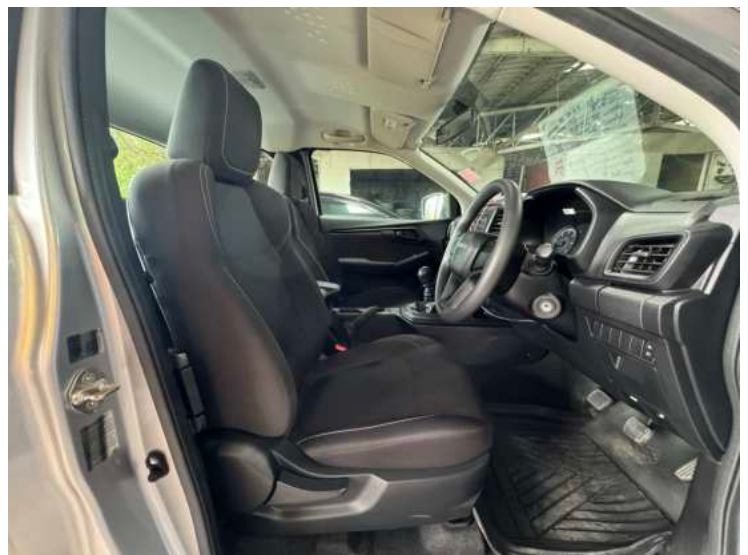
### ภาพภายใน

ประเมินสภาพรวม: ผ่าน  
อุปกรณ์หลัก/อุปกรณ์เสริมขณะขับ:

- ✓ ระบบปรับอากาศ [ผ่าน]
- ✓ ไฟส่องสว่าง [ผ่าน]
- ✓ ไฟเลี้ยว/ไฟฉุกเฉิน [ผ่าน]
- ✓ หน้าปัดและมาตรวัด [ผ่าน]
- ✓ เข็มชี้ด้นรภัย [ผ่าน]
- ✓ แตร [ผ่าน]
- ✓ เครื่องเล่นเพลง [ผ่าน]
- ✓ ระบบปัดน้ำฝน [ผ่าน]
- ✓ เบาะนั่งยึดแน่น [ผ่าน]
- ✓ กระจกไฟฟ้า [ผ่าน]

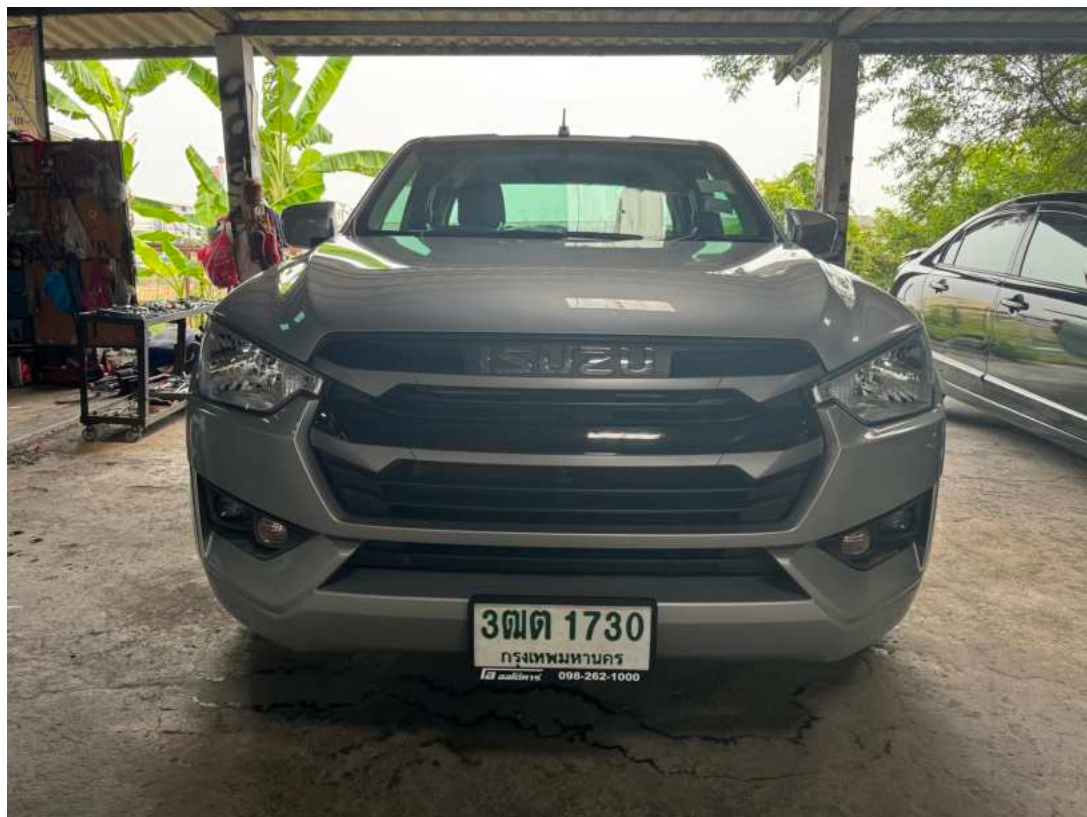
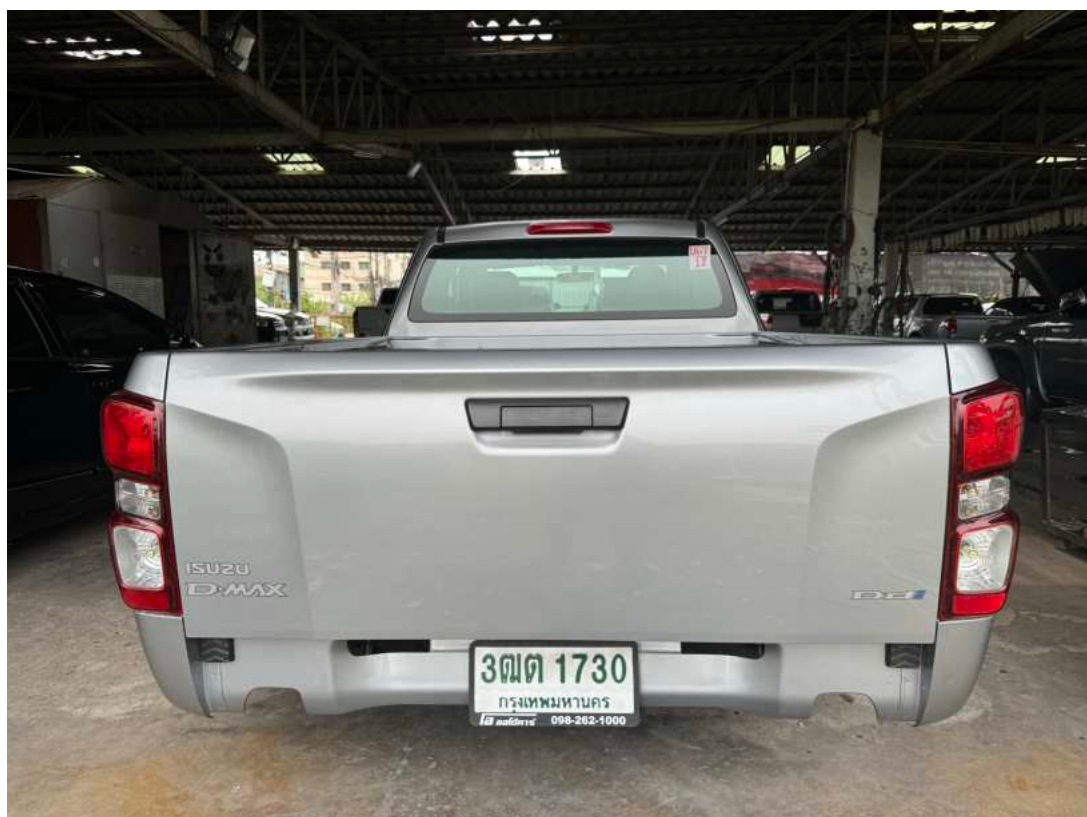
### ภาพภายนอก

ประเมินสภาพรวม: ผ่าน  
รายการที่รอการแก้ไข: ไม่พบรายการแก้ไข  
ชิ้นส่วนประกอบตัวถังรถ

- ✓ แผ่นเพลทเลขตัวถังมองเห็นได้ชัดเจน
- ✓ ชิ้นส่วนประกอบตัวถังรถ ผ่านการวัดค่าความหนาของสีแล้ว
- ✓ สีรถตรงตามเสาเอกสารจดทะเบียน
