Vehicle Inspection Report

ยี่ห้อ/รุ่น (Brand/Model): VOLKSWAGEN CARAVELLE 2.0	วันที่ตรวจสอบรถยนต์ (Date of Inspection): 19-04-62
หมายเลขตัวถัง (VIN): WV2ZZZ7HZCH137214	เลขคำขอบริการ (Job No.): I019/009-020
หมายเลขเครื่องยนต์ (Engine No.): CFC065587	Vehicle Picture:  
ปีที่ผลิต (Build Date): 2012	
สีรถ (Color): น้ำตาล	
ระยะการใช้งาน(Mileage): 136,209 ก.ม	
หมายเลขทะเบียน (No. Plate): อก 3333	
วันครบกำหนดชำระภาษี (Registration Expiry): 16 ธ.ค.63	
ชื่อลูกค้า (Customer Name): รศ.เศรษฐี	
ที่อยู่(Address): ถ.พระราม9	
โทรศัพท์ (Tel):	
สถานที่ตรวจสอบรถ (Inspection Place): รศ.เศรษฐี

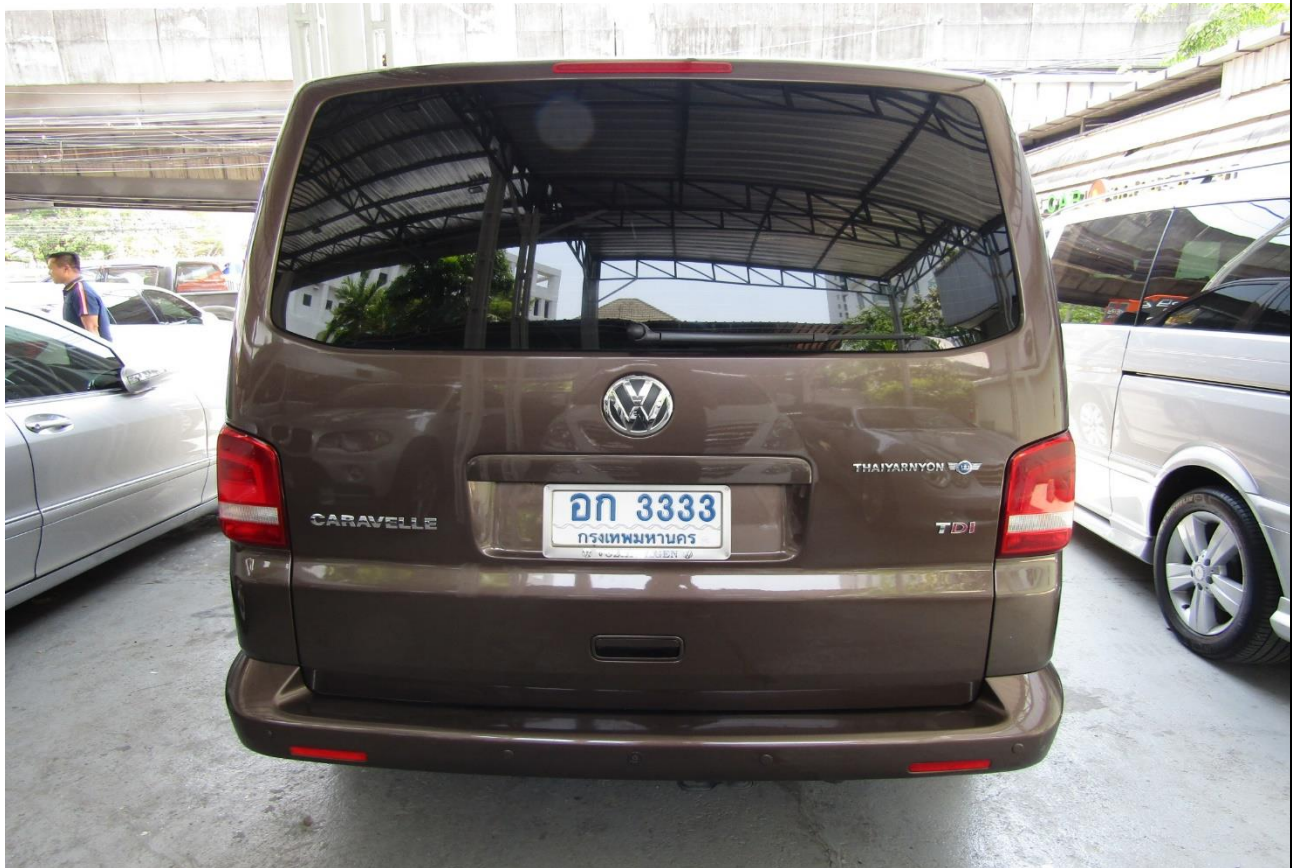
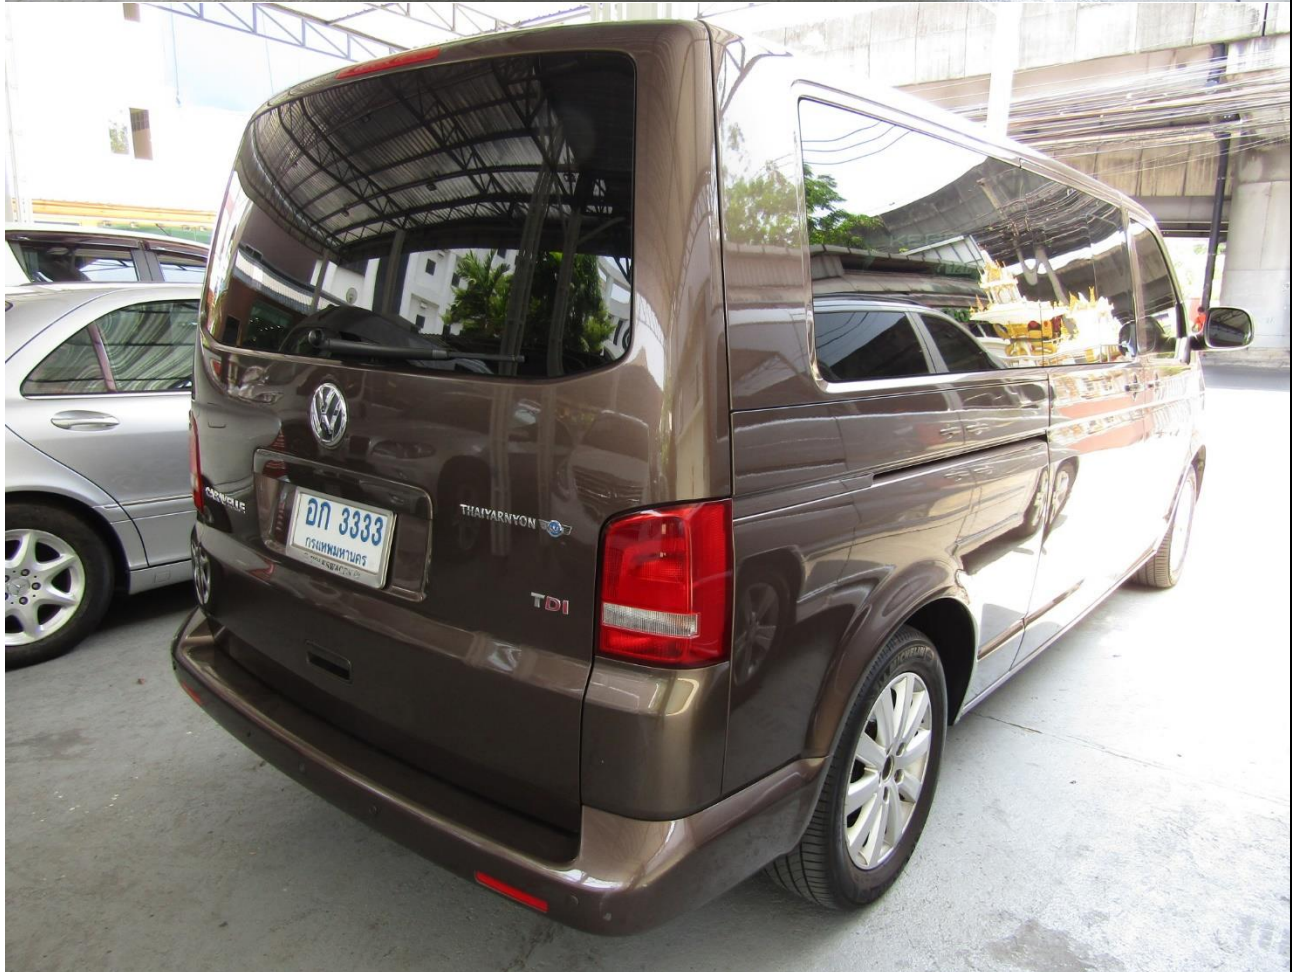
ภาพภายนอก (ต่อ) - Exterior Visual Details (Continued):

ข้อคิดเห็นทั่วไป (General Comments): รถภายนอกสภาพดี ***** กันชนหน้า(มีรอยครูด) กันชนหลัง(มีรอยครูด) ไฟท้ายข้างขวา(แตก) แก้มบังหลังโคลนหลัง ขวา(ครูด) *****
