INSPECTION
BY ONE2CARVehicle Inspection Report
สรุปผลการตรวจสภาพรถ (Inspection Summary)

I023/0362-10

Isuzu D-Max 1.9 SPACE CAB Hi-Lander L

4 มี.ค. 2024

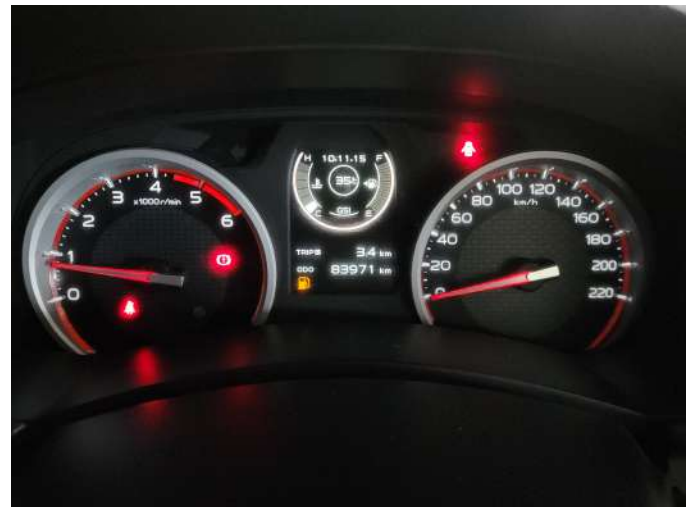
รูปเลขไมล์ (Mileage Picture) : ▾

83971

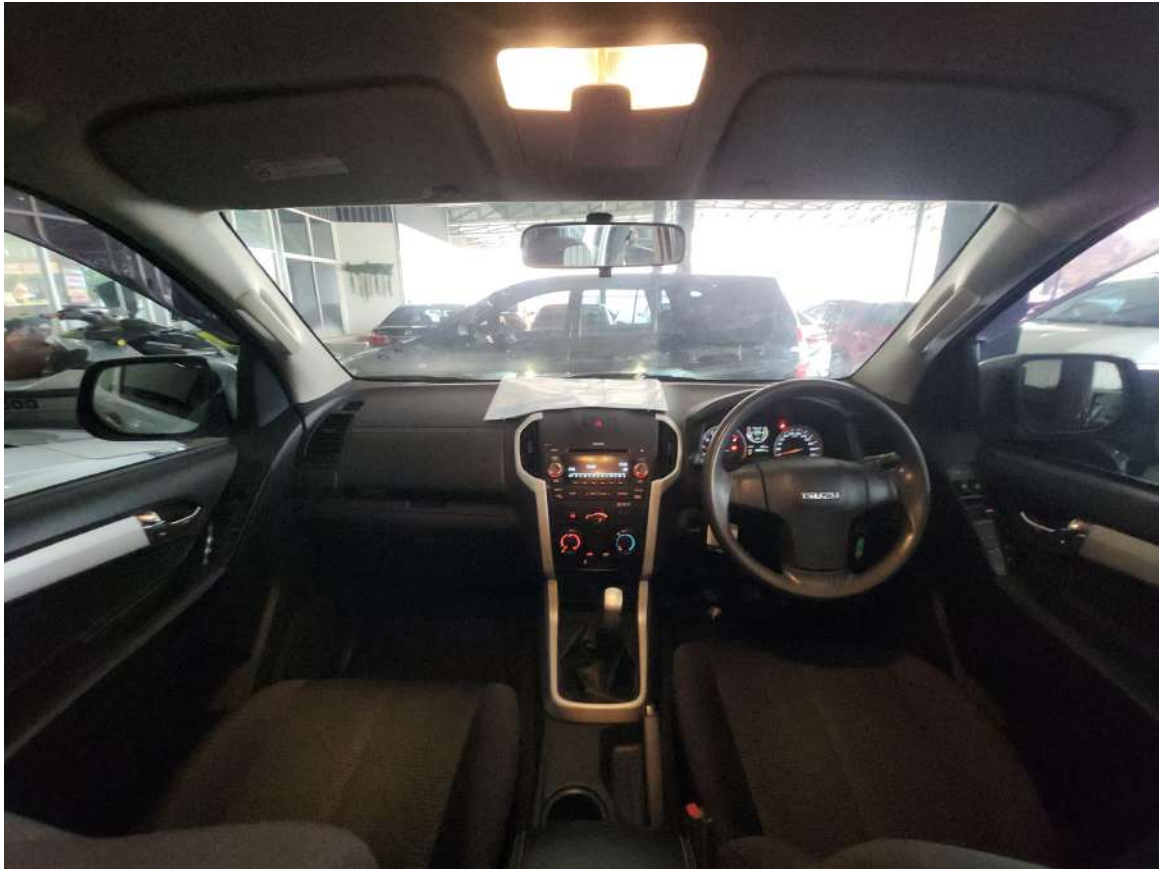
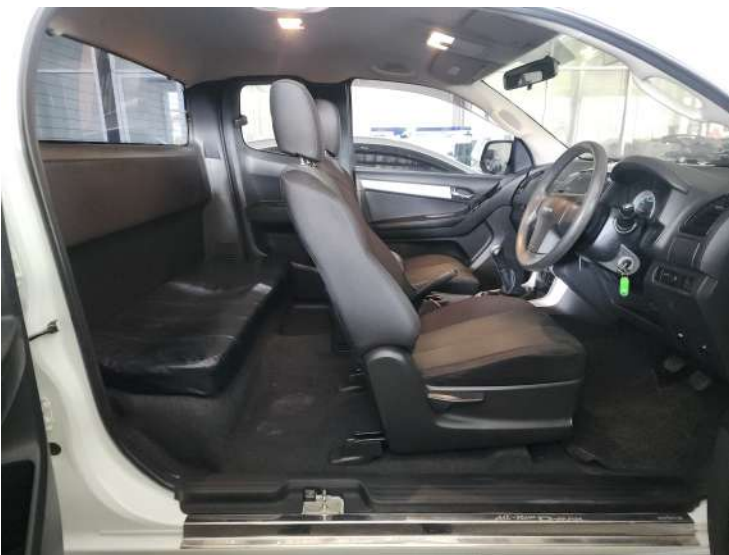
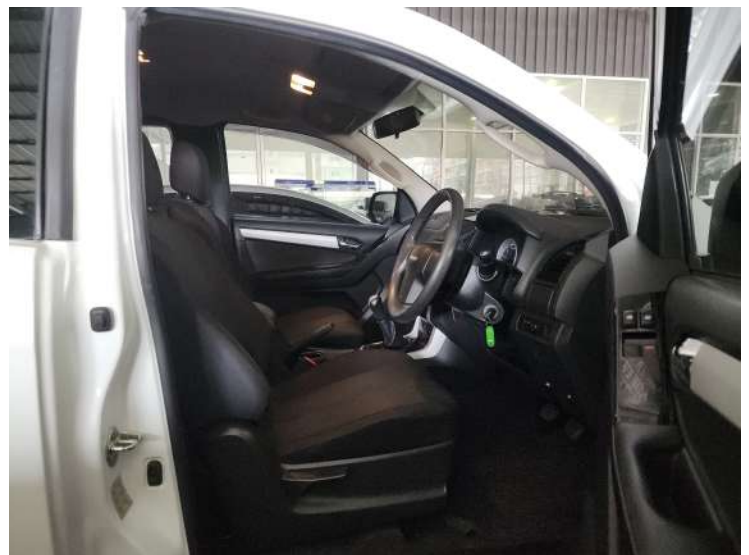
ภาพภายใน

รายการตรวจ 20 รายการ	สถานะ
2.1 สภาพที่นั่ง Seat Appearance	ดี (Good)
2.2 การทำงาน การปรับ และการล็อกเบาะ Seat Adjust functional	ดี (Good)
2.3 สภาพรางไต่เบาะ Seat slide adjust rail	ดี (Good)
2.4 เข็มขัดนิรภัย Seat Belts	ดี (Good)
2.5 แผงคอนโซลหน้า Other Trims	ดี (Good)
2.6 เครื่องเสียงภายในรถ Radio/ Multiplayer	ดี (Good)
2.7 ลำโพง Speaker working	ดี (Good)
2.8 ไล่ฝ้ากระจกหลัง Rear Window Demister	ดี (Good)
2.9 อุปกรณ์ปรับอากาศทำความเย็นและความร้อน Air Condition/Heater	ดี (Good)
