# Vehicle Inspection Report

## สรุปผลการตรวจสอบ (Inspection Summary)

ยี่ห้อ/รุ่น (Brand/Model): TOYOTA HILUX VIGO CHAMP 4DR	วันที่ตรวจสอบรถยนต์ (Date of Inspection): 2.8.61
หมายเลขตัวถัง (VIN): MROER19G204526111	เลขคำขอบริการ (Job No.): I018/137-002
หมายเลขเครื่องยนต์ (Engine No.): 2KD-6501417	Vehicle Picture:  
ปีที่ผลิต (Build Date): 2010	
สีรถ (Color): เทา	
ระยะการใช้งาน (Mileage): 42531	
หมายเลขทะเบียน (No. Plate): ภูเก็ต 4916	
วันครบกำหนดชำระภาษี (Registration Expiry): 20 ก.ย 61	
ชื่อลูกค้า (Customer Name): รอดสวย ( ย้ง )	
ที่อยู่ (Address):	
โทรศัพท์ (Tel):	
สถานที่ตรวจสอบรถ (Inspection Place): รอดสวย ( ย้ง )

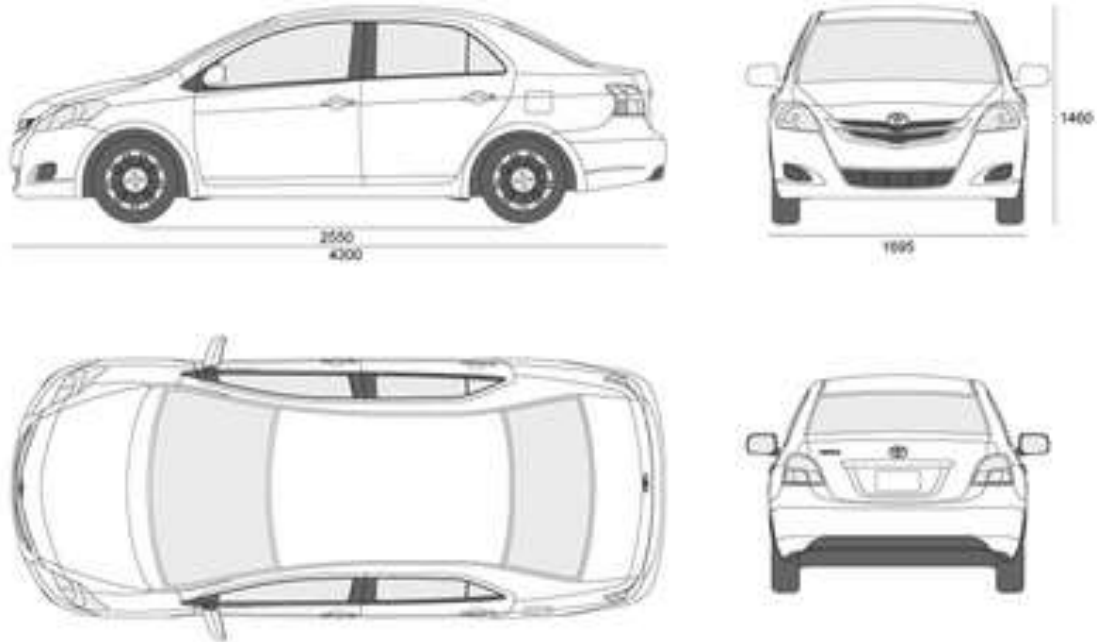
ความหนาสีรถบรกดเก้ง 3,4 และ 5 ประตู - Paint Thickness on 3,4 and 5 door car:

ชิ้นส่วนยานยนต์ (Car Part)	ความหนาสี Paint Thickness (µm)			
	P1	P2	P3	Average
Front Wing (RH)				
Front Wing (LH)				
Front Door (RH)				
Front Door (LH)				
Rear Door (RH)				
Rear Door (LH)

ชิ้นส่วนยานยนต์ (Car Part)	ความหนาสี Paint Thickness (µm)			
	P1	P2	P3	Average
Rear Wing (RH)				
Rear Wing (LH)				
Front Bumper				
Rear Bumper				
Bonnet				
Roof				
Boot/Tail Gate
