Vehicle Inspection Report

ยี่ห้อ/รุ่น (Make/Model): JAGUAR XJR 4.0 SUPER CHARGE	วันที่ตรวจสอบรถยนต์ (Date of Inspection): 10.8.60
เลขตัวถัง (VIN): SAJJPALF3BJ-732255	เลขคำขอบริการ (Job No.): I017/070-010
เลขเครื่องยนต์ (Engine No.): 9KPDRB122286	Vehicle Picture:

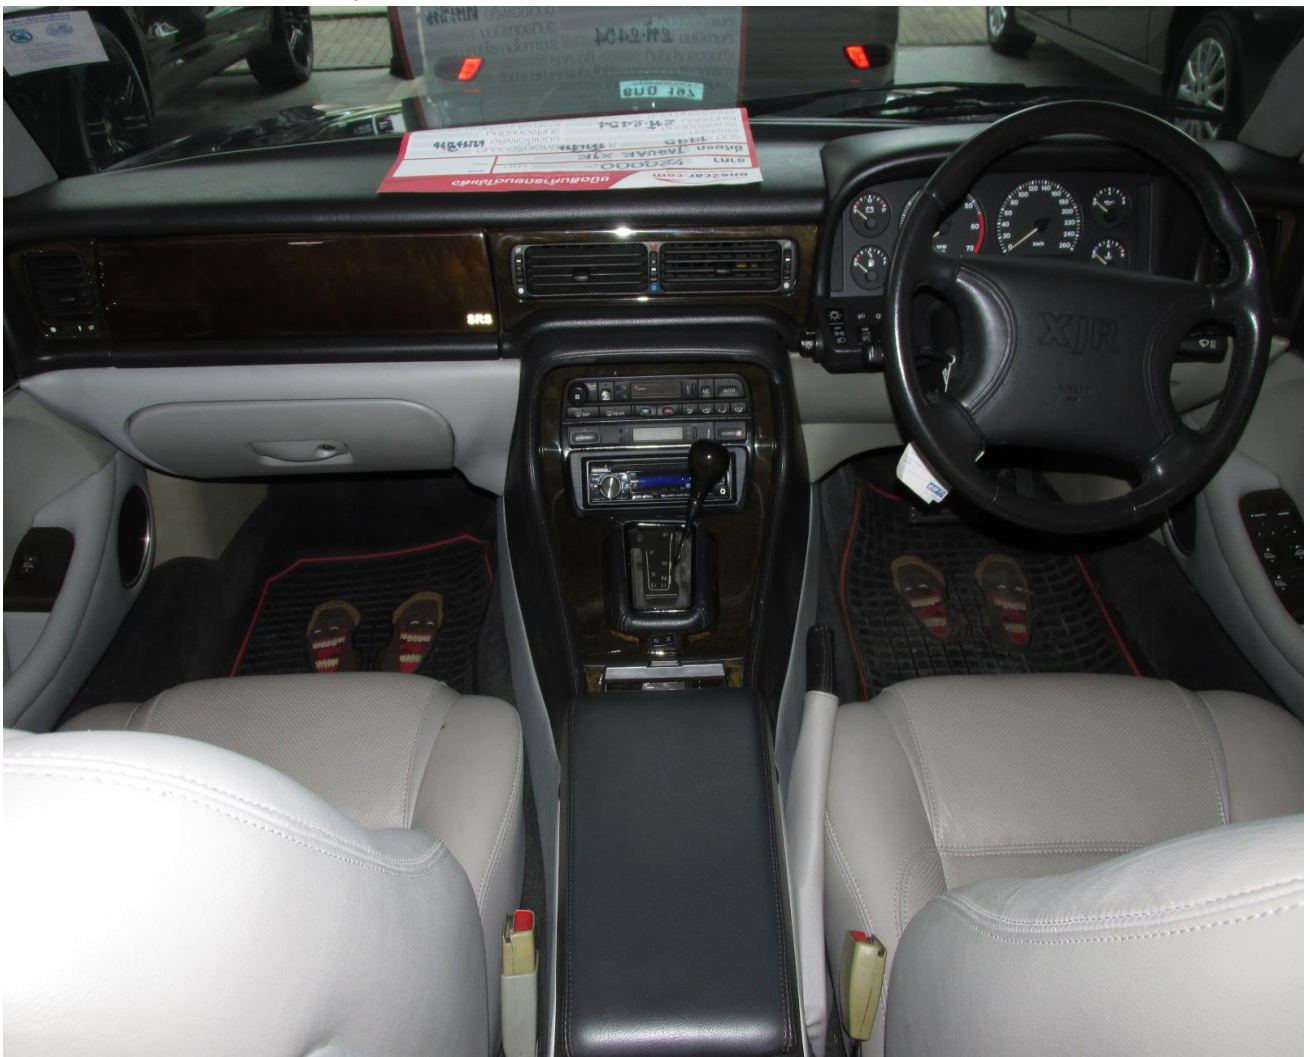
ภาพภายในด้านหน้า หลัง และ จุดบกพร่อง - Interior Visual Details (Front, Rear and/or Defect):

หน้าปัดและมาตรวัด ปกติ หรือ มีไฟ โชนหรือไม่มี Dash Warning Lights & Gauges	ไม่มีไฟโชน
 	การวินิจฉัยผ่านทาง OBD On-Board Diagnostics (OBD)	ปกติ
 	ไฟส่องสว่าง All Lights	ปกติ
 	สมุดคู่มือรถ Owner's Manual & Service Intervals	N/A
 	อื่นๆ เพิ่มเติม เช่น กลิ่น เศษกระดาษ Odor and Other	N/A
