Vehicle Inspection Report

ยี่ห้อ/รุ่น (Brand/Model): MAXUS V80	วันที่ตรวจสอบรถยนต์ (Date of Inspection): 10-04-63
หมายเลขตัวถัง (VIN): LSKG5GL13DA229764	เลขคำขอบริการ (Job No.): I020/017-27
หมายเลขเครื่องยนต์ (Engine No.): R193C010569	Vehicle Picture:  
ปีที่ผลิต (Build Date): ไม่มีข้อมูล	
สีรถ (Color): เทา	
ระยะการใช้งาน(Mileage): 113,375 กม.	
หมายเลขทะเบียน (No. Plate): 1นท 1830	
วันครบกำหนดชำระภาษี (Registration Expiry): 02 มี.ค.64	
ชื่อลูกค้า (Customer Name): .1กฤษ (ศูนย์รวมรถบ้านรามอินทราซอย5)ตลาดรถกลางคืน	
ที่อยู่(Address):ถ.รามอินทราซอย5	
โทรศัพท์ (Tel):	
สถานที่ตรวจสอบรถ (Inspection Place): .1กฤษ (ศูนย์รวมรถบ้านรามอินทราซอย5)ตลาดรถกลางคืน

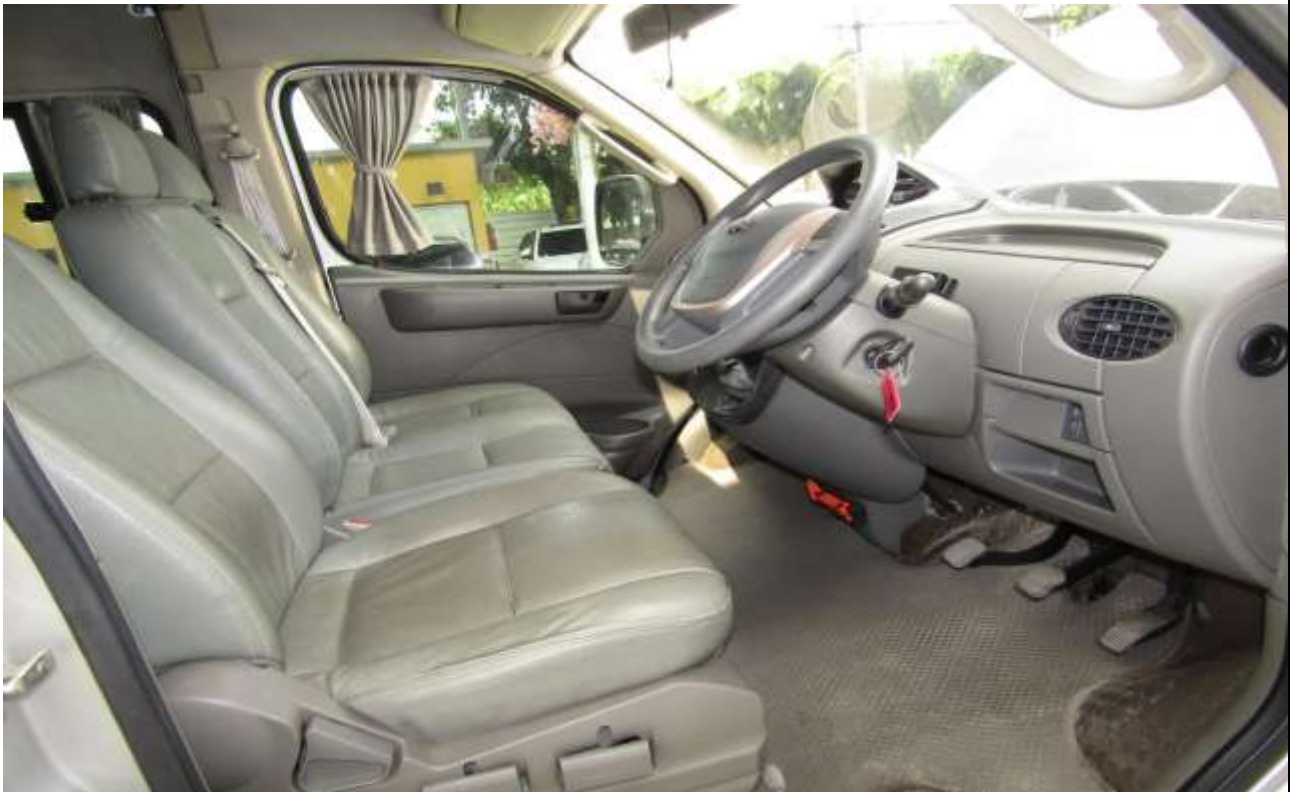
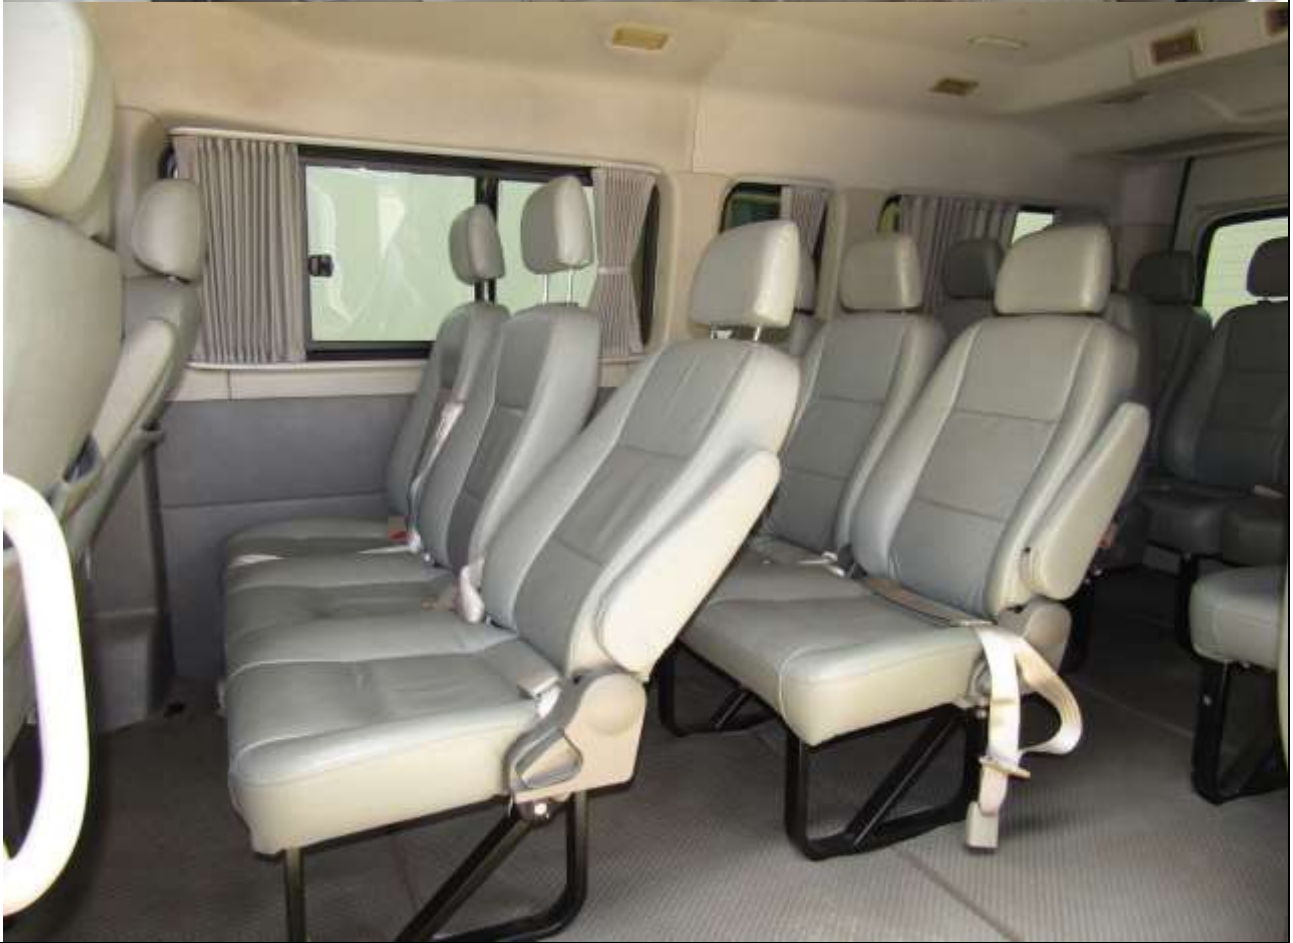
ภาพภายในด้านหน้า หลัง และ จุดบกพร่อง (ต่อ) - Interior Visual Details (Front, Rear and/or Defect) (Continued):

ที่นั่ง สภาพ Seat Appearance	สภาพดีตามอายุการใช้งาน

การทำงาน การปรับ และการล็อก เบาะ Seat Adjust functional	ทำงานได้ดี

สภาพ รางใต้เบาะ Seat slide adjust rail	สภาพดีตามอายุการใช้งาน

เข็มขัดนิรภัย Seat Belts	สภาพดีตามอายุการใช้งาน
