Vehicle Inspection Report

สรุปผลการตรวจสอบ (Inspection Summary)

ยี่ห้อ/รุ่น (Brand/Model): TOYOTA COROLLA ALTIS 1.8 E AT	วันที่ตรวจสอบรถยนต์ (Date of Inspection): 26-02-63
หมายเลขตัวถัง (VIN): MR053REH404632525	เลขคำขอบริการ (Job No.) : I020/0012-2
หมายเลขเครื่องยนต์ (Engine No.): 2ZRY342895	Vehicle Picture:

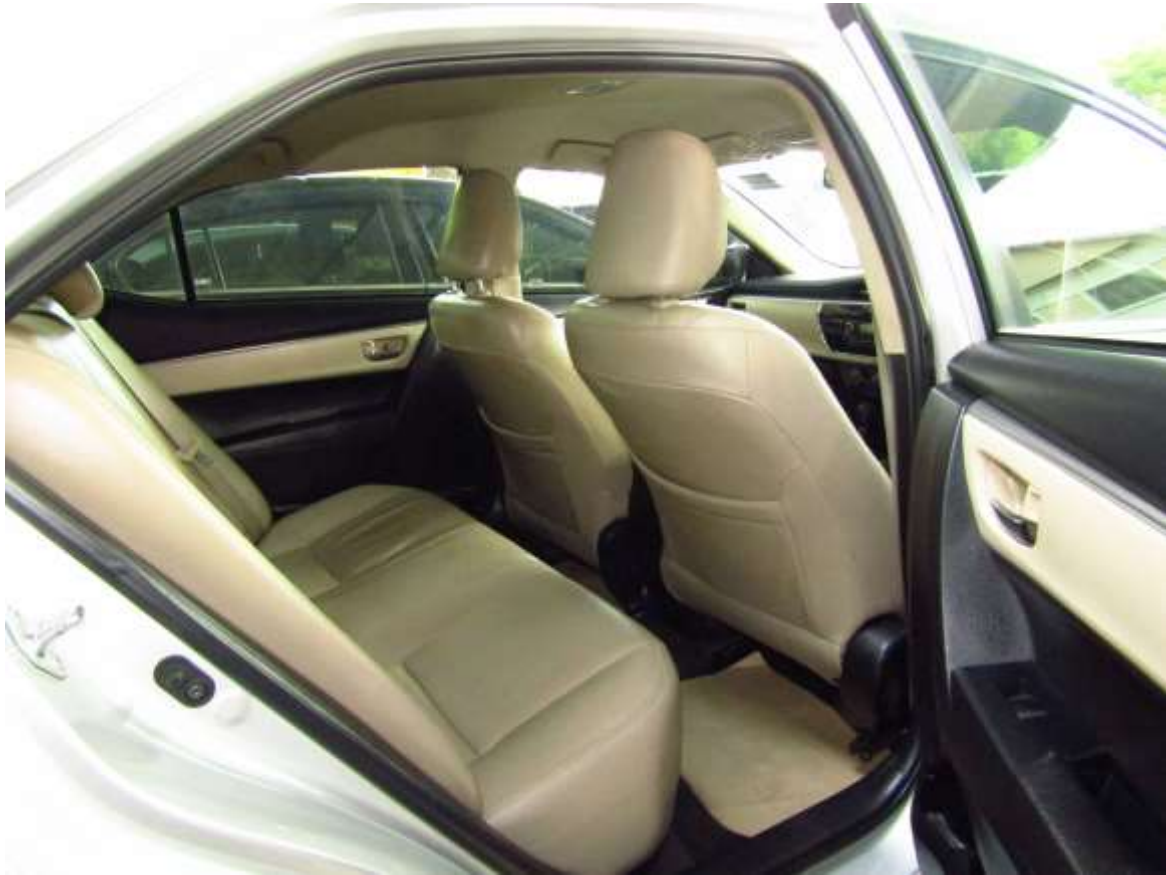
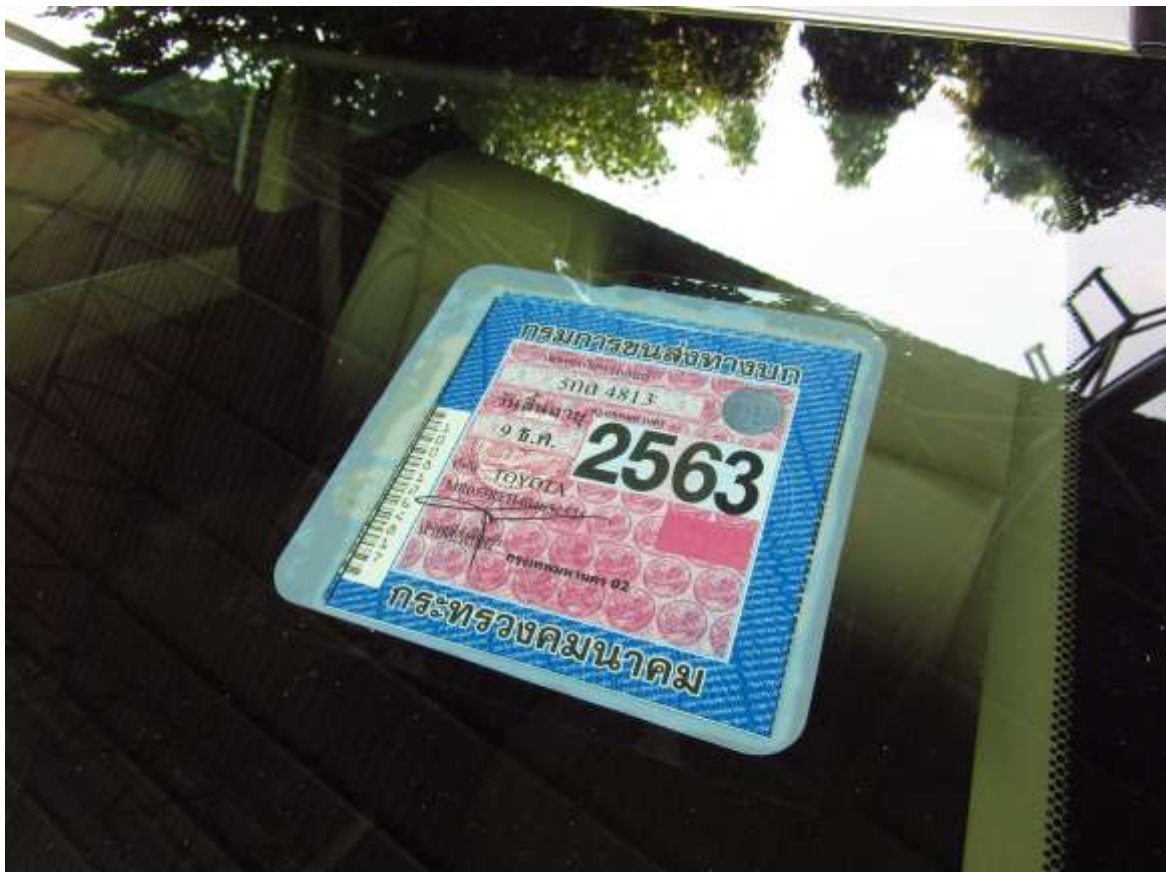
ภาพภายในด้านหน้า หลัง และ จุดบกพร่อง (ต่อ) - Interior Visual Details (Front, Rear and/or Defect) (Continued):

ที่นั่ง สภาพ Seat Appearance	สภาพตามอายุการใช้งาน
	การทำงาน การปรับ และการล็อค เบาะ Seat Adjust functional	ทำงานได้ดี
	สภาพ รางใต้เบาะ Seat slide adjust rail	สภาพตามอายุการใช้งาน
	เข็มขัดนิรภัย Seat Belts	สภาพตามอายุการใช้งาน
	อื่นๆเพิ่มเติม Others	N/A

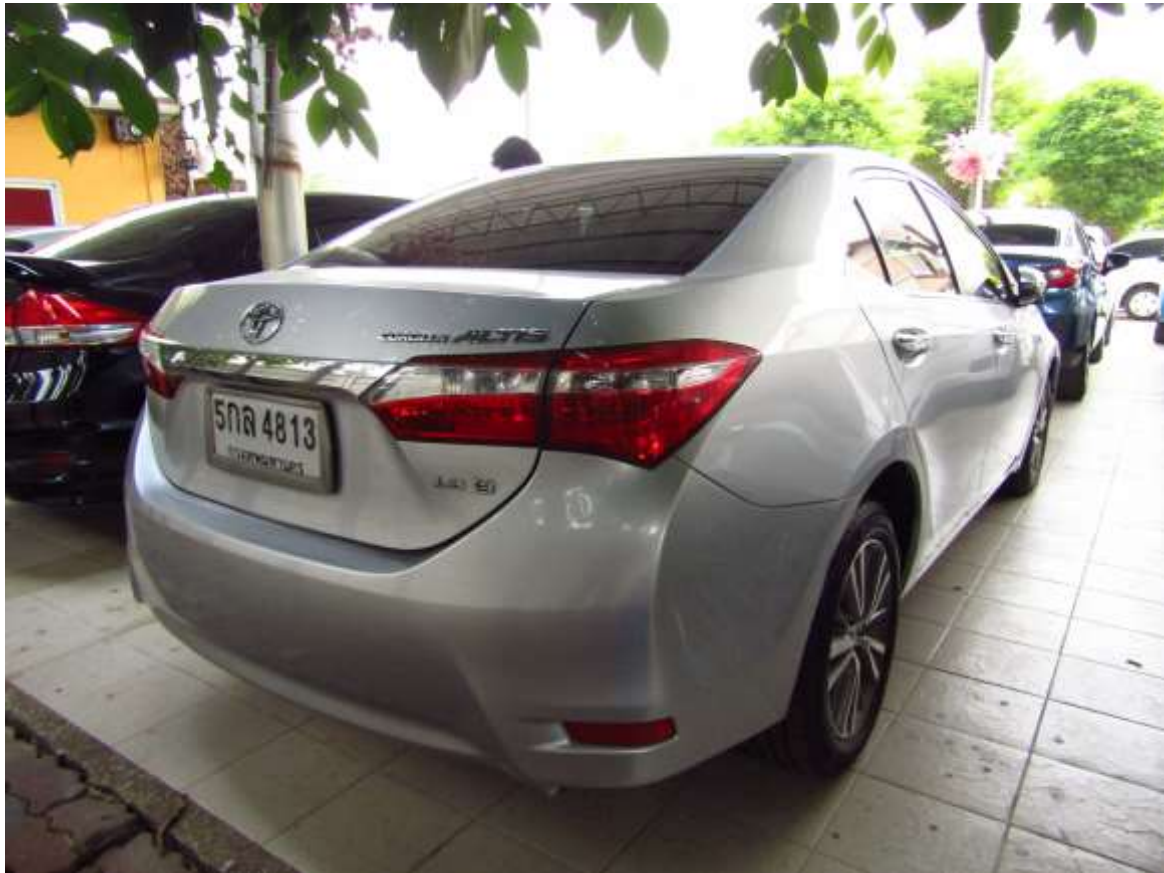
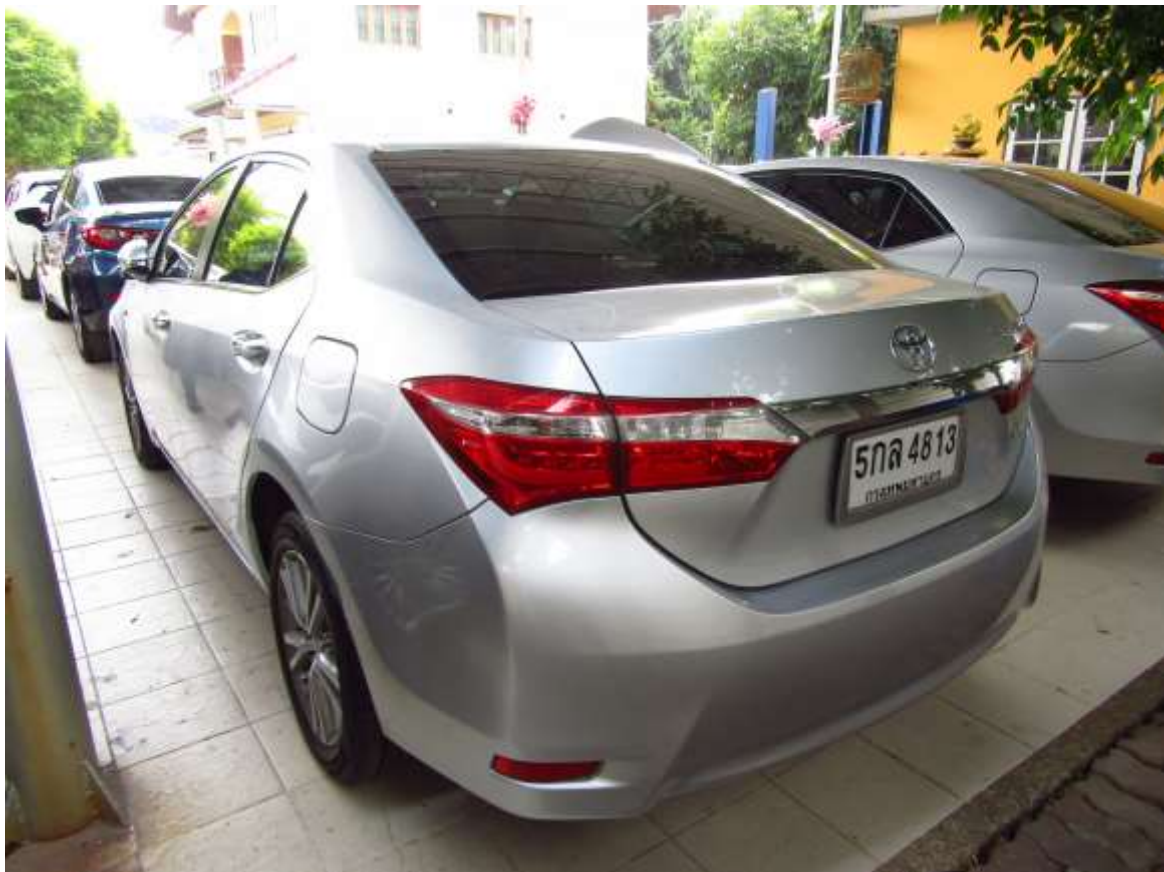
ภาพภายนอก (ต่อ) - Exterior Visual Details (Continued):

เสาคโครงสร้าง C ซ้าย Left C-Pillar	สภาพดี
	เสาคโครงสร้าง D ซ้าย Left D-Pillar	N/A
	ระบบบังคับเลี้ยว Steering Components	สภาพดี
	อื่นๆเพิ่มเติม Others	N/A
