Vehicle Inspection Report

สรุปผลการตรวจสอบ (Inspection Summary)

ยี่ห้อ/รุ่น (Brand/Model): BENZ E300 BLUETEC HYBRID 2.1 AT	วันที่ตรวจสอบรถยนต์ (Date of Inspection): 14-06-61
หมายเลขตัวถัง (VIN): WDD212982A757028	เลขคำขอบริการ (Job No.) : I017/092-051
หมายเลขเครื่องยนต์ (Engine No.): 65192431492626	Vehicle Picture:  
ปีที่ผลิต (Build Date): 2013	
สีรถ (Color): ดำ	
ระยะทางการใช้งาน (Mileage): 120,366 ก.ม.	
หมายเลขทะเบียน (No. Plate): 1กษ 179	
วันครบกำหนดชำระภาษี (Registration Expiry): 17 ก.ย. 61	
ชื่อลูกค้า Customer Name: 54 นิวัฒน์	
ที่อยู่ (Address): ราชพฤกษ์	
โทรศัพท์ (Tel): 080-2222224	
สถานที่ตรวจสอบรถ (Inspection Place): 54 นิวัฒน์

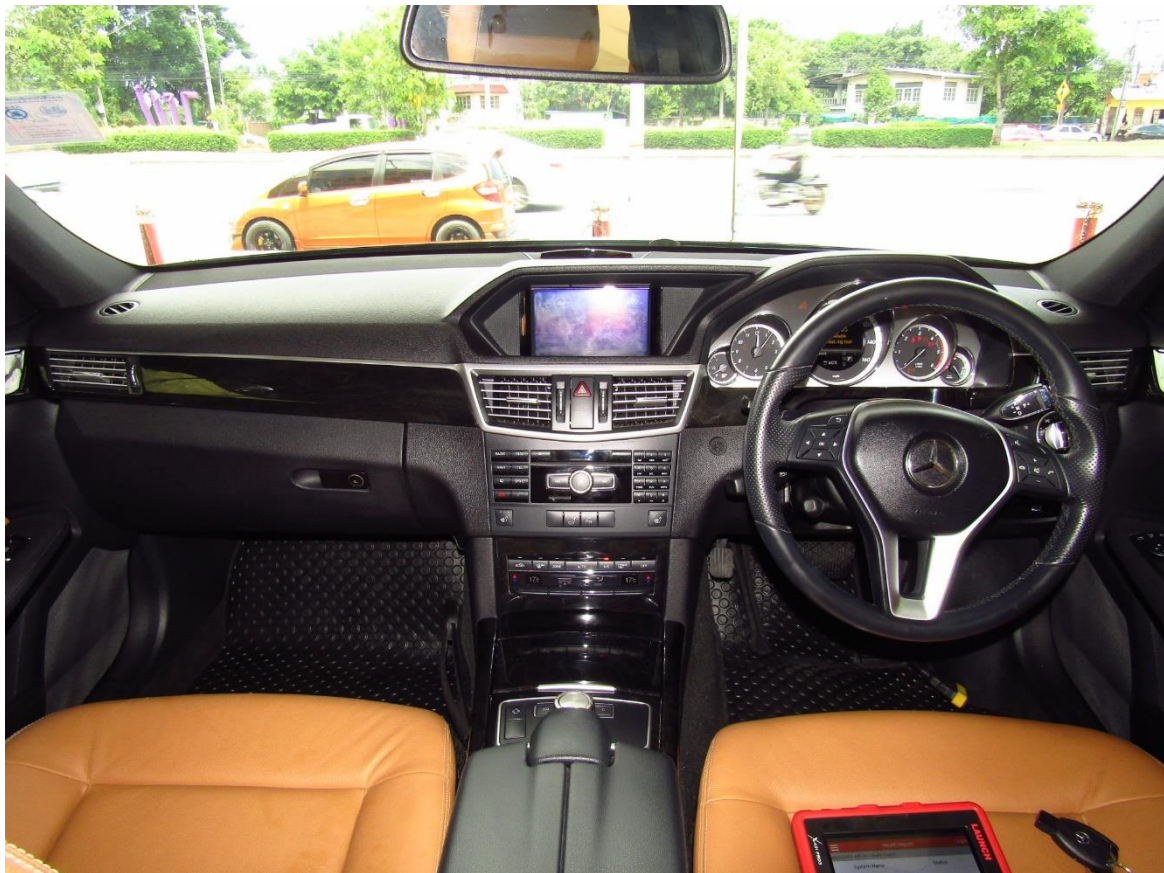
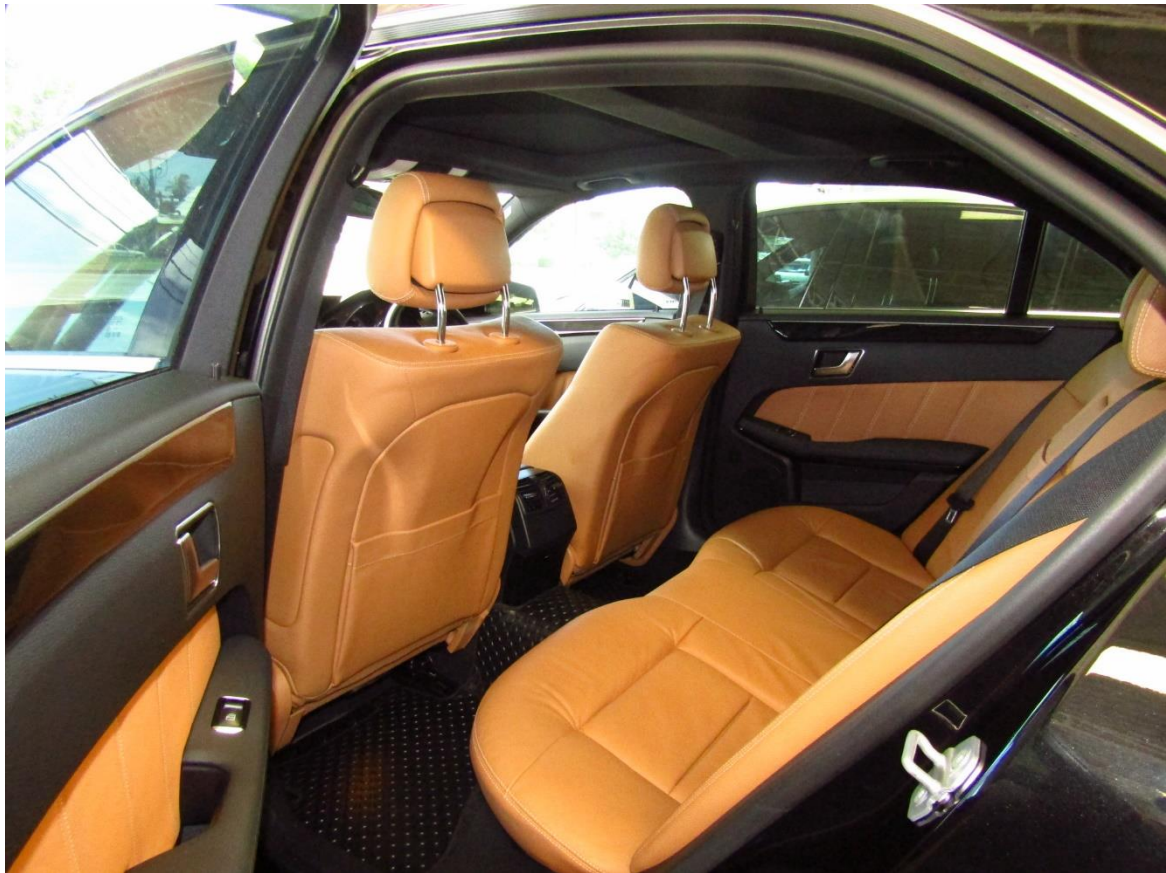
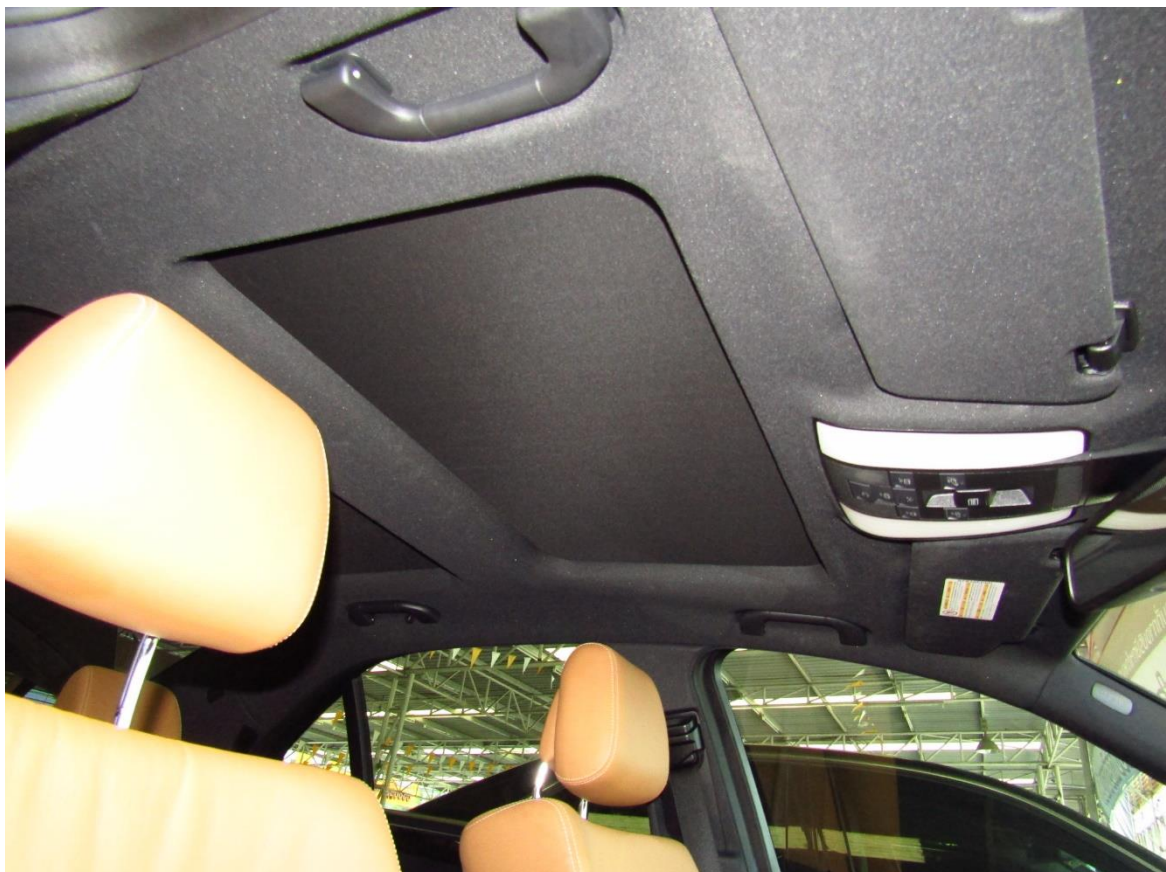
ภาพภายในด้านหน้า หลัง และ จุดบกพร่อง - Interior Visual Details (Front, Rear and/or Defect):

ภาพภายในด้านหน้า หลัง และ จุดบกพร่อง (ต่อ) - Interior Visual Details (Front, Rear and/or Defect) (Continued):

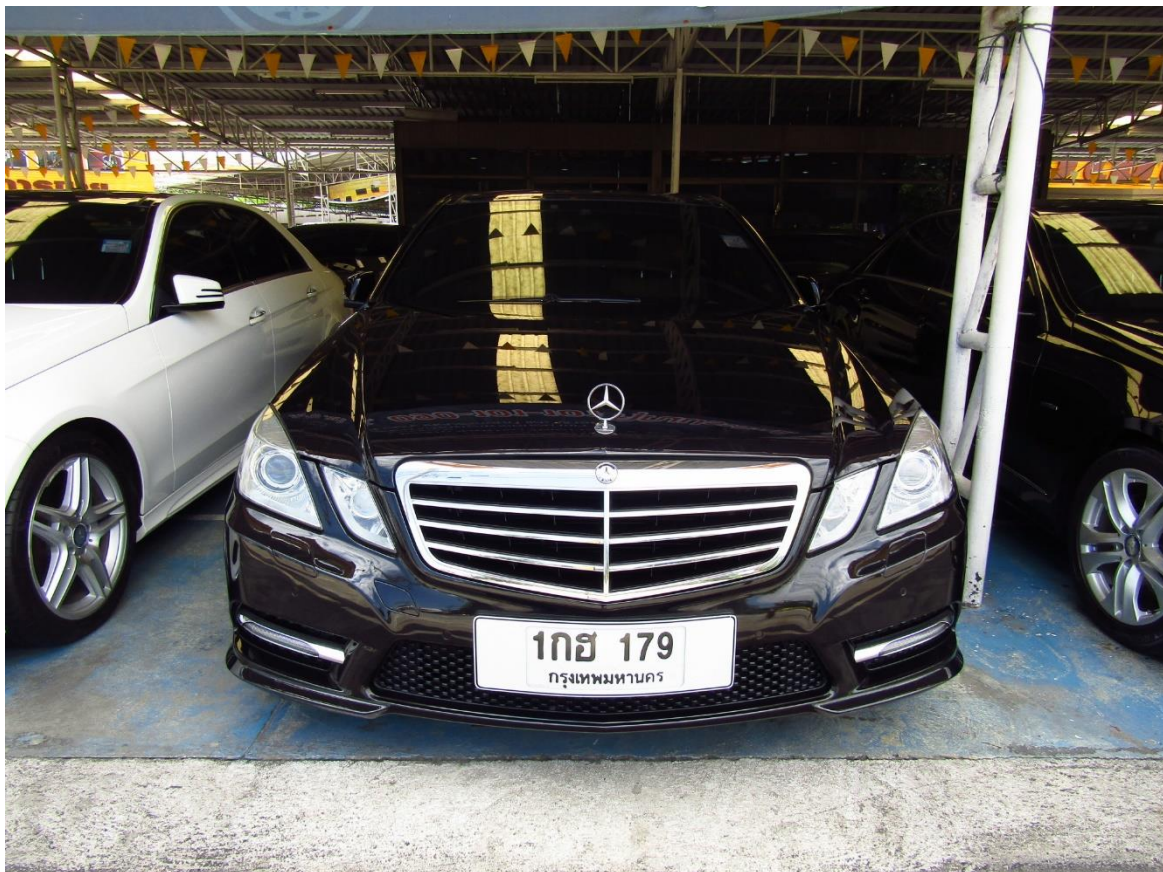
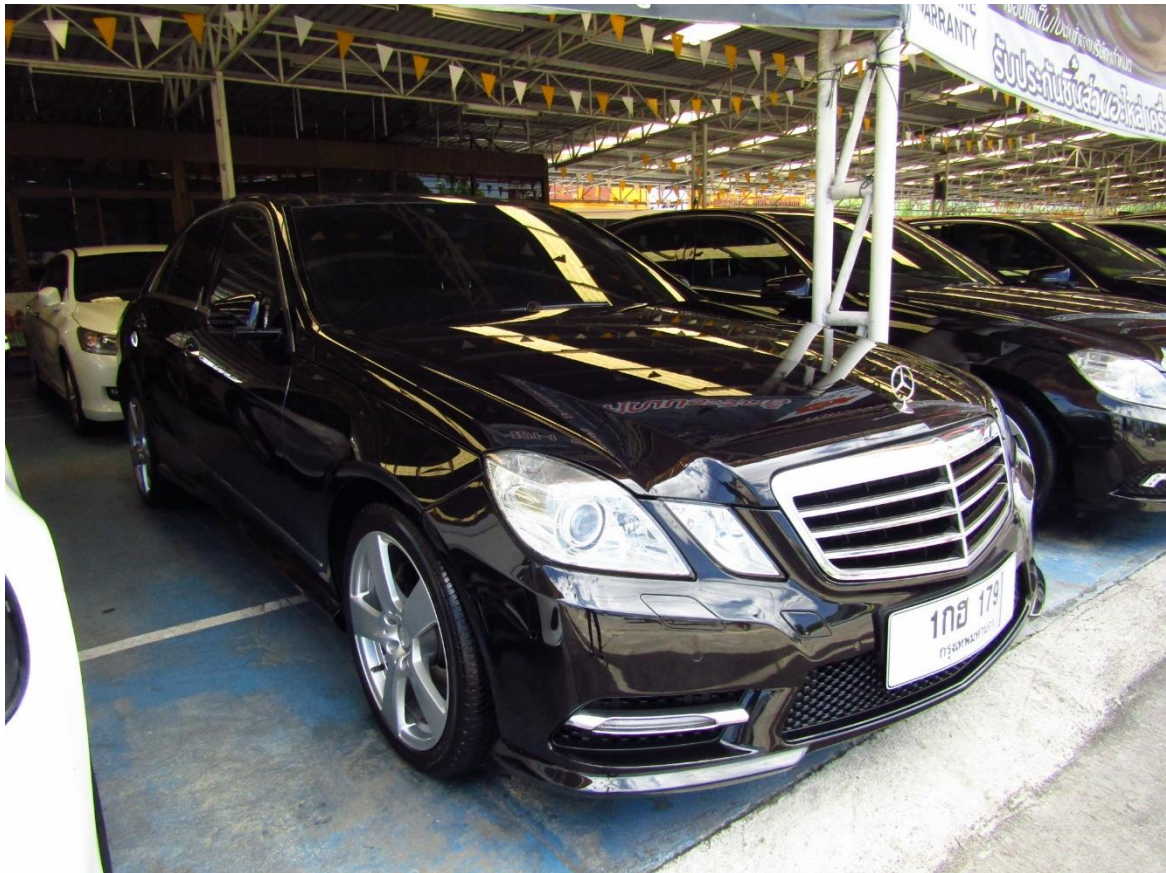
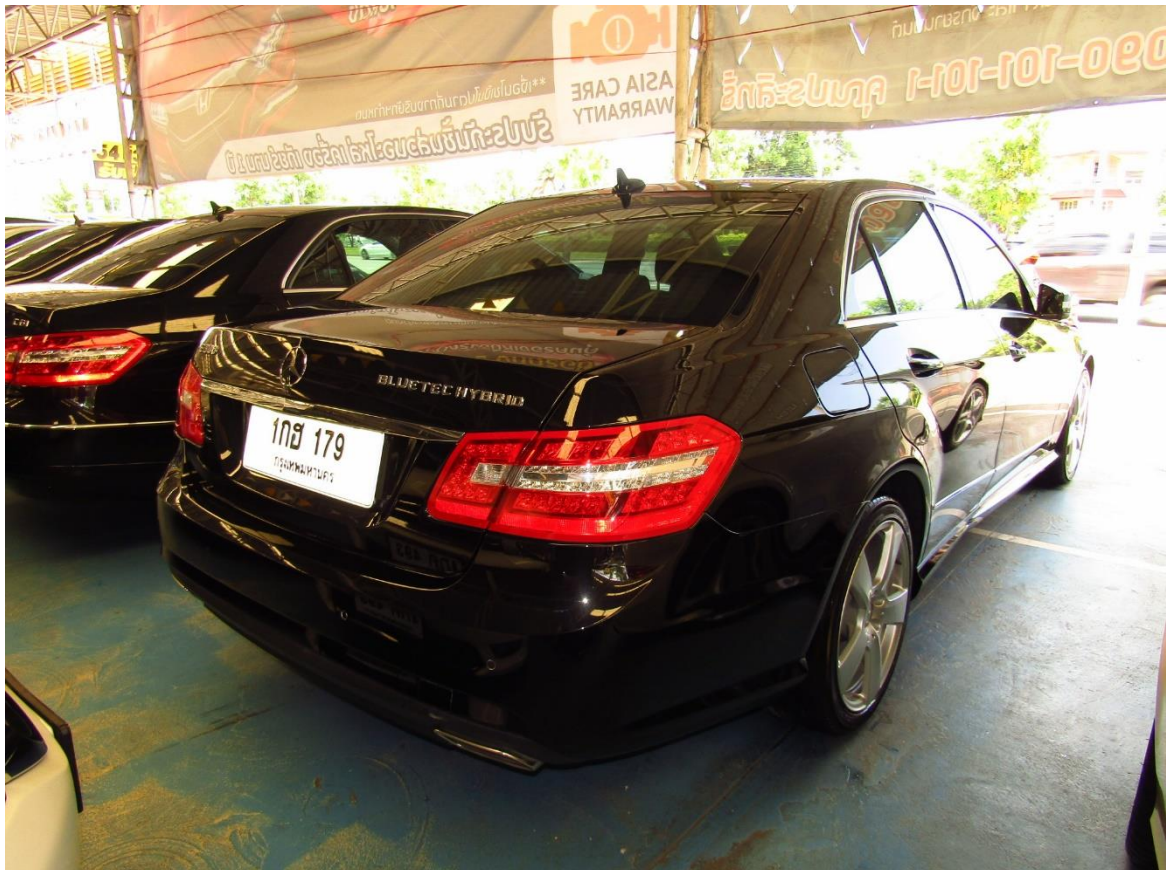
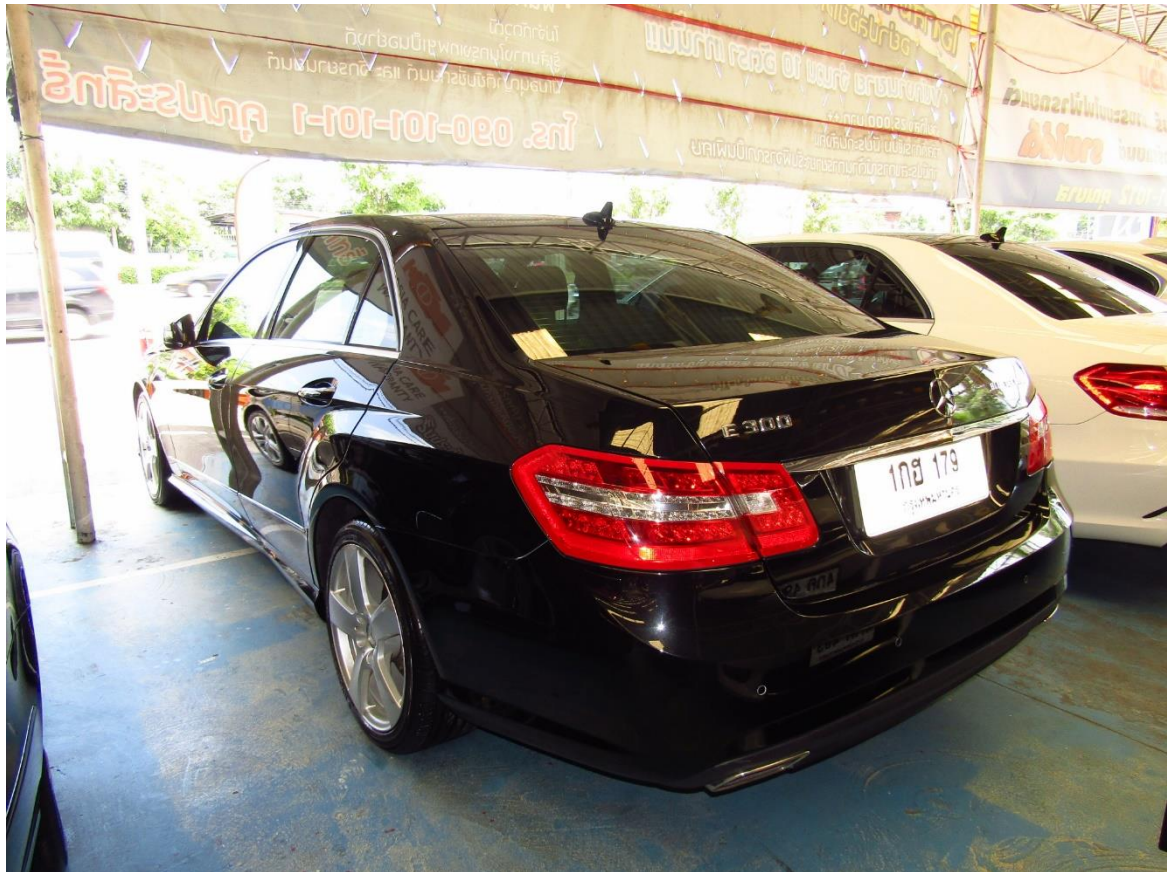
ภาพภายนอก - Exterior Visual Details:

ภาพภายนอก (ต่อ) - Exterior Visual Details (Continued):
