# Vehicle Inspection Report

## สรุปผลการตรวจสอบ (Inspection Summary)

ยี่ห้อ/รุ่น (Make/Model): TOYOTA CAMRY HYBRID	วันที่ตรวจสอบรถยนต์ (Date of Inspection): 4.7.60
เลขตัวถัง (VIN): MR053CK5004009626	เลขคำขอบริการ (Job No.): I017/038-003
เลขเครื่องยนต์ (Engine No.): 2AR-0804943

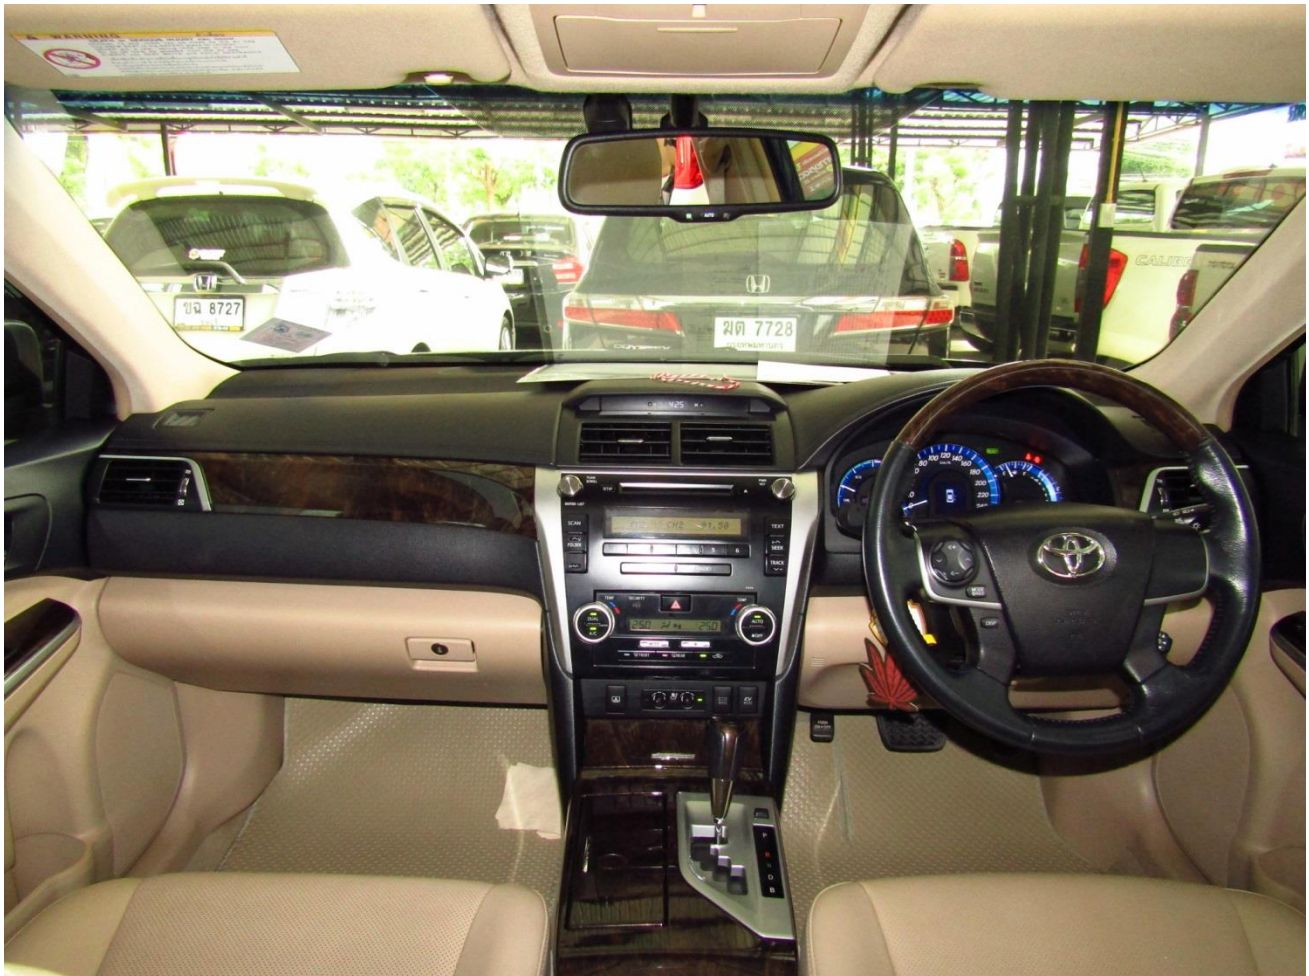
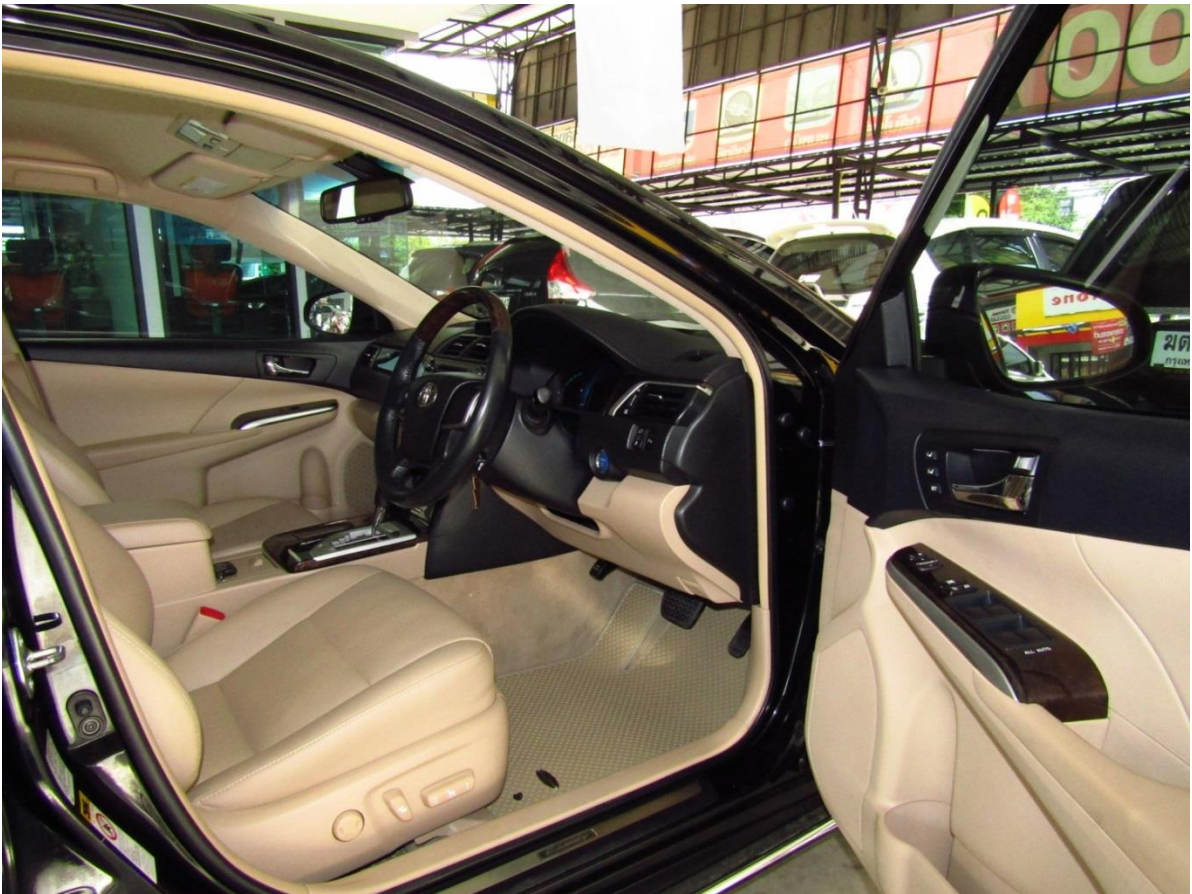
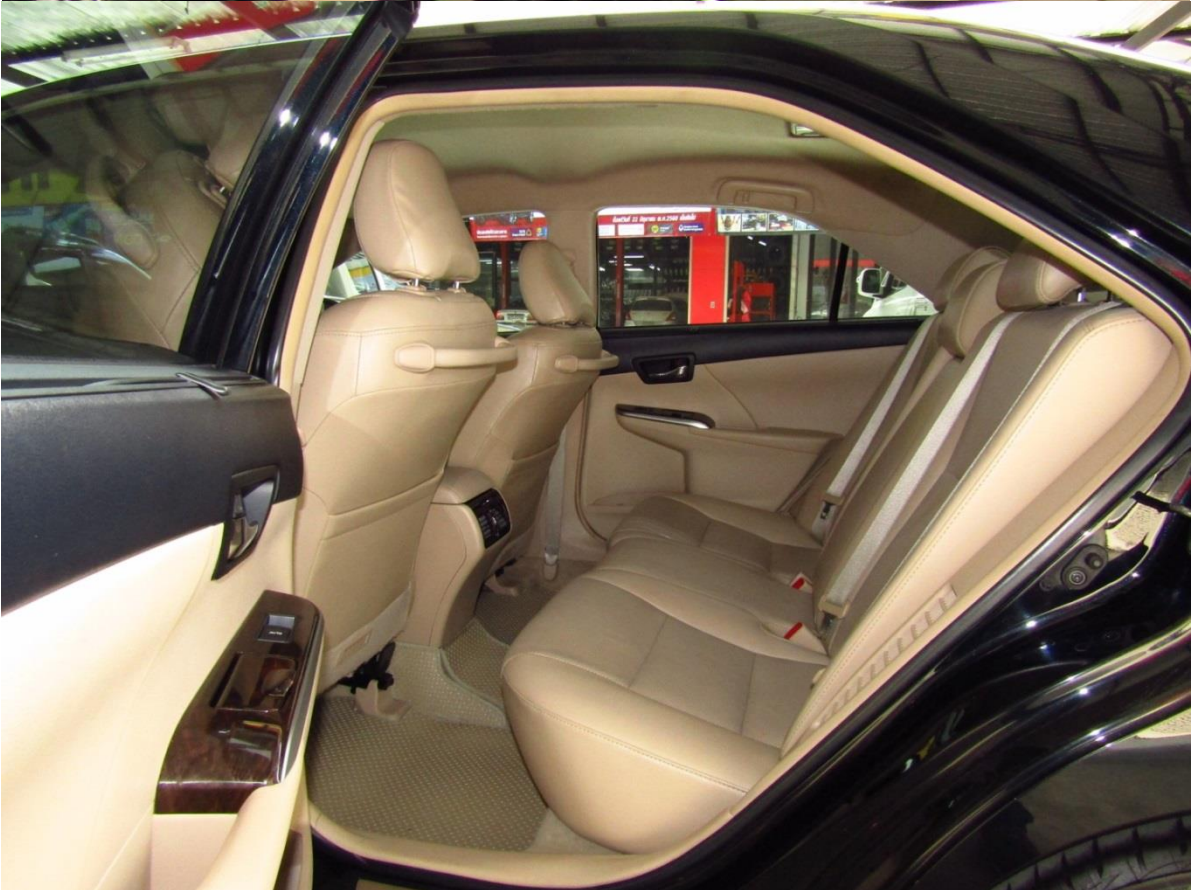
## ภาพภายในด้านหน้า หลัง และ จุดบกพร่อง - Interior Visual Details (Front, Rear and/or Defect):

ที่นั่ง สภาพ Seat Appearance	สภาพดีตามอายุการใช้งาน
	การทำงาน การปรับ และการล็อคเบาะ Seat Adjust functional	ทำงานได้ดี
	สภาพ รางได้เบาะ Seat slide adjust rail	สภาพดีตามอายุการใช้งาน
	เข็มขัดนิรภัย Seat Belts	สภาพดีตามอายุการใช้งาน
	แผงคอนโซล Other Trims	สภาพดีตามอายุการใช้งาน
	เครื่องเสียงภายในรถ Radio/ Multiplayer	เปิด-ปิด ปกติ
	ลำโพง Speaker working	ทำงานปกติ
	ไล่ฝ้ากระจกหลัง Rear Window Demister	สภาพดีไม่พบรอยขาด
	อุปกรณ์ทำความเย็นและความร้อน Air Condition/Heater	แอร์เย็น ทำงานปกติ
	ชุดปัดน้ำฝน และระบบฉีดน้ำ Washers & Wipers	ทำงานปกติ
	แตร Horn	ทำงานปกติ
	บานพับ และกลอนประตู Doors, Locks & Hinges	สภาพดีเหมาะสมกับอายุการใช้งาน
	การเปิดประตูจากด้านใน Door Handle (inside)	ทำงานได้ดี
	สภาพยางขอบประตู Weather Strip	สภาพดีเหมาะสมกับอายุการใช้งาน
	การทำงานของกระจก Window Operation	ทำงานเปิด-ปิด ปกติ

หน้าปัดและมาตรวัด ปกติ หรือ มีไฟโชว์หรือไม่ Dash Warning Lights & Gauges	ไม่มีไฟโชว์
