# Vehicle Inspection Report

## สรุปผลการตรวจสภาพรถ (Inspection Summary)

I023/0163-55

Suzuki Ciaz 1.2 GL

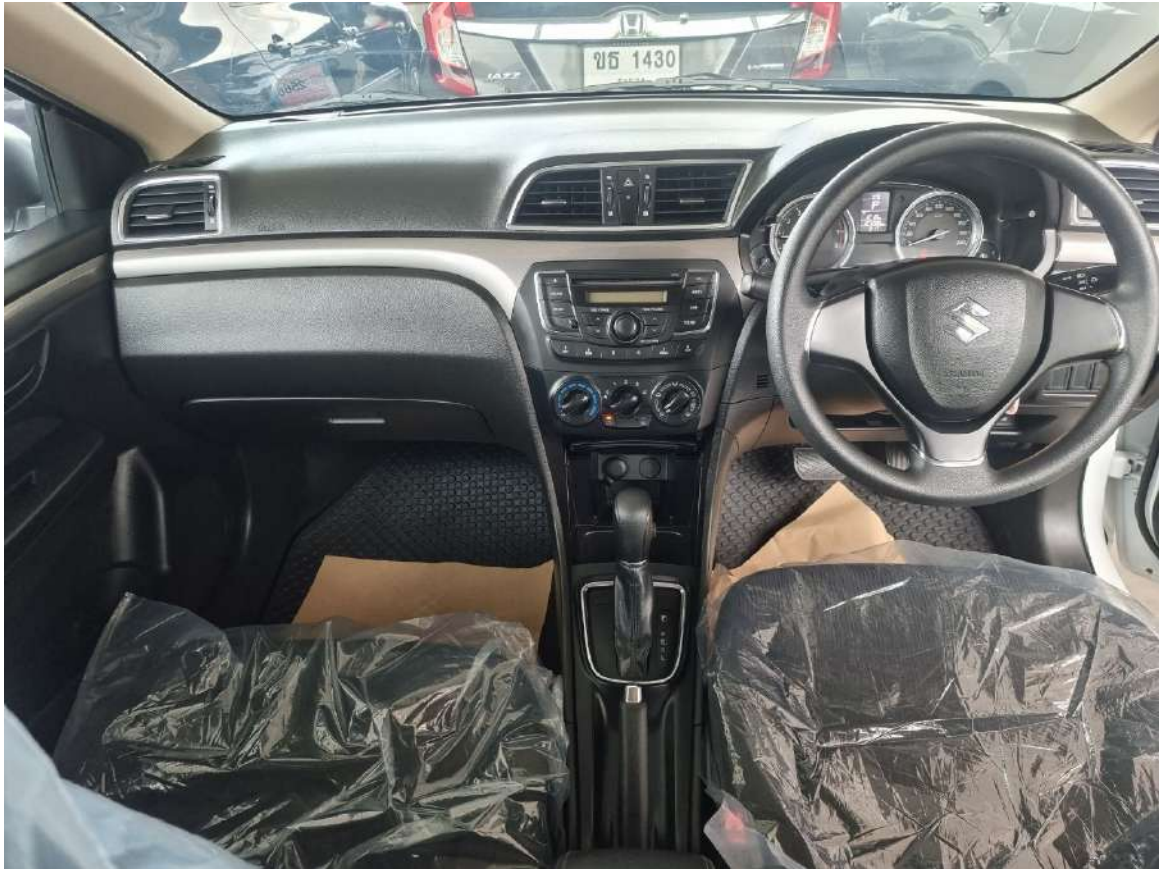
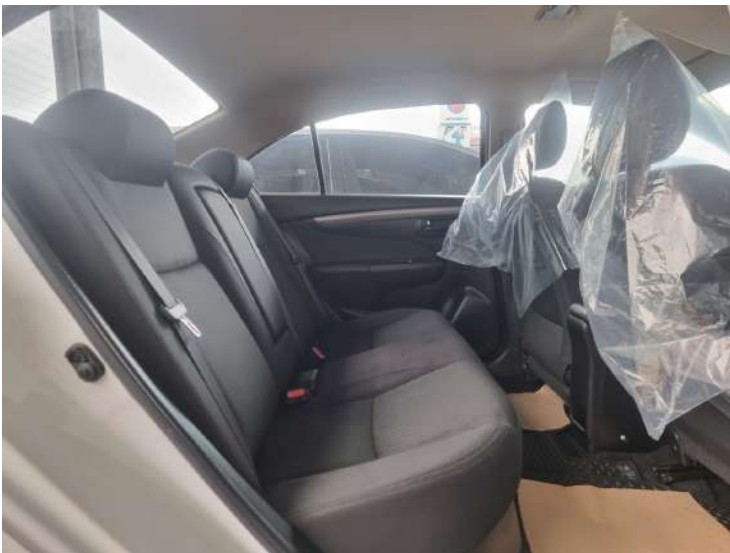
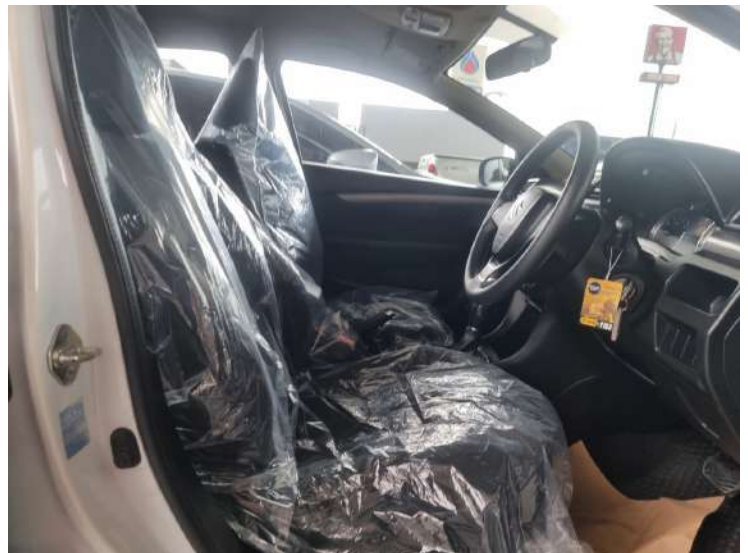
## ภาพภายใน

รายการตรวจ 20 รายการ	สถานะ
2.1 สภาพที่นั่ง Seat Appearance	ดี (Good)
2.2 การทำงาน การปรับ และการล็อกเบาะ Seat Adjust functional	ดี (Good)
2.3 สภาพรางไต่เบาะ Seat slide adjust rail	ดี (Good)
2.4 เข็มขัดนิรภัย Seat Belts	ดี (Good)
2.5 แผงคอนโซลหน้า Other Trims	ดี (Good)
2.6 เครื่องเสียงภายในรถ Radio/ Multiplayer	ดี (Good)
2.7 ลำโพง Speaker working	ดี (Good)
2.8 ไล่ฝ้ากระจกหลัง Rear Window Demister	ดี (Good)
2.9 อุปกรณ์ปรับอากาศทำความเย็นและความร้อน Air Condition/Heater	ดี (Good)

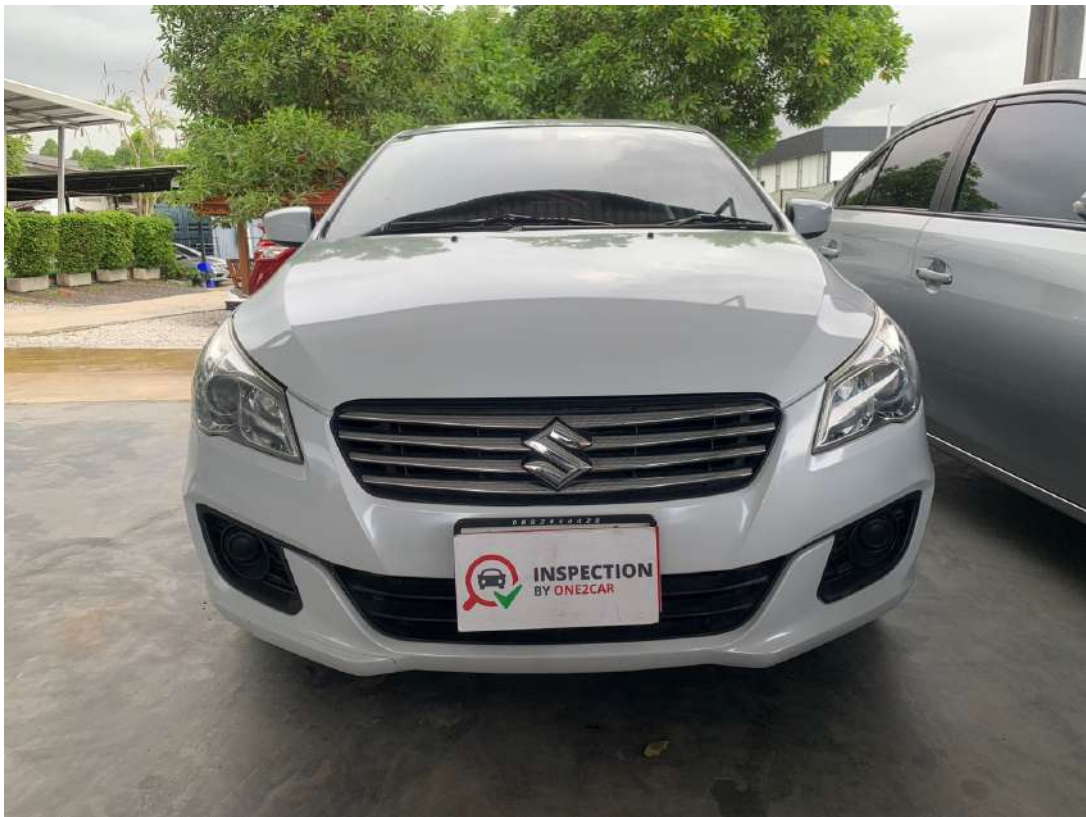
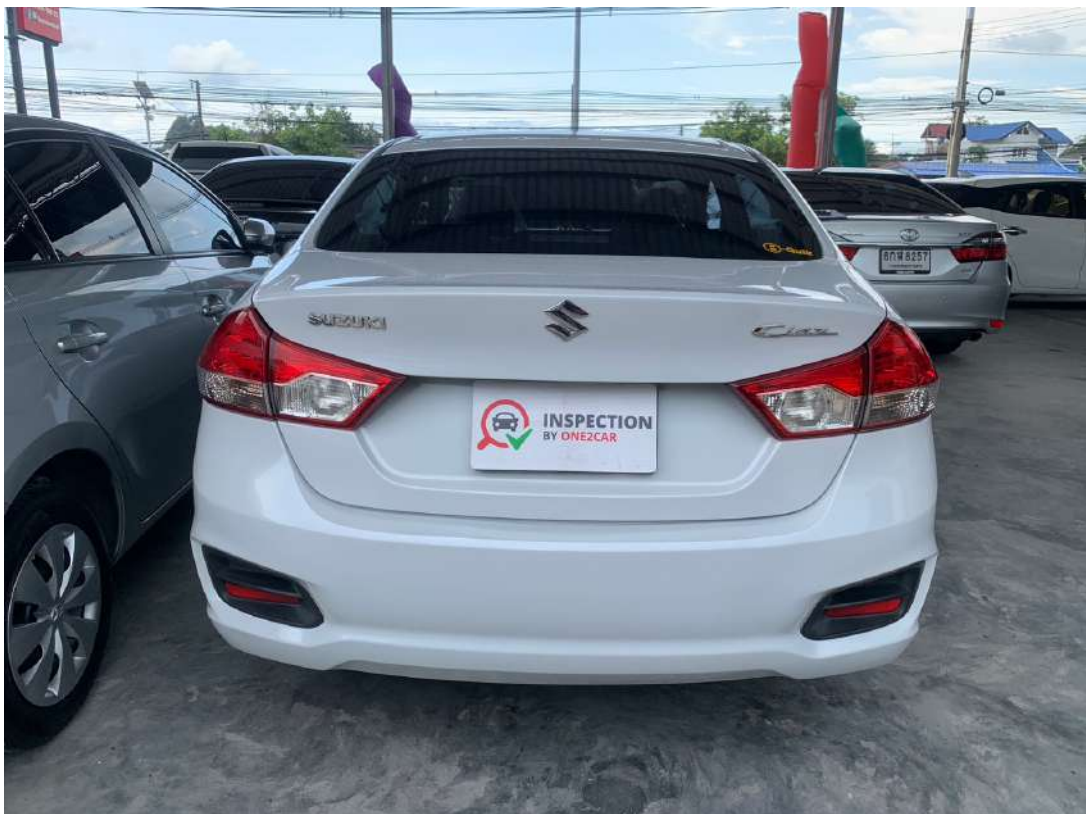
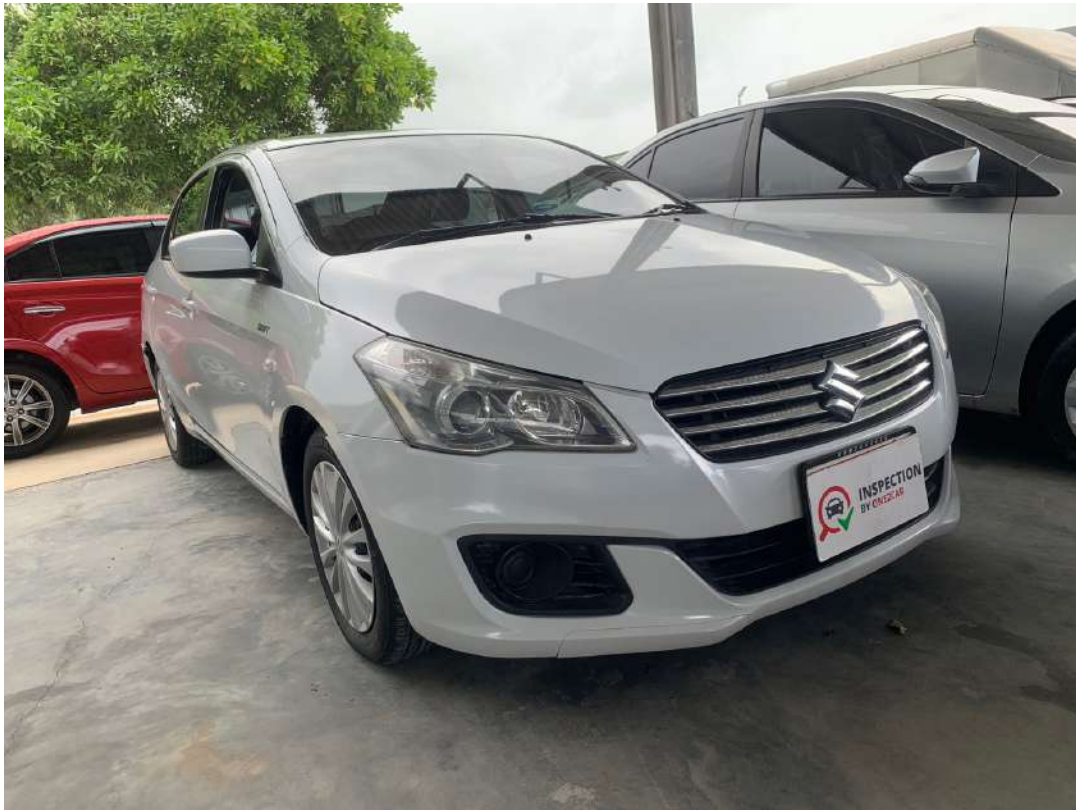
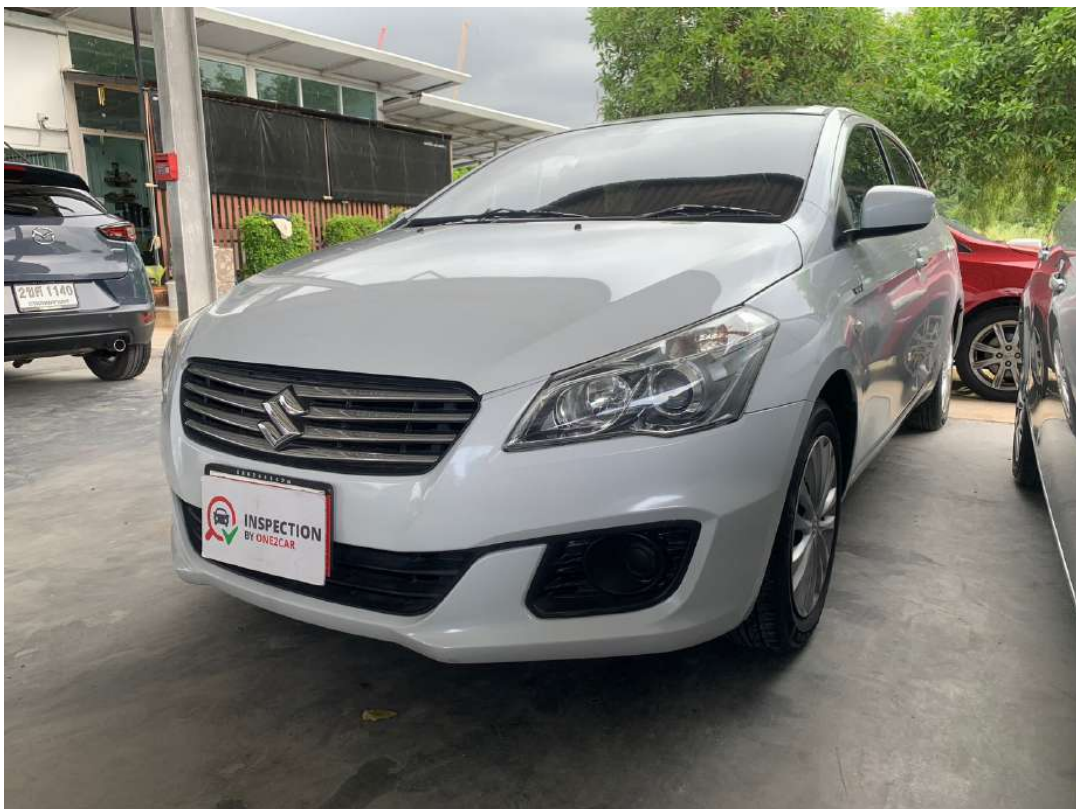
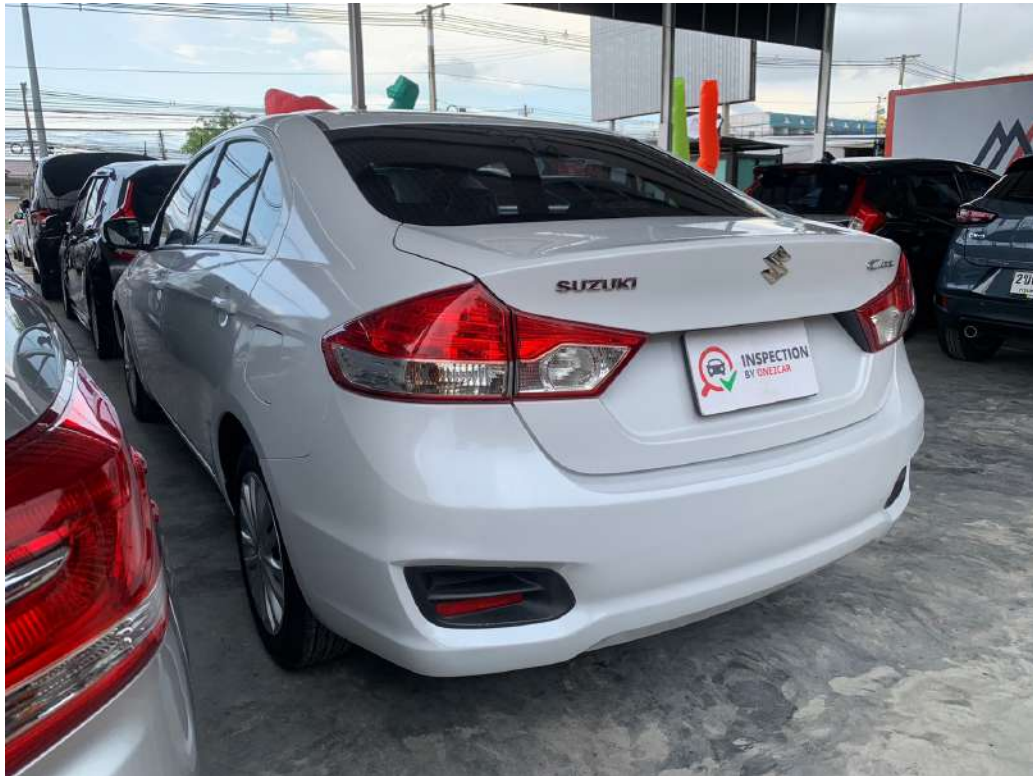
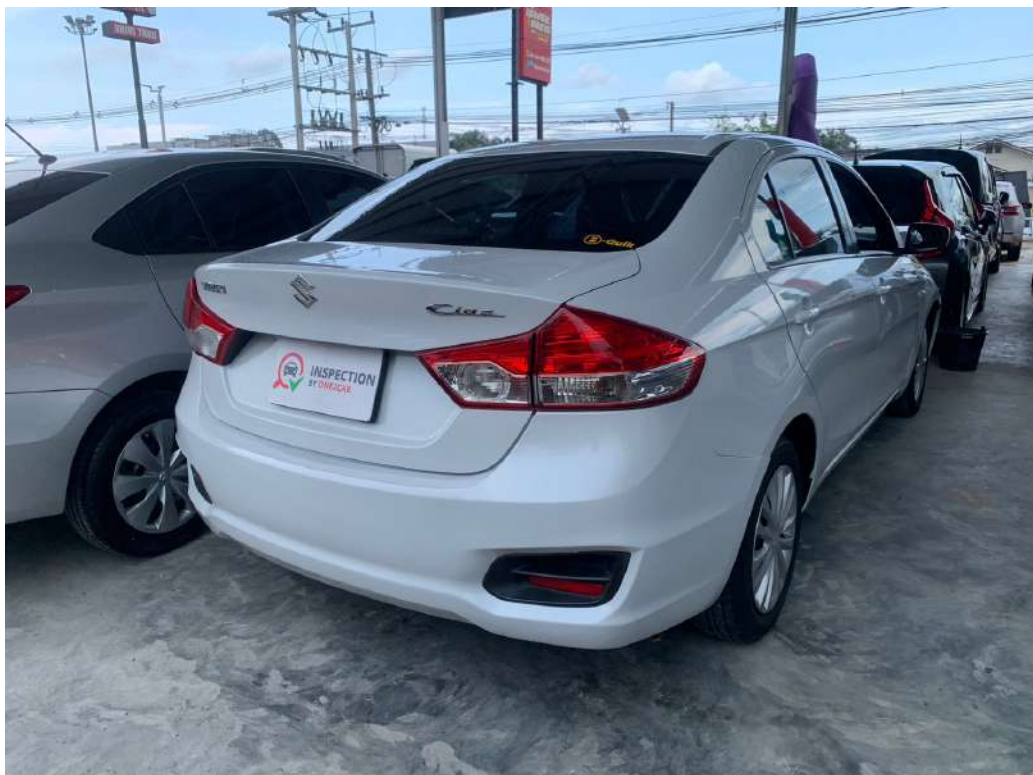
ภาพภายนอก

ประเมินสภาพรวม: ผ่าน  
รายการที่รื้อการแก้ไข: ไม่พบรายการแก้ไข  
ชิ้นส่วนประกอบตัวถังรถ

- ✓ แผ่นเพลทเลขตัวถังมองเห็นได้ชัดเจน
- ✓ ชิ้นส่วนประกอบตัวถังรถ ผ่านการวัดค่าความหนาของสีแล้ว
- ✓ สรุดตรงตามเสาเอกเสาจตทะเบียน
