# Vehicle Inspection Report

ยี่ห้อ/รุ่น (Brand/Model): TOYATA HILUX REVO 2.4 E PRERUNNER A/T	วันที่ตรวจสอบรถยนต์ (Date of Inspection): 03.04.62
หมายเลขตัวถัง (VIN): MR0JB8DC402707383	เลขคำขอบริการ (Job No.): I018/002-030
หมายเลขเครื่องยนต์ (Engine No.): 2GD0048293	Vehicle Picture:  
ปีที่ผลิต (Build Date): 2015	
สีรถ (Color): เทา	
ระยะการใช้งาน(Mileage): 101,858 กม.	
หมายเลขทะเบียน (No. Plate): 1ฒผ 6912	
วันครบกำหนดชำระภาษี (Registration Expiry): 14 ตุลาคม 62	
ชื่อลูกค้า (Customer Name): REGENT HOME CAR	
ที่อยู่(Address): ลาดพร้าว	
โทรศัพท์ (Tel):	
สถานที่ตรวจสอบรถ (Inspection Place): ลาดพร้าว

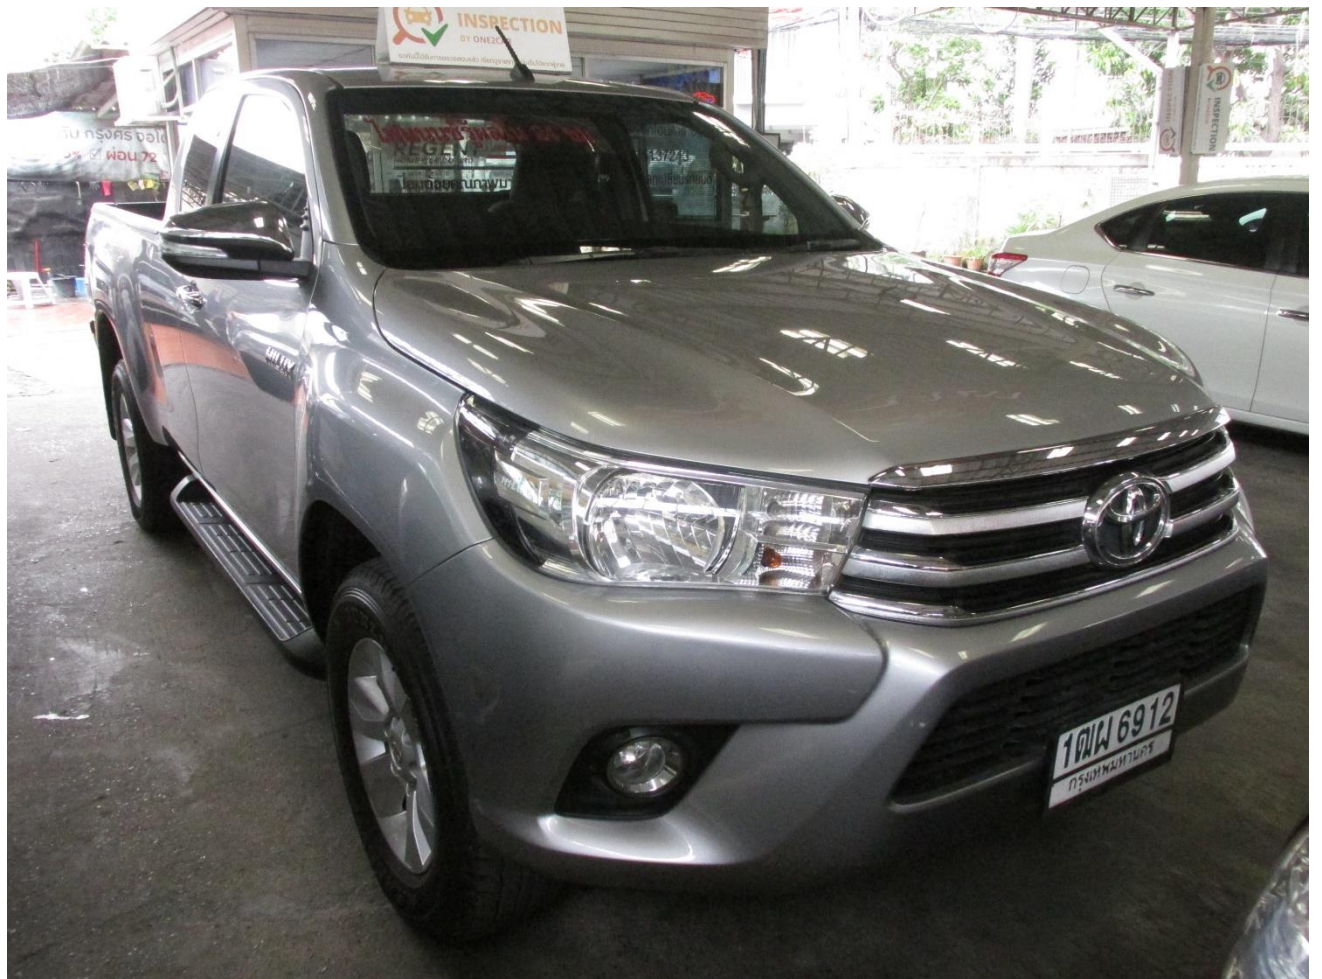
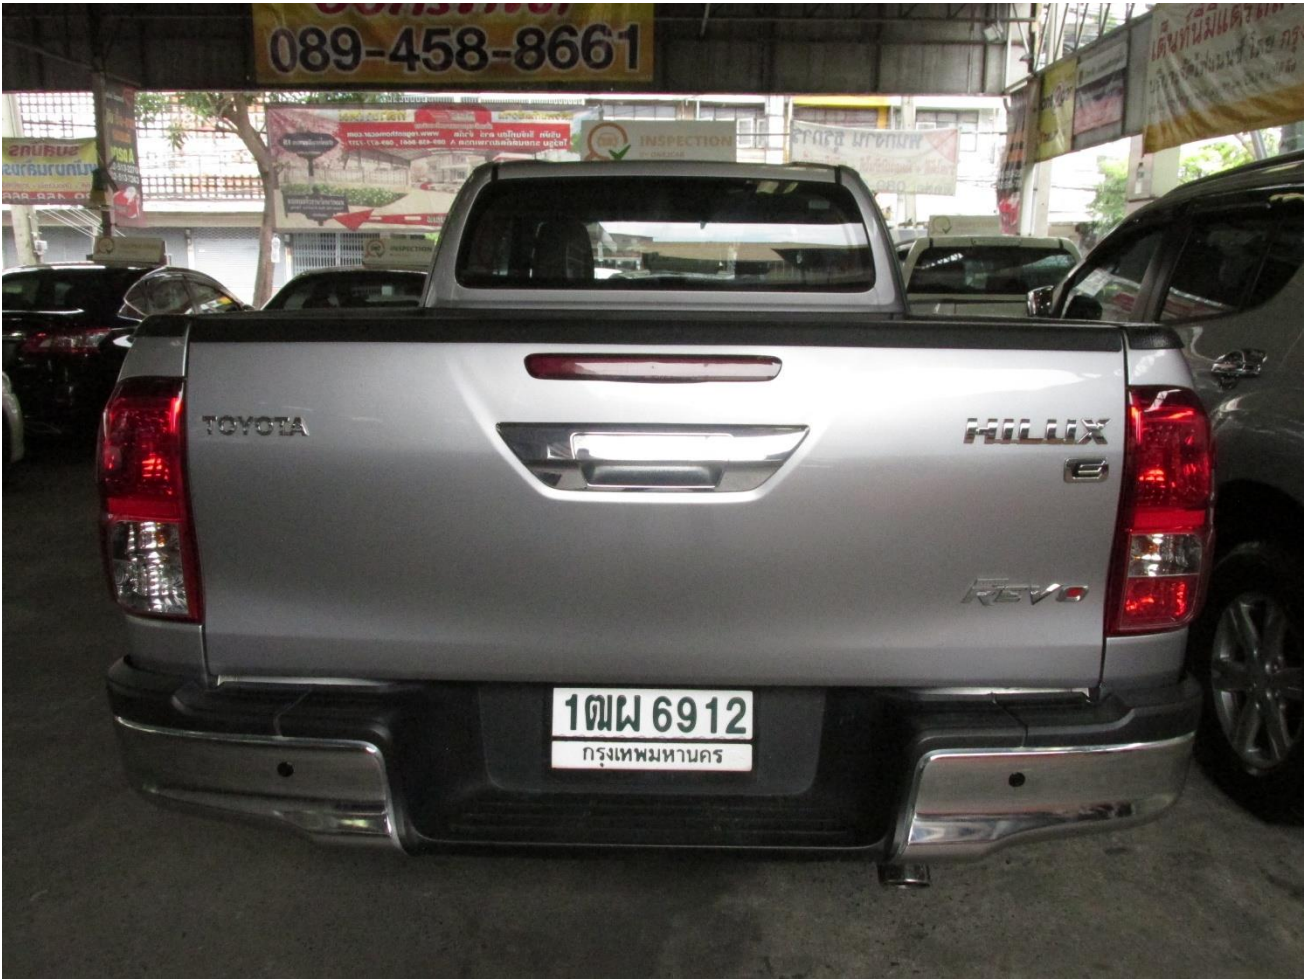
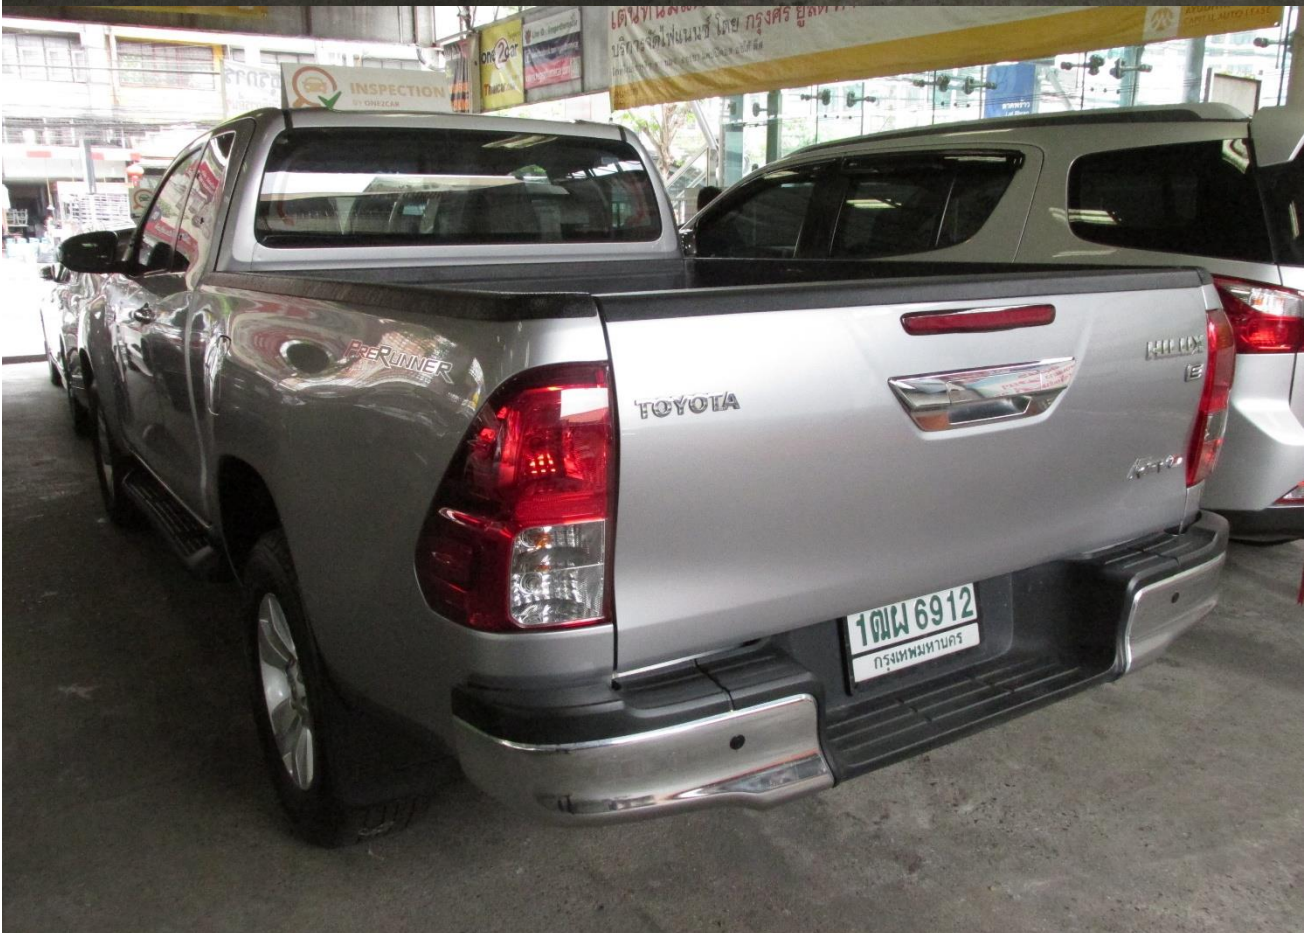
### ภาพภายนอก - Exterior Visual Details:

ท่อไอเสีย Exhaust	สภาพดีตามอายุการใช้งาน
 	เฟืองท้าย Differntia	สภาพดีตามอายุการใช้งาน
 	เพลาขับ Drive Shafts	N/A
 	การทำงานของเปิดปิดประตูทุกบาน All Door Handle Functional	ปกติ
 	การทำงานของฝาช่องเติมน้ำมัน Fuel Cap functional	ปกติ
 	ช่องเก็บยางอะไหล่ Spare Tire Housing	ปกติ
 	อื่นๆเพิ่มเติม Others	N/A
