Vehicle Inspection Report

ยี่ห้อ/รุ่น (Make/Model): MITSUBISHI PAJERO SPORT	วันที่ตรวจสอบรถยนต์ (Date of Inspection): 7.3.61
เลขตัวถัง (VIN): MMTGYKG40CF007965	เลขคำขอบริการ (Job No.) : I018/0027-039
เลขเครื่องยนต์ (Engine No.): 4D56UCDJ1423	Vehicle Picture:

ปีผลิต (Build Date): 2012	
สี (Color): เทา	
เลขไมล์ (Mileage): 109021	
เลขทะเบียน (No. Plate): ชมต 1969	
ทะเบียนหมดอายุ (Registration Expiry): 25 พ.ค 61	
ชื่อลูกค้า Customer Name: BB Smart Car 3	
ที่อยู่ (Address):	
โทรศัพท์ (Tel):	
สถานที่ตรวจสอบรถ (Inspection Place): BB Smart Car 3

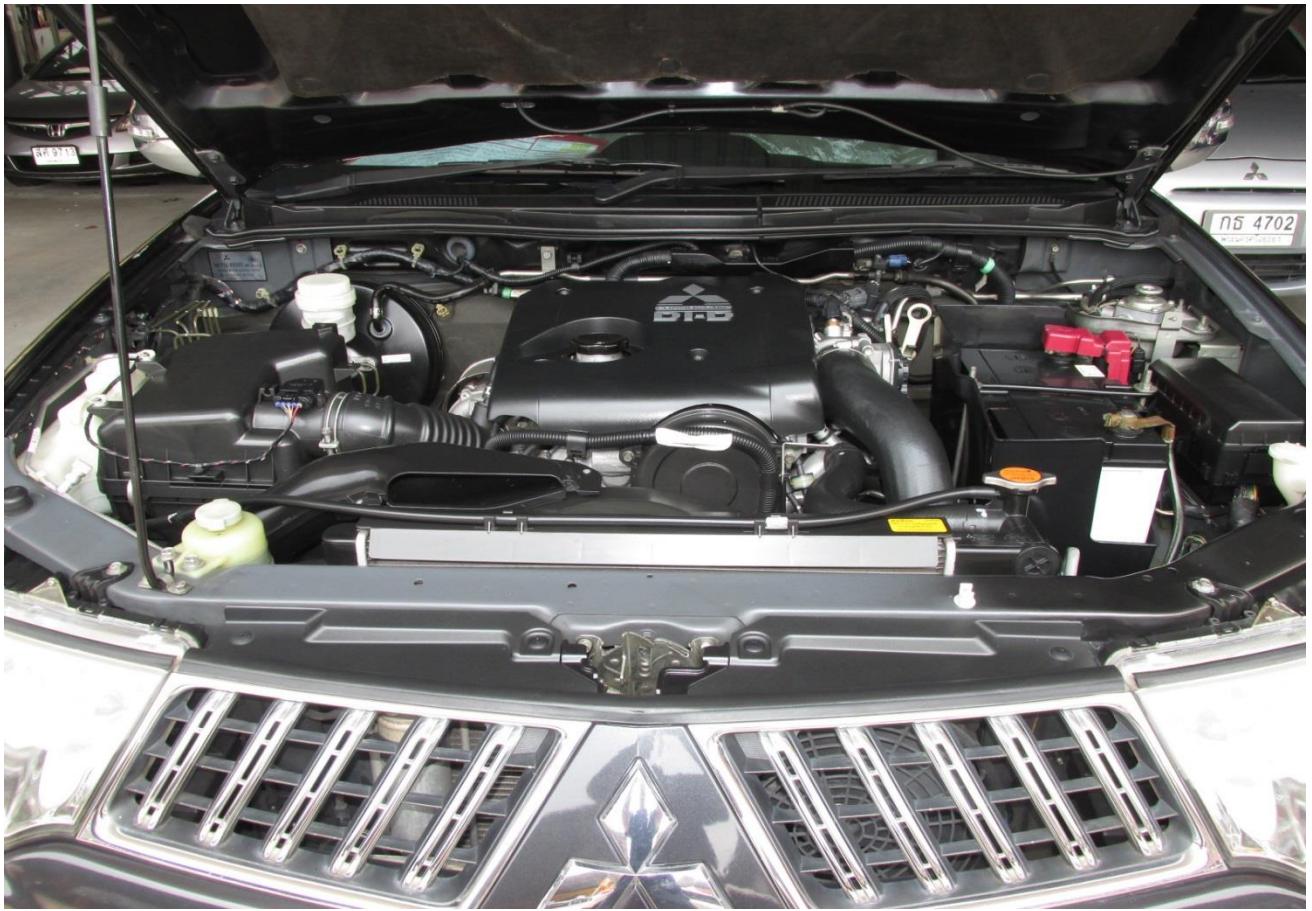
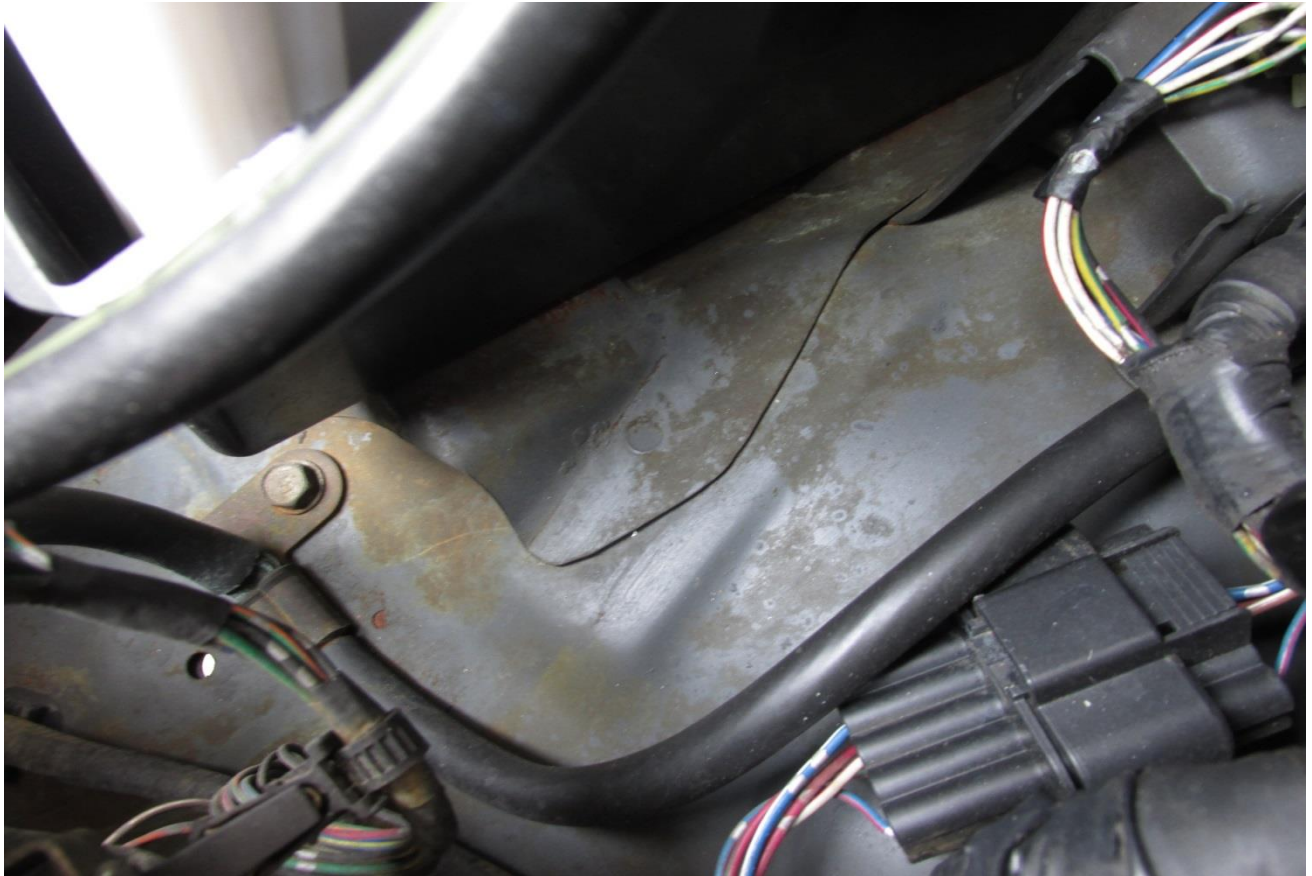
ภาพห้องเครื่อง - Engine Bay Visual Details

แบตเตอรี่ไม่รั่ว และ ชุดยึด ไม่มีสนิม No any leak on battery and no corrosion on battery support bracket	ฐานรองแบตเป็นสนิม
