1024/0110-8

Toyota Hilux Revo 2.4 DOUBLE CAB Prerunner E

Apr 4, 2024

Vehicle Inspection Report

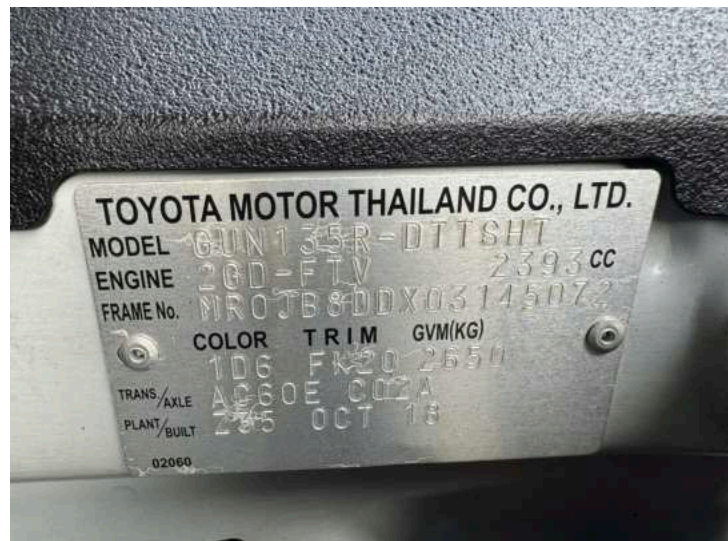
รูปแผ่นPlate ▾

- ✓ แผ่นเพลทเลขตัวถังมองเห็นได้ชัดเจน
- ✓ ชิ้นส่วนประกอบตัวถังรถ ผ่านการวัดค่าความหนาของสีแล้ว
- ✓ สีรถตรงตามเสาเอกเสาจตทะเบียน
