1024/0194-5

Honda Civic 1.8 E i-VTEC

May 16, 2024

# Vehicle Inspection Report สรุปผลการตรวจสภาพรถ (Inspection Summary)

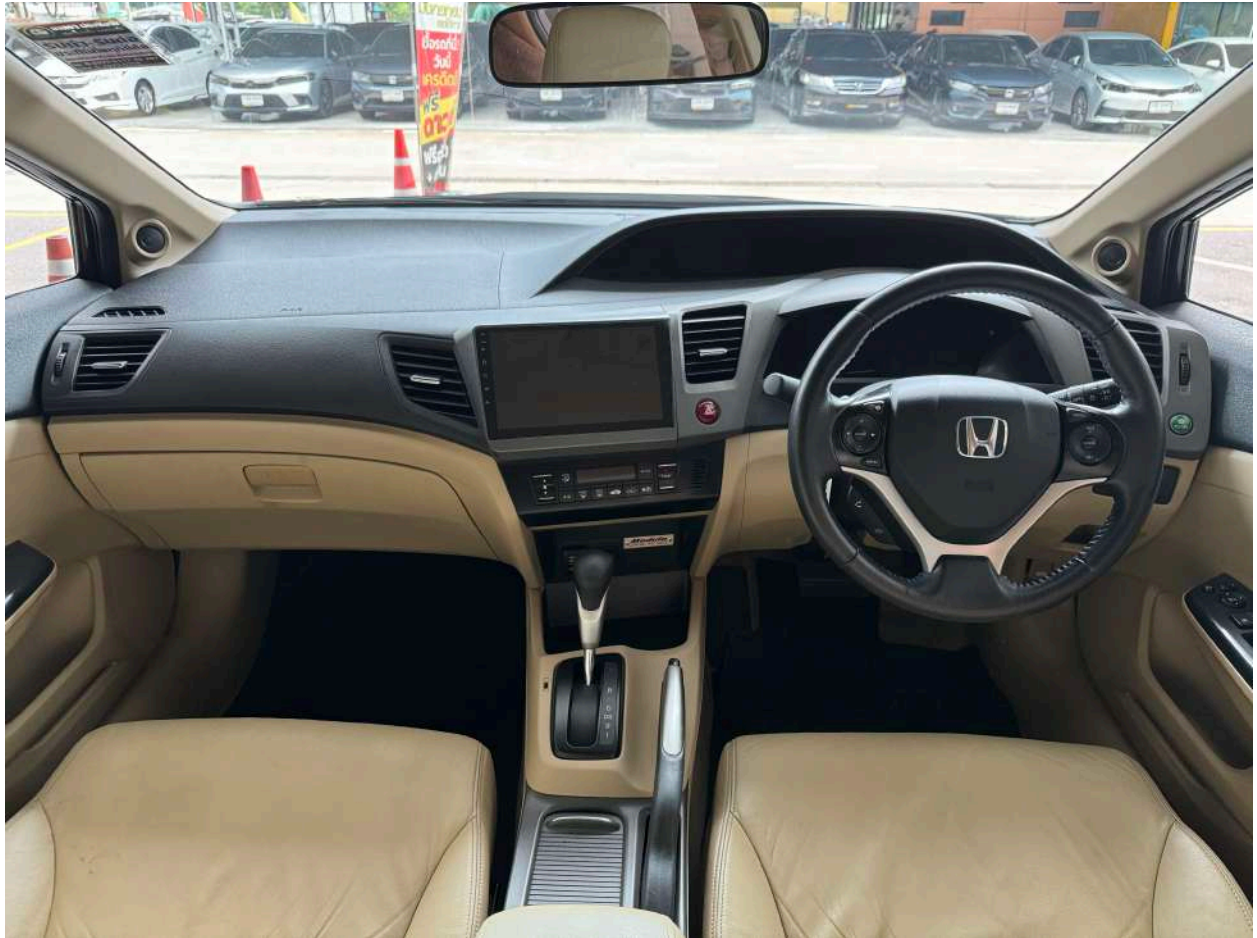
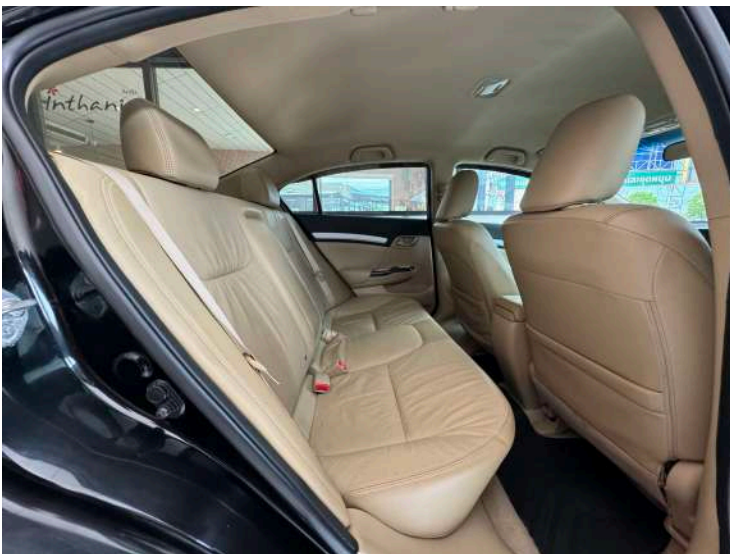
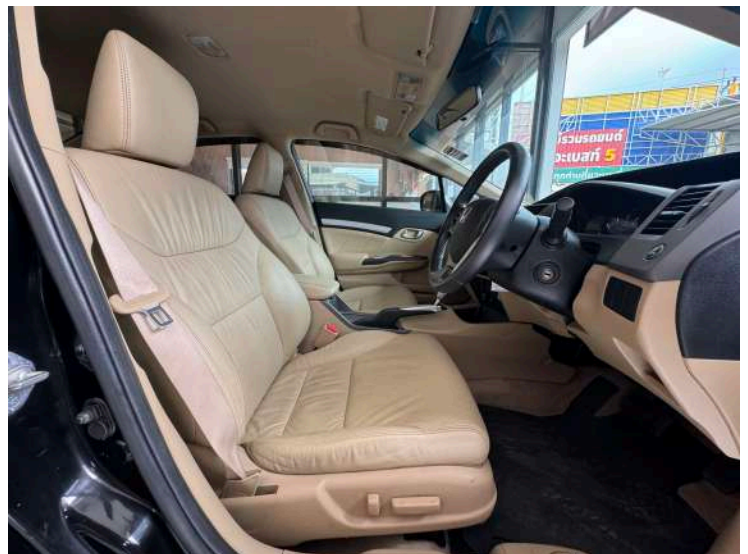
### ภาพภายใน

รายการตรวจ 20 รายการ	สถานะ
2.1 สภาพที่นั่ง Seat Appearance	ดี (Good)
2.2 การทำงาน การปรับ และการล็อกเบาะ Seat Adjust functional	ดี (Good)
2.3 สภาพรางไต่เบาะ Seat slide adjust rail	ดี (Good)
2.4 เข็มขัดนิรภัย Seat Belts	ดี (Good)
2.5 แผงคอนโซลหน้า Other Trims	ดี (Good)
2.6 เครื่องเสียงภายในรถ Radio/ Multiplayer	ดี (Good)
2.7 ลำโพง Speaker working	ดี (Good)
2.8 ไล่ฝ้ากระจกหลัง Rear Window Demister	ดี (Good)
2.9 อุปกรณ์ปรับอากาศทำความเย็นและความร้อน Air Condition/Heater	ดี (Good)
