# Vehicle Inspection Report

ยี่ห้อ/รุ่น (Brand/Model): TOYOTA FORTUNER V	วันที่ตรวจสอบรถยนต์ (Date of Inspection): 25.7.61
หมายเลขตัวถัง (VIN): MROZZ69G403133991	เลขคำขอบริการ (Job No.): I018-130-002
หมายเลขเครื่องยนต์ (Engine No.): 1KD-S377822	Vehicle Picture:  
ปีที่ผลิต (Build Date): 2014	
สีรถ (Color): เทา	
ระยะการใช้งาน(Mileage): 90831	
หมายเลขทะเบียน (No. Plate): 3กต 1793	
วันครบกำหนดชำระภาษี (Registration Expiry): 7 พ.ย 61	
ชื่อลูกค้า (Customer Name):	
ที่อยู่(Address):	
โทรศัพท์ (Tel):	
สถานที่ตรวจสอบรถ (Inspection Place): T R CARS

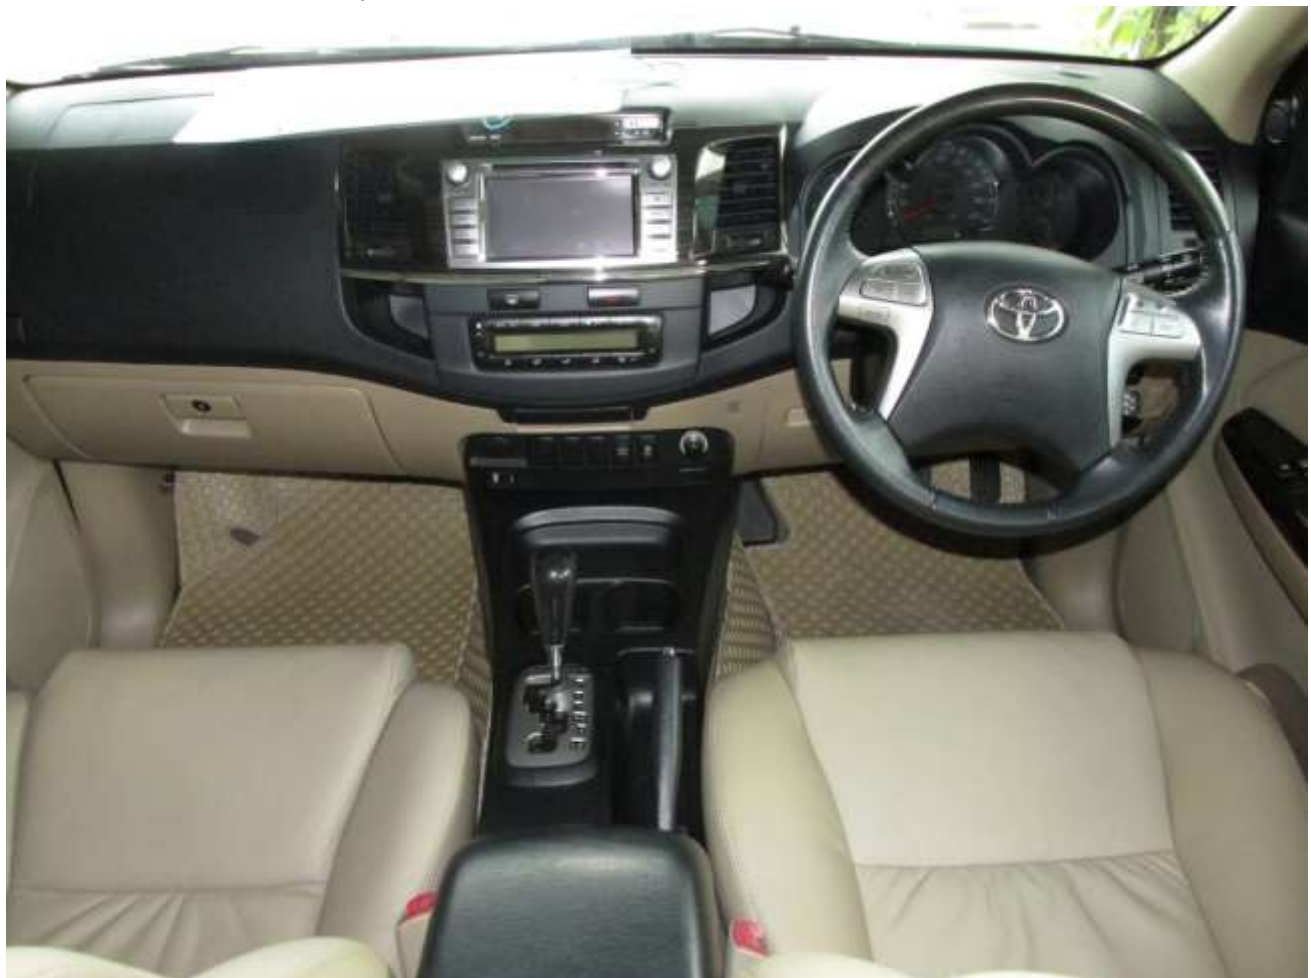
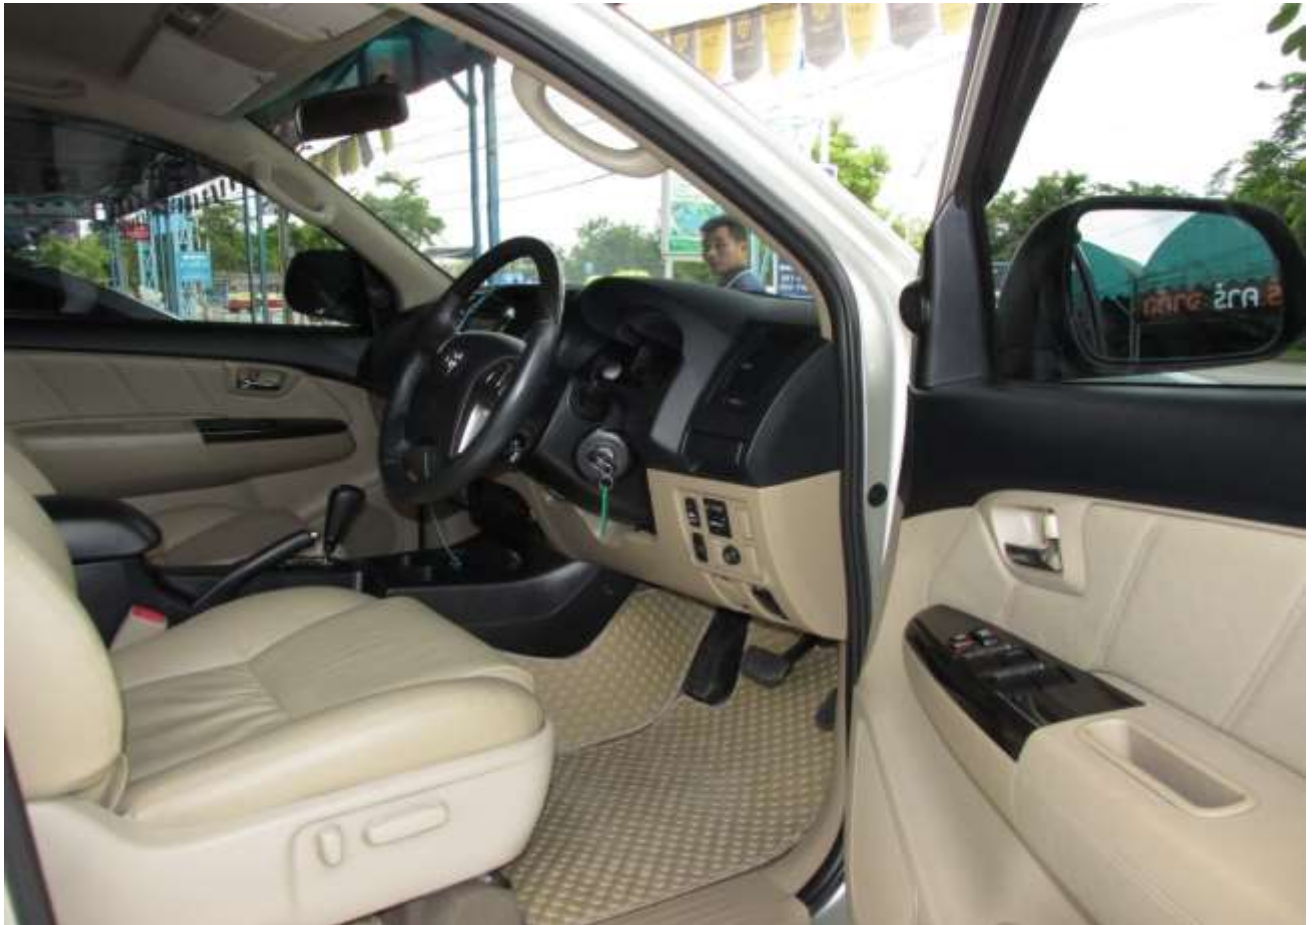
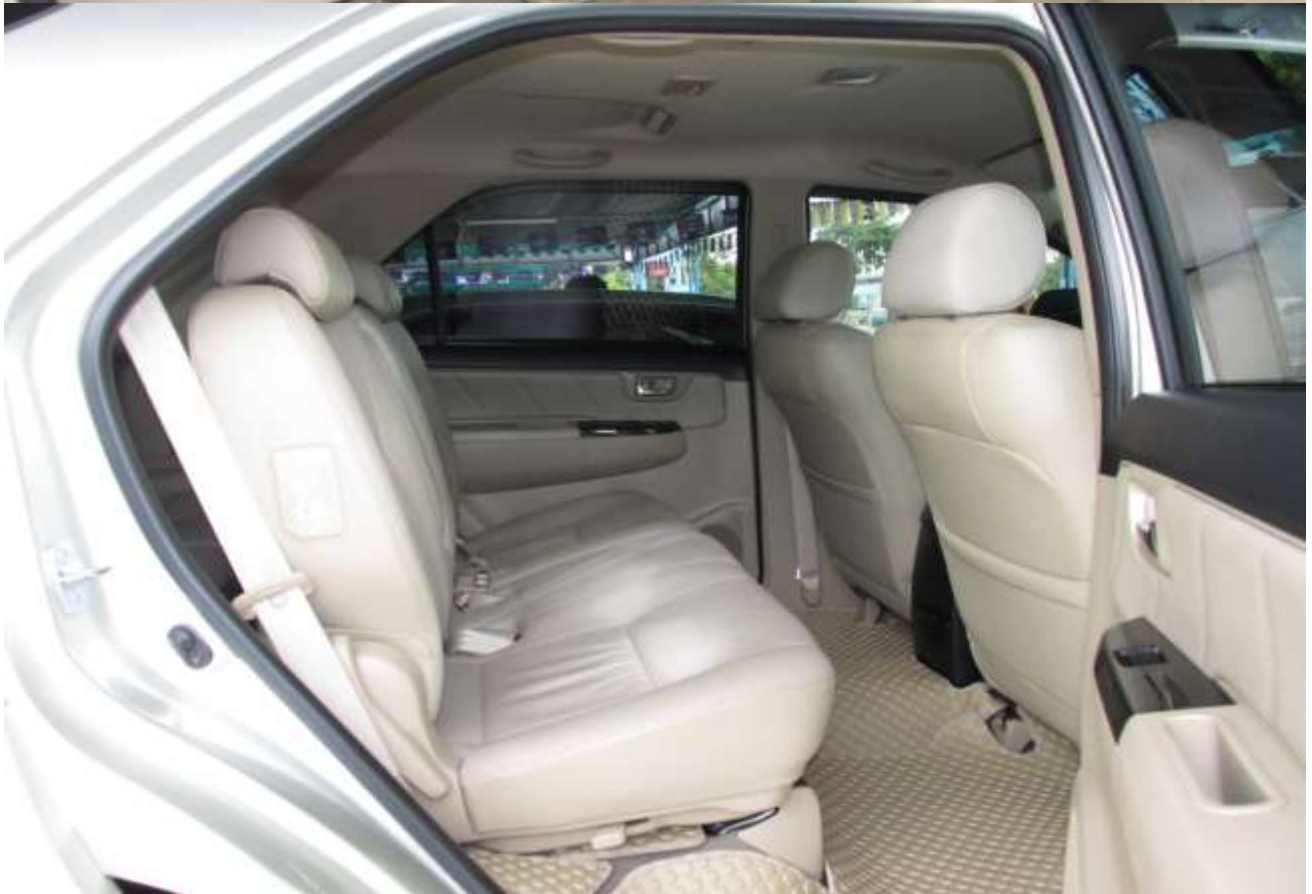
### ภาพภายในด้านหน้า หลัง และ จุดบกพร่อง - Interior Visual Details (Front, Rear and/or Defect):

ที่นั่ง สภาพ Seat Appearance	สภาพดีตามอายุการใช้งาน
 	การทำงาน การปรับ และการล็อกเบาะ Seat Adjust functional	ทำงานได้ดี
 	สภาพ รางได้เบาะ Seat slide adjust rail	สภาพดีตามอายุการใช้งาน
 	เข็มขัดนิรภัย Seat Belts	สภาพดีตามอายุการใช้งาน
 	แผงคอนโซลหน้า Other Trims	สภาพดีตามอายุการใช้งาน

หน้าปัดและมาตรวัด ปกติ หรือ มีไฟ โชว์หรือไม่ Dash Warning Lights & Gauges	ไม่มีไฟโชว์

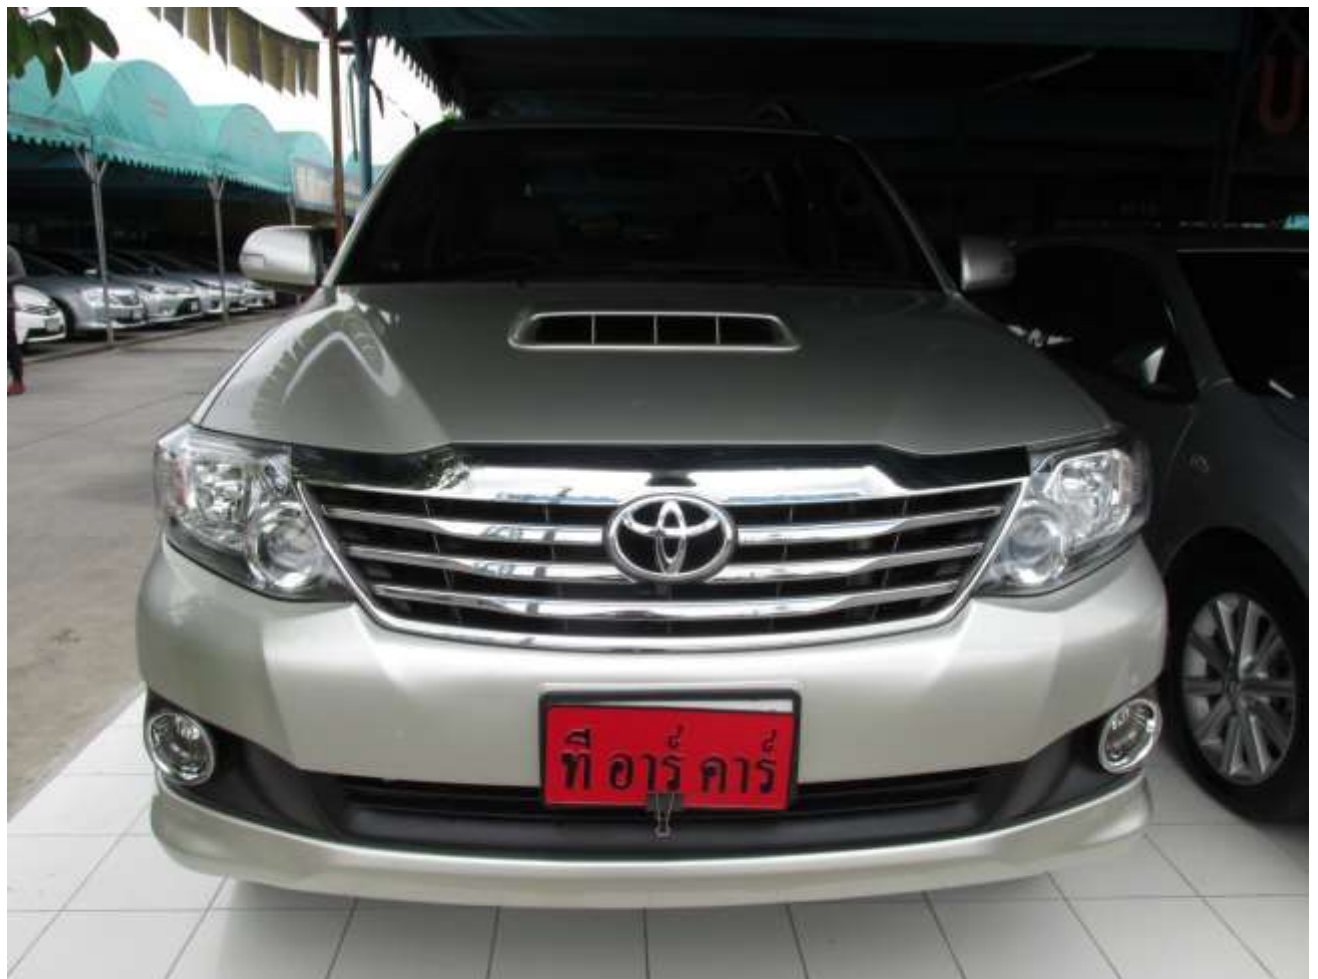
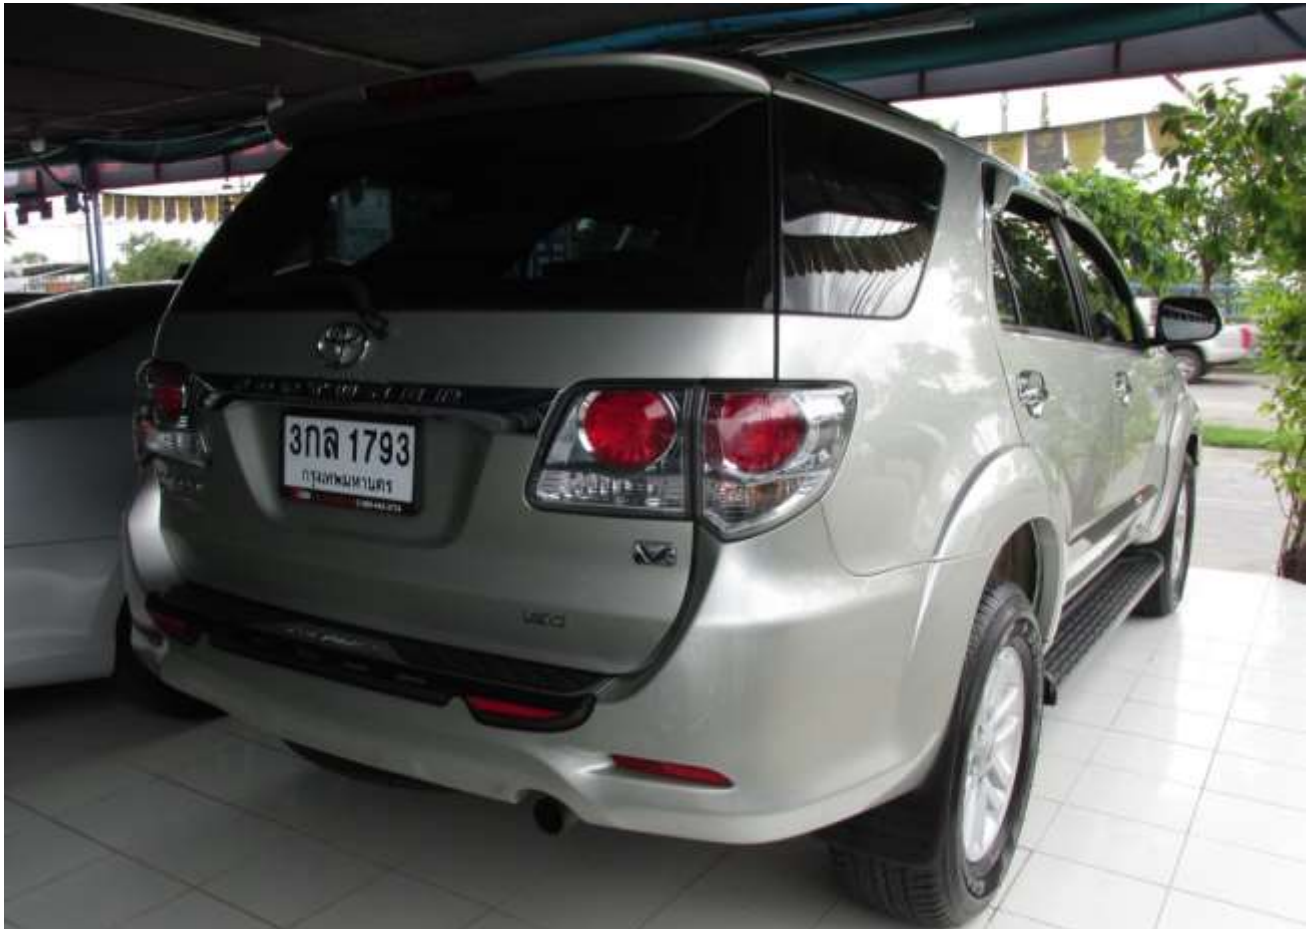
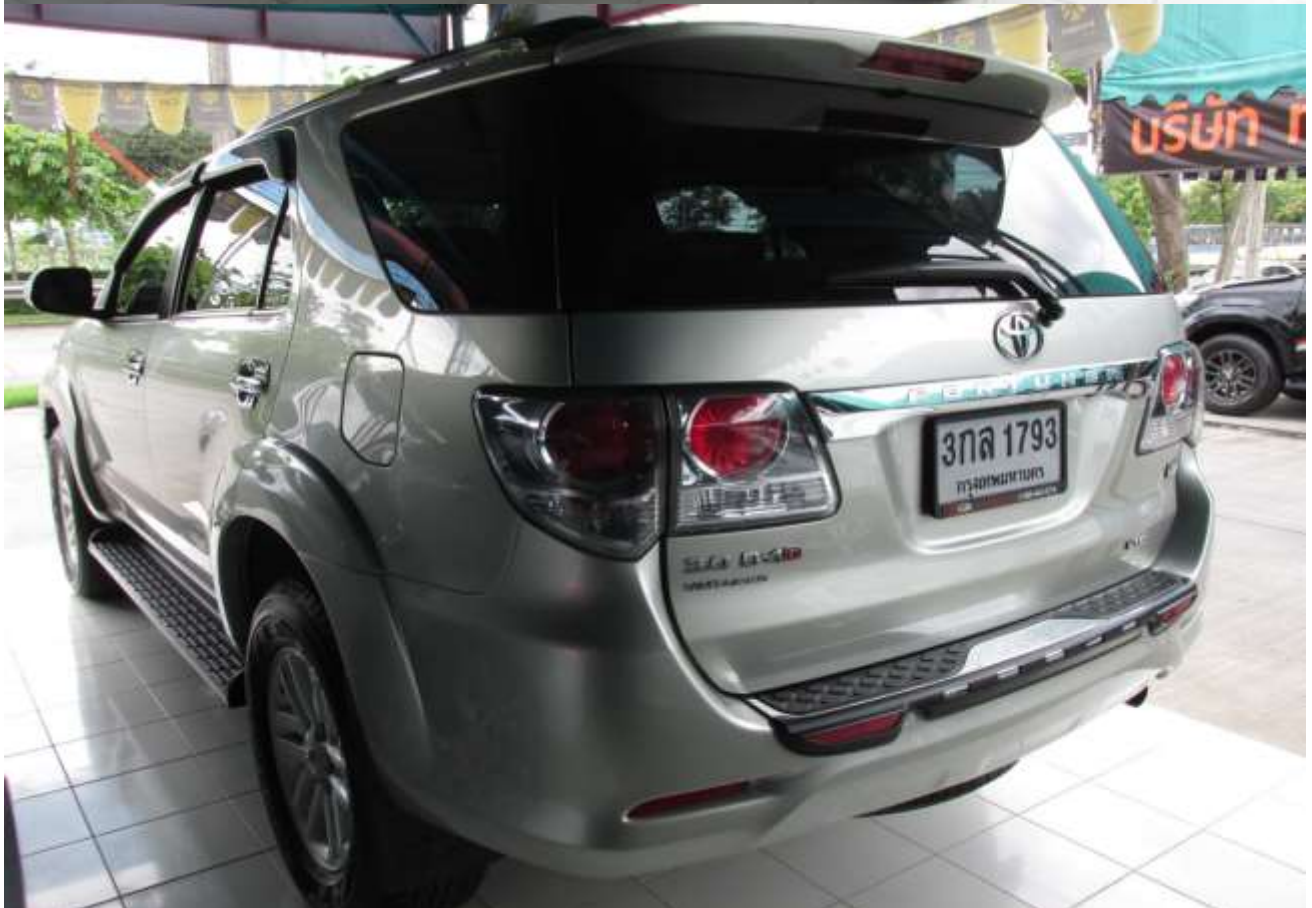
### ภาพภายนอก - Exterior Visual Details:

กันชนหน้า Front Bumper	สภาพดี

คาน รับกันชนหน้า (ขวา) Front Side Member (Right) Appearance	สภาพดี

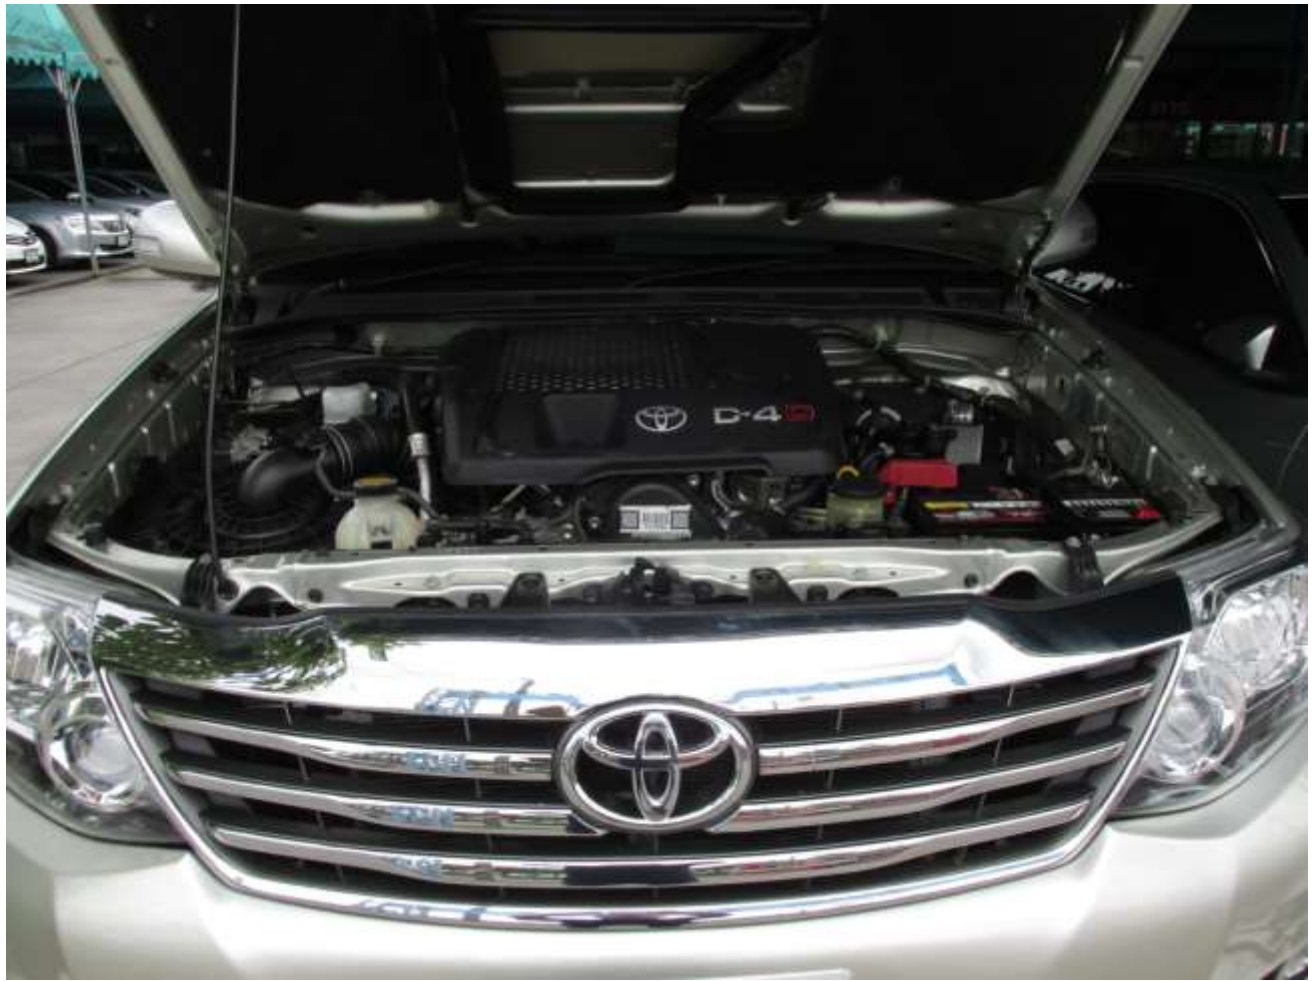
ภาพห้องเครื่อง - Engine Bay Visual Details:

เครื่องยนต์ไม่พบการรั่วซึม No any leak on engine	ใช่

สภาพรวมของโครงสร้าง และตัวถัง Chassis Frames & Members Appearance	สภาพดีตามอายุการใช้งาน
 	ระดับของเหลว Fluid Level	อยู่ในระดับปกติ
 	การรั่วไหลของน้ำมัน Fluid Leaks	ไม่มี
 	จุดจับยึด Mountings	สภาพดีตามอายุการใช้งาน

การทดสอบ แบตเตอรี่ Battery Test	<table border="1"> <thead> <tr> <th colspan="2">Battery Test</th> </tr> </thead> <tbody> <tr> <td>Voltage</td> <td>12.08 V</td> </tr> <tr> <td>Rating</td> <td>670 CCA</td> </tr> <tr> <td>Current</td> <td>341 CCA</td> </tr> <tr> <td>Internal resistance</td> <td>7.93 mΩ</td> </tr> <tr> <td>State of Charge</td> <td>28 %</td> </tr> <tr> <td>State of Health</td> <td>30 %</td> </tr> <tr> <td>Status</td> <td>Replace</td> </tr> <tr> <td>Test Date</td> <td>25.7.61</td> </tr> </tbody> </table>	Battery Test		Voltage	12.08 V	Rating	670 CCA	Current	341 CCA	Internal resistance	7.93 mΩ	State of Charge	28 %	State of Health	30 %	Status	Replace	Test Date	25.7.61	<table border="1"> <thead> <tr> <th colspan="2">Charging System Test at 2000 rpm</th> </tr> </thead> <tbody> <tr> <td>Voltage</td> <td>13.61 V</td> </tr> <tr> <td>Status</td> <td>Normal</td> </tr> <tr> <th colspan="2">Start System Test</th> </tr> <tr> <td>Start Voltage</td> <td>8.25 V</td> </tr> <tr> <td>Status</td> <td>Normal</td> </tr> <tr> <th colspan="2">Max. Load Test at 2000 rpm</th> </tr> <tr> <td>Max. Load Voltage</td> <td>13..52</td> </tr> <tr> <td>Status</td> <td>Normal</td> </tr> </tbody> </table>	Charging System Test at 2000 rpm		Voltage	13.61 V	Status	Normal	Start System Test		Start Voltage	8.25 V	Status	Normal	Max. Load Test at 2000 rpm		Max. Load Voltage	13..52	Status	Normal
