Vehicle Inspection Report

ยี่ห้อ/รุ่น (Brand/Model): TOYOTA YARIS ATIV 1.2 AT	วันที่ตรวจสอบรถยนต์(Date of Inspection): 29/12/63
หมายเลขตัวถัง (VIN): MR2B33F3401238293	เลขคำขอบริการ (Job No.): I020/0150-12
หมายเลขเครื่องยนต์ (Engine No.): 4N15VCL4121	<p>Vehicle Picture:</p>  
ปีที่ผลิต (Build Date): 2018	
สีรถ (Color): น้ำเงิน	
ระยะการใช้งาน(Mileage): 14,602 กม.	
หมายเลขทะเบียน (No. Plate): 8 กก 8755	
วันครบกำหนดชำระภาษี (Registration Expiry): 5 พ.ย. 63	
ชื่อลูกค้า(Customer Name) : @1บุญชร (ศูนย์รวมรถบ้านรามอินทราซอย5)ตลาดรถกลางคืน	
ที่อยู่(Address): รามอินทรา ซอย 5 แยก 9	
โทรศัพท์ (Tel): 081-344-4422	
สถานที่ตรวจสอบรถ (Inspection Place): @1บุญชร (ศูนย์รวมรถบ้านรามอินทราซอย5)ตลาดรถกลางคืน

ข้อคิดเห็นทั่วไป (General Comments):รถสภาพดี โครงสร้างไม่เคยมีอุบัติเหตุ ไม่เคยจมน้ำและไฟไหม้

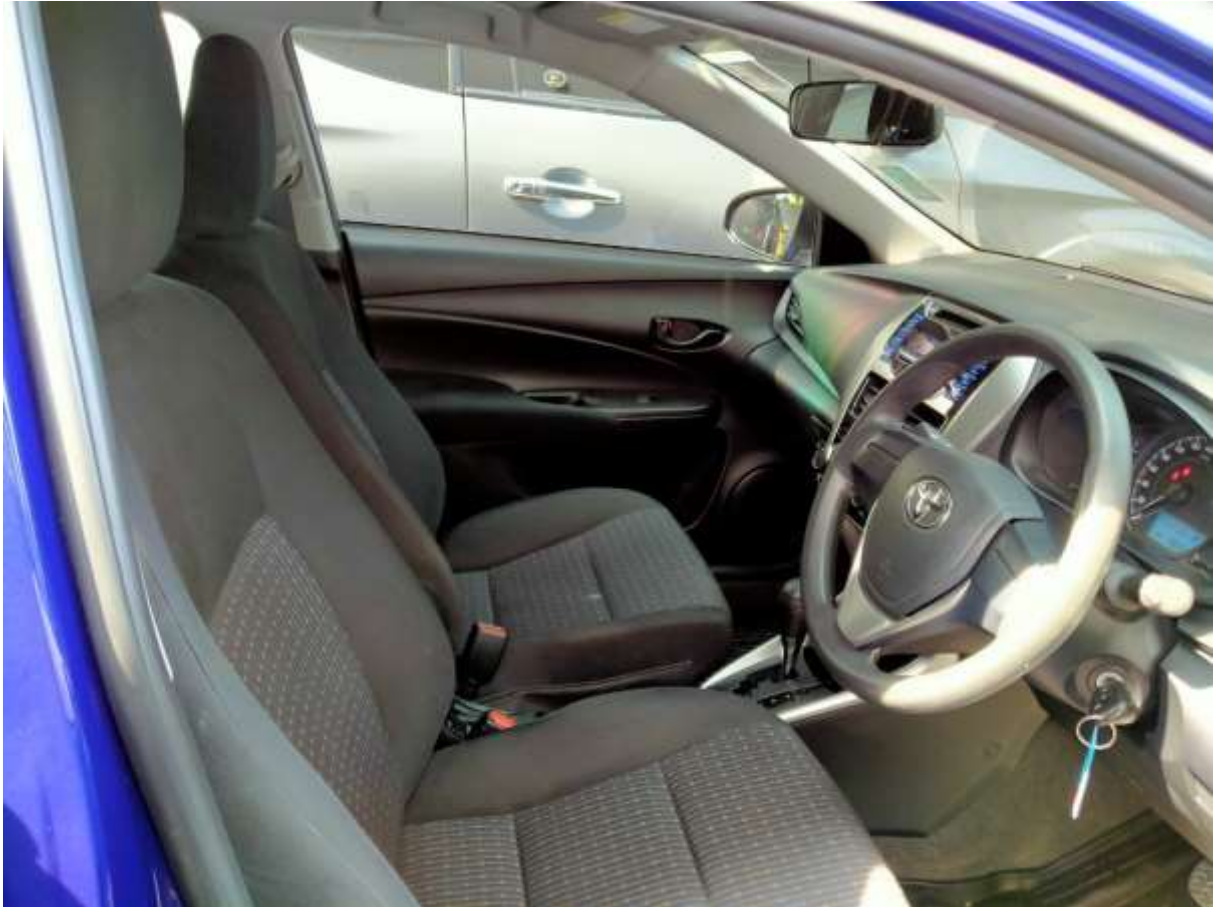
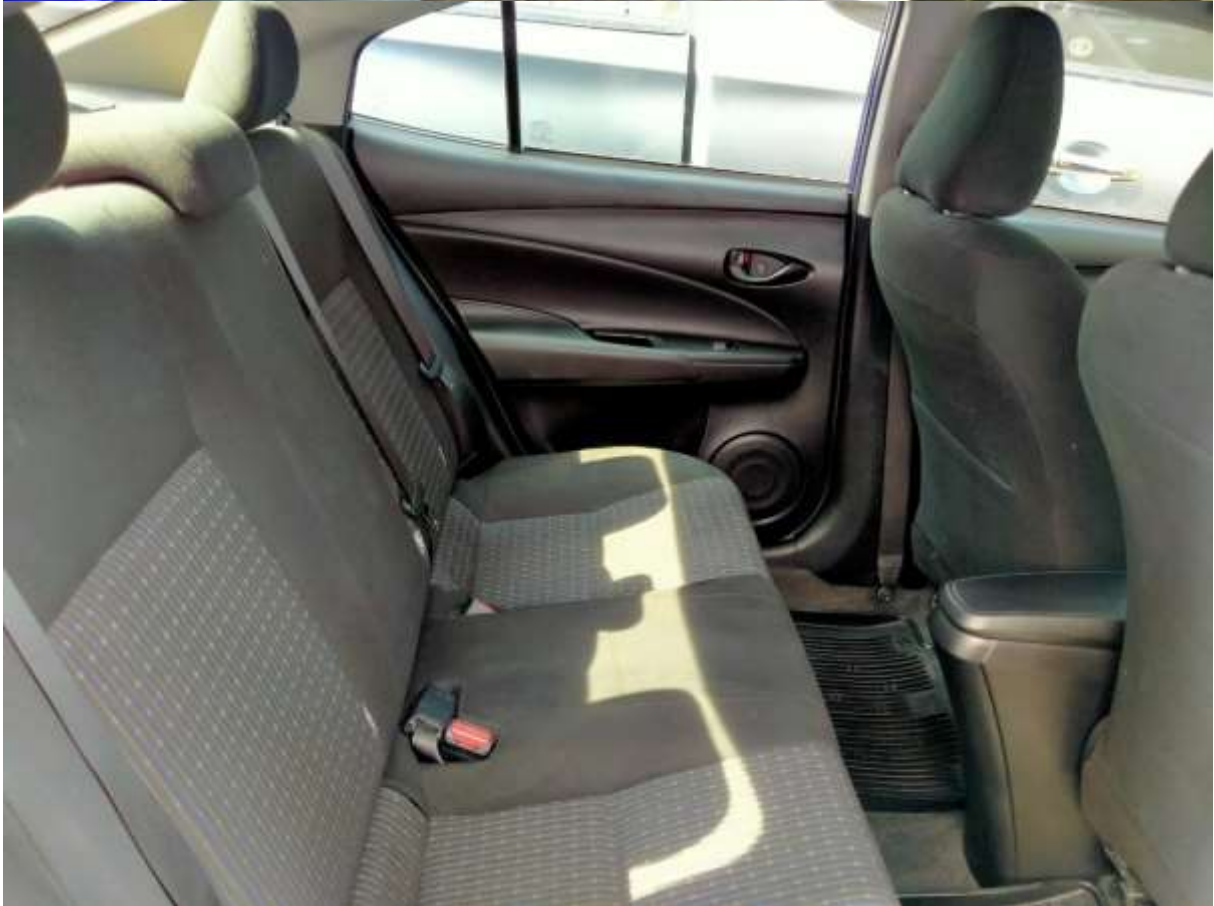
ภาพภายในด้านหน้า หลัง และ จุดบกพร่อง (ต่อ) -Interior Visual Details (Front, Rear and/or Defect) (Continued):

ที่นั่ง สภาพ Seat Appearance	สภาพดีตามอายุการใช้งาน
	การทำงาน การปรับ และการล็อคเบาะ Seat Adjust functional	ทำงานได้ดี
	สภาพ รางได้เบาะ Seat slide adjust rail	สภาพดีตามอายุการใช้งาน
	เข็มขัดนิรภัย Seat Belts	สภาพดีตามอายุการใช้งาน
