Vehicle Inspection Report

4สรุปผลการตรวจสอบ (Inspection Summary)

ยี่ห้อ/รุ่น (Brand/Model): ISUZU D-MAX HI-LANDER CAB 2.5 AT	วันที่ตรวจสอบรถยนต์ (Date of Inspection): 12.10.61
หมายเลขตัวถัง (VIN): MP1TFR86JET020093	เลขคำขอบริการ (Job No.): 1018/101-026
หมายเลขเครื่องยนต์ (Engine No.): 4JK1LU5433	Vehicle Picture:

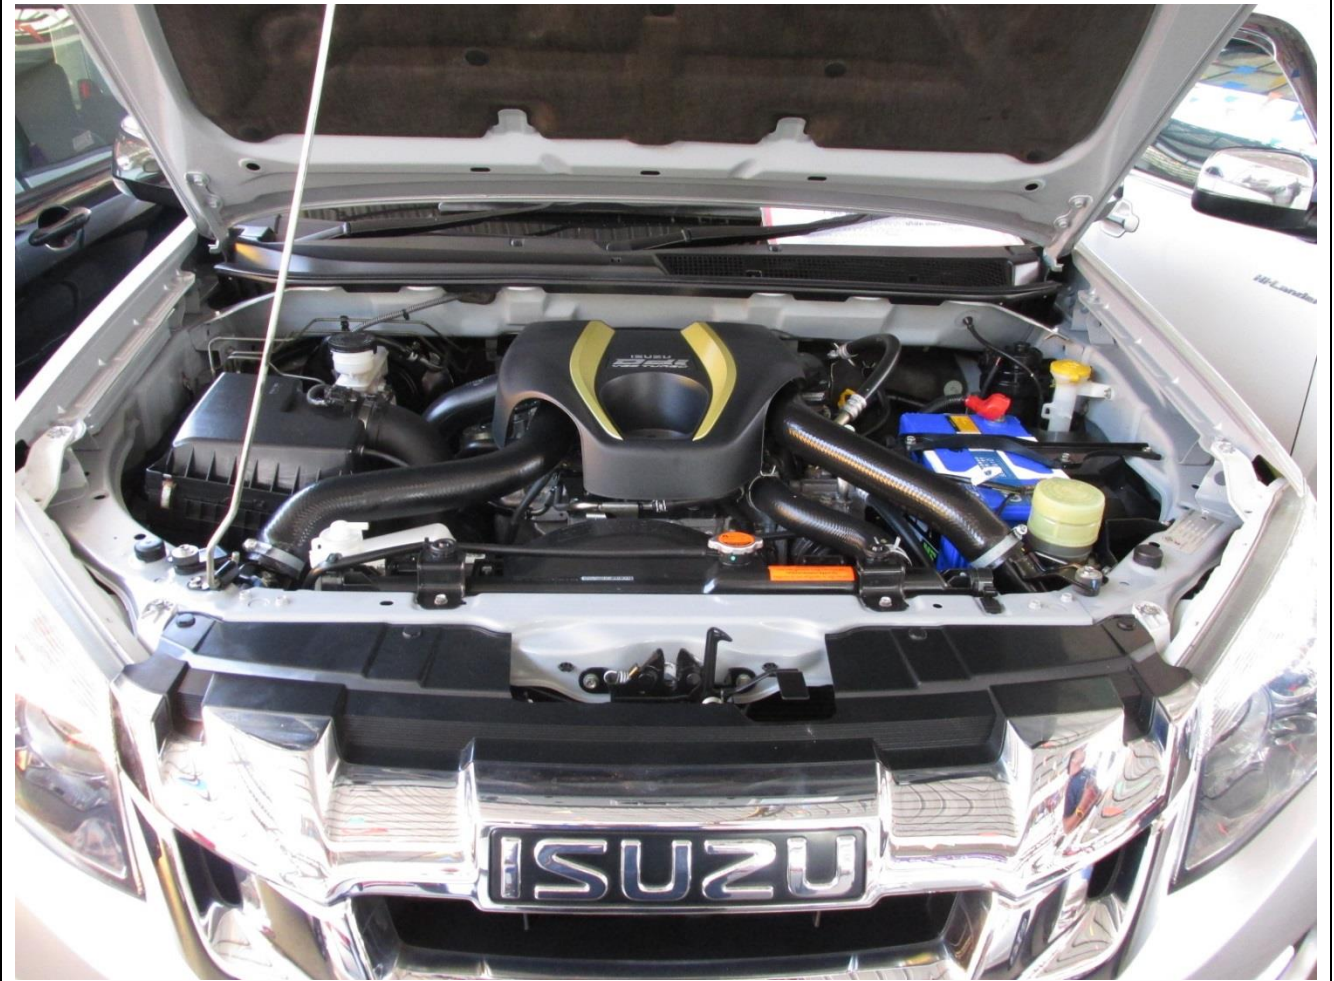
ภาพห้องเครื่อง - Engine Bay Visual Details:

แบตเตอรี่ไม่รั่ว และ ชุดยึด ไม่มีสนิม No any leak on battery and no corrosion on battery support bracket	สภาพดีตามอายุการใช้งาน

การทดสอบ แบตเตอรี่ Battery Test	<table border="1"> <thead> <tr> <th colspan="2">Battery Test</th> </tr> </thead> <tbody> <tr> <td>Voltage</td> <td>12.51 V</td> </tr> <tr> <td>Rating</td> <td>650 CCA</td> </tr> <tr> <td>Current</td> <td>428 CCA</td> </tr> <tr> <td>Internal resistance</td> <td>6.33 mΩ</td> </tr> <tr> <td>State of Charge</td> <td>71 %</td> </tr> <tr> <td>State of Health</td> <td>43 %</td> </tr> <tr> <td>Status</td> <td>Replace</td> </tr> <tr> <td>Test Date</td> <td>12.10.61</td> </tr> </tbody> </table>	Battery Test		Voltage	12.51 V	Rating	650 CCA	Current	428 CCA	Internal resistance	6.33 mΩ	State of Charge	71 %	State of Health	43 %	Status	Replace	Test Date	12.10.61	<table border="1"> <thead> <tr> <th colspan="2">Charging System Test at 2000 rpm</th> </tr> </thead> <tbody> <tr> <td>Voltage</td> <td>13.59 V</td> </tr> <tr> <td>Status</td> <td>Normal</td> </tr> <tr> <th colspan="2">Start System Test</th> </tr> <tr> <td>Start Voltage</td> <td>9.83 V</td> </tr> <tr> <td>Status</td> <td>Normal</td> </tr> <tr> <th colspan="2">Max. Load Test at 2000 rpm</th> </tr> <tr> <td>Max. Load Voltage</td> <td>13.02 V</td> </tr> <tr> <td>Status</td> <td>Normal</td> </tr> </tbody> </table>	Charging System Test at 2000 rpm		Voltage	13.59 V	Status	Normal	Start System Test		Start Voltage	9.83 V	Status	Normal	Max. Load Test at 2000 rpm		Max. Load Voltage	13.02 V	Status	Normal
