I024/0063-4

Mini Cooper 2.0 John Cooper Works

Feb 5, 2024

Vehicle Inspection Report สรุปผลการตรวจสภาพรถ (Inspection Summary)

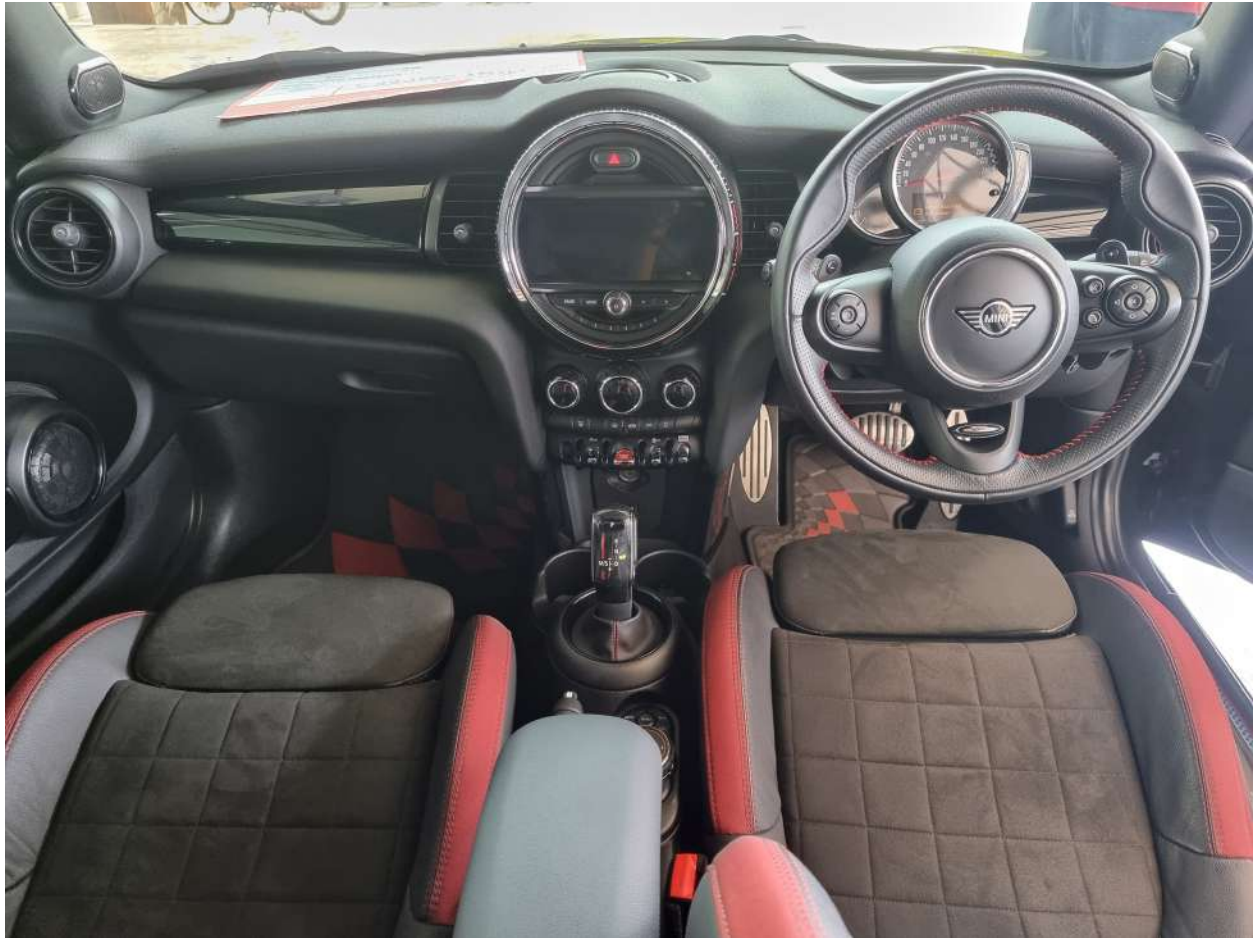
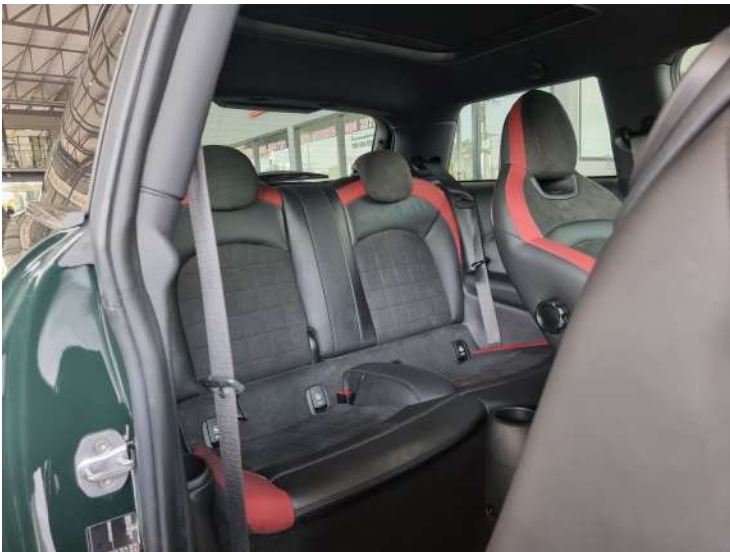
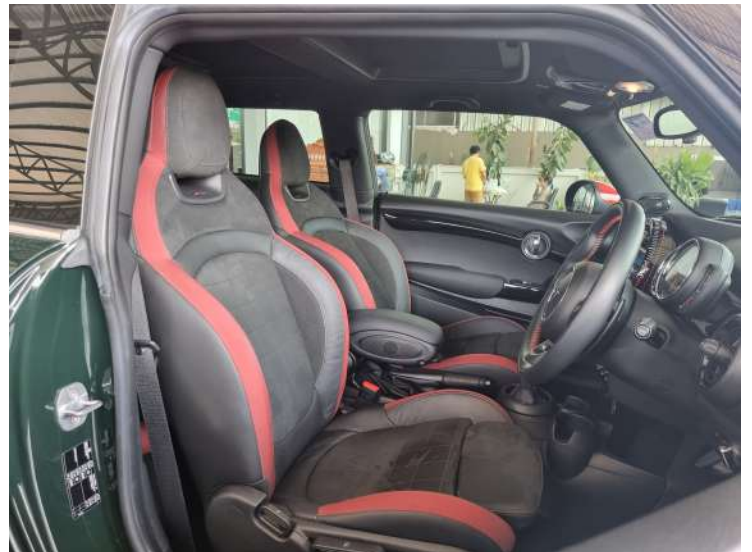
ภาพภายใน

รายการตรวจ 20 รายการ	สถานะ
2.1 สภาพที่นั่ง Seat Appearance	ดี (Good)
2.2 การทำงาน การปรับ และการล็อกเบาะ Seat Adjust functional	ดี (Good)
2.3 สภาพรางไต่เบาะ Seat slide adjust rail	ดี (Good)
2.4 เข็มขัดนิรภัย Seat Belts	ดี (Good)
2.5 แผงคอนโซลหน้า Other Trims	ดี (Good)
2.6 เครื่องเสียงภายในรถ Radio/ Multiplayer	ดี (Good)
2.7 ลำโพง Speaker working	ดี (Good)
2.8 ไล่ฝ้ากระจกหลัง Rear Window Demister	ดี (Good)
2.9 อุปกรณ์ปรับอากาศทำความเย็นและความร้อน Air Condition/Heater	ดี (Good)
