Vehicle Inspection Report

สรุปผลการตรวจสอบ (Inspection Summary)

ยี่ห้อ/รุ่น (Make/Model): HONDA CR-V	วันที่ตรวจสอบรถยนต์ (Date of Inspection): 23.8.60
เลขตัวถัง (VIN): MRHRM1830FP100294	เลขคำขอบริการ (Job No.): I017/038-015
เลขเครื่องยนต์ (Engine No.): R20A61300679	Vehicle Picture:

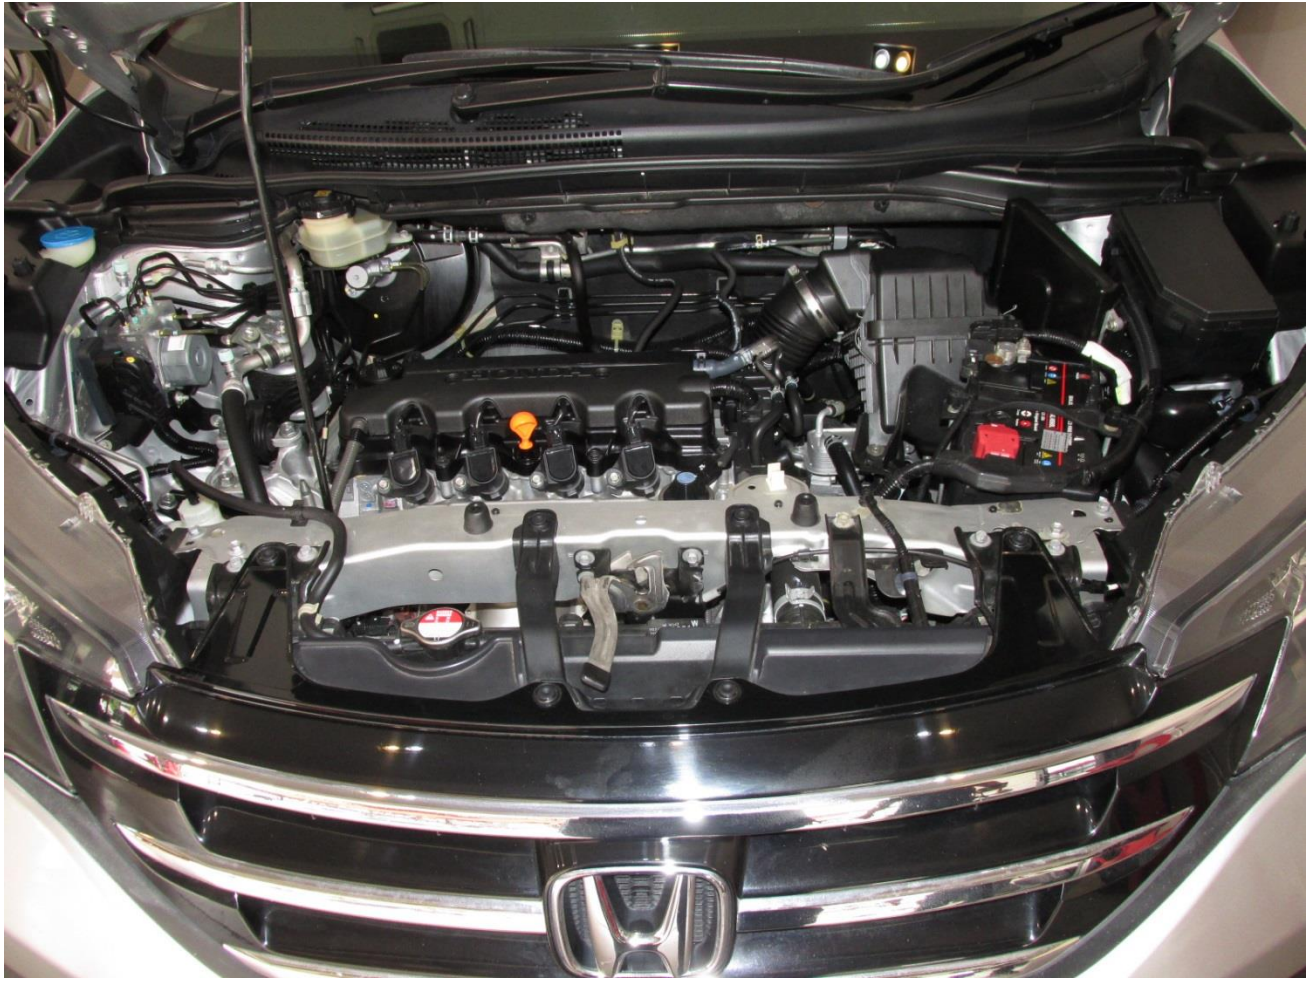
ภาพห้องเครื่อง - Engine Bay Visual Details

เครื่องยนต์ไม่พบการรั่วซึม No any leak on engine	ใช่

การรั่วไหลของน้ำมัน Fluid Leaks	ไม่มี
