## Vehicle Inspection Report สรุปผลการตรวจสอบรถ (Inspection Summary)

เลขคำขอบริการ (Job No.) :: I022/0084-3

Jun 9, 2022

FORD Everest 2.0 Titanium+ AT

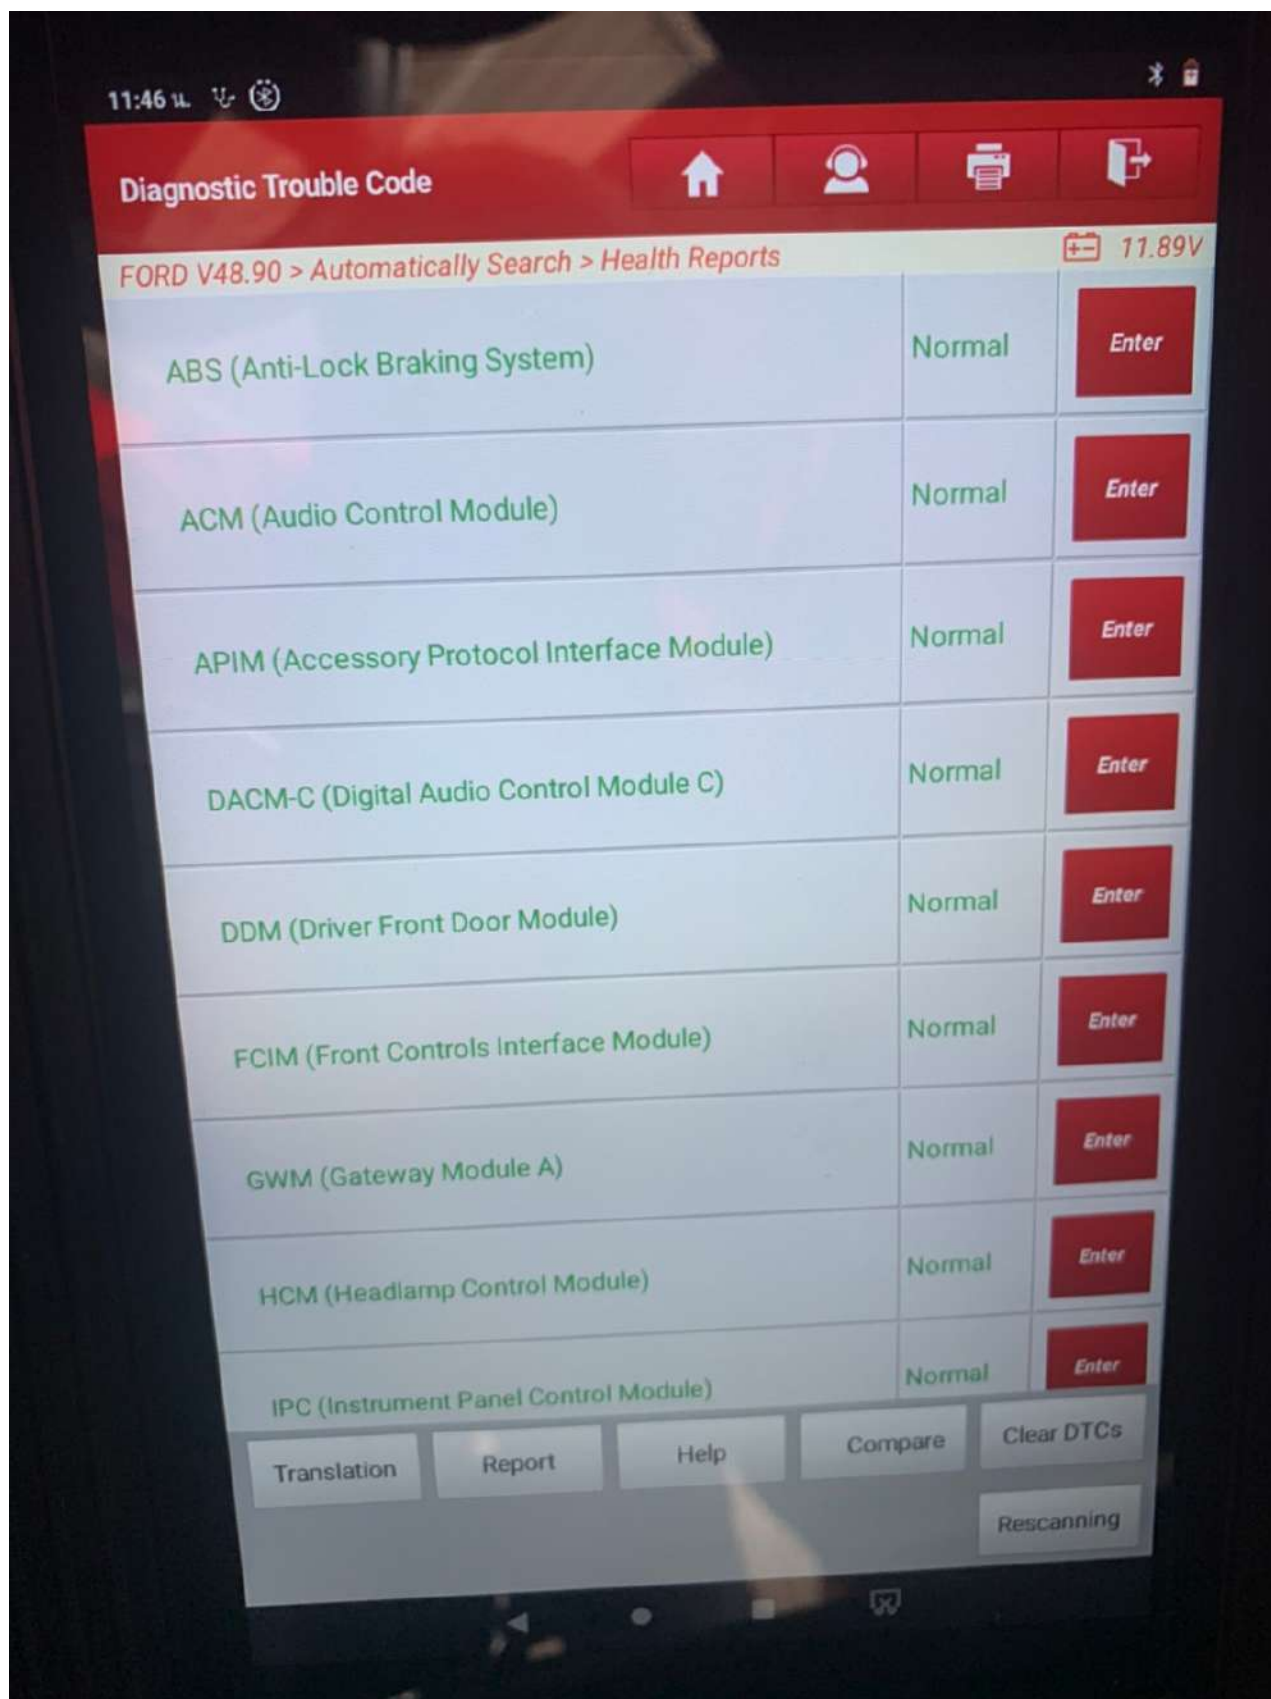
ภาพ OBD

| รายการตรวจ 6 รายการ | สถานะ |
|---|---|
| 1.5 การวินิจฉัยผ่านทาง OBD On-Board Diagnostics (OBD) | ดี (Good) |
