# Vehicle Inspection Report

ยี่ห้อ/รุ่น (Brand/Model): TOYOTA INNOVA 2.0 G	วันที่ตรวจสอบรถยนต์ (Date of Inspection): 01-02-62
หมายเลขตัวถัง (VIN): MHFXW42GX02318330	เลขคำขอบริการ (Job No.): I019/002-009
หมายเลขเครื่องยนต์ (Engine No.): 1TR8866129	Vehicle Picture:  
ปีที่ผลิต (Build Date): 2015	
สีรถ (Color): เทา	
ระยะการใช้งาน(Mileage): 152,745 ก.ม	
หมายเลขทะเบียน (No. Plate): 4กข 3662	
วันครบกำหนดชำระภาษี (Registration Expiry): 9 ธ.ค.62	
ชื่อลูกค้า (Customer Name): REGENCE HOME CAR	
ที่อยู่(Address): ถ.ลาดพร้าว 22	
โทรศัพท์ (Tel):	
สถานที่ตรวจสอบรถ (Inspection Place): REGENCE HOME CAR

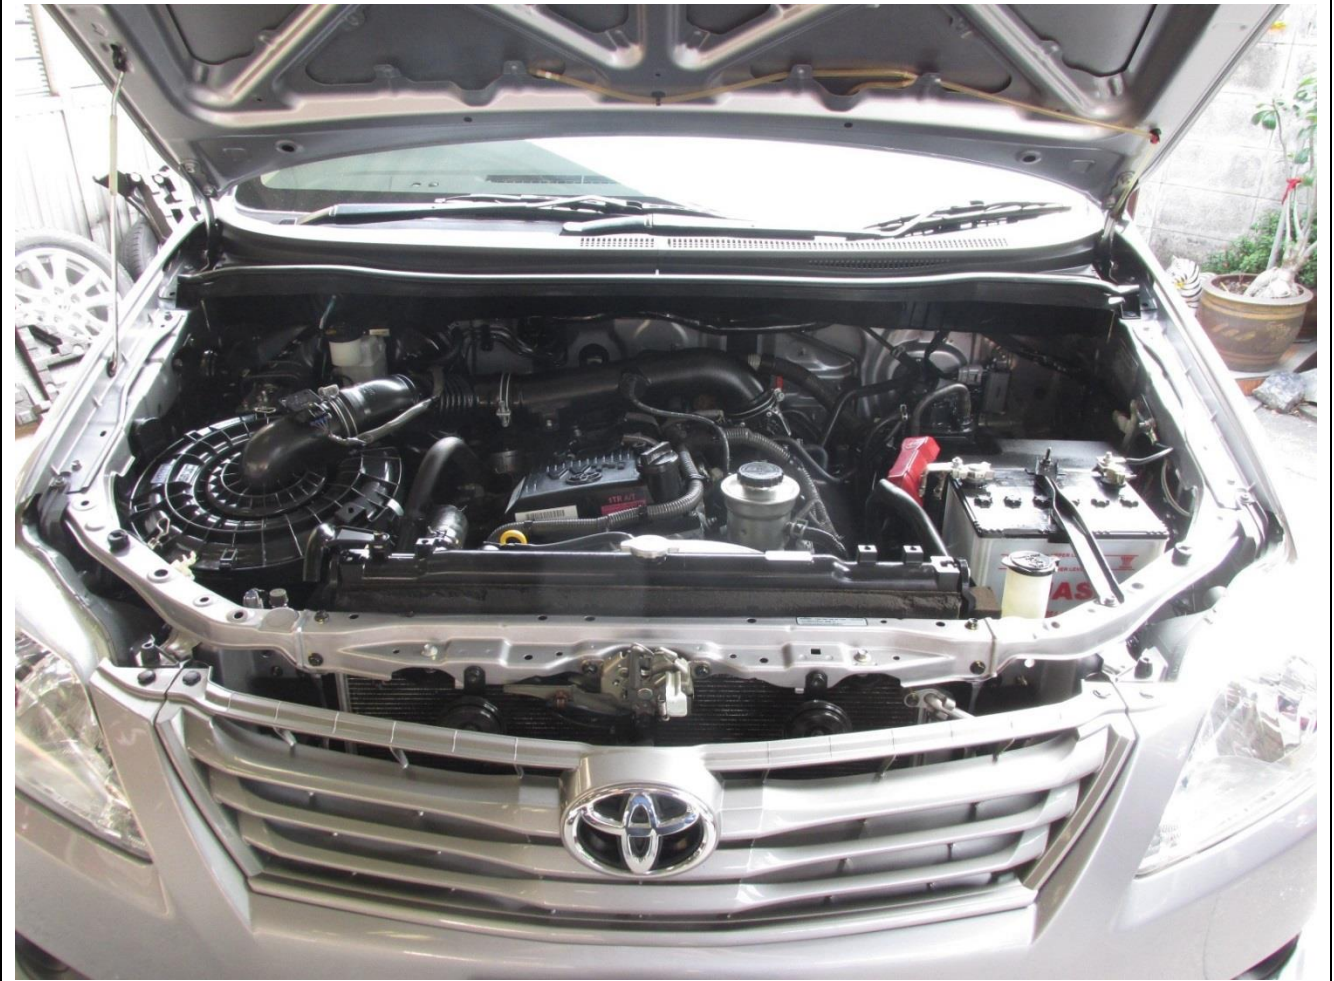
ภาพห้องเครื่อง - Engine Bay Visual Details:

ลูกรอก และสายพาน Drive Belt & Pulleys	สภาพดีตามอายุการใช้งาน																																					
 	หม้อลมเบรก Brake Booster	สภาพดีตามอายุการใช้งาน																																					
 	แม่ปั้มเบรก Master Cylinder Pressure	สภาพดีตามอายุการใช้งาน																																					
 	แบตเตอรี่ไม่รั่ว และ ชุดยึด ไม่มีสนิม No any leak on battery and no corrosion on battery support bracket	สภาพดีตามอายุการใช้งาน

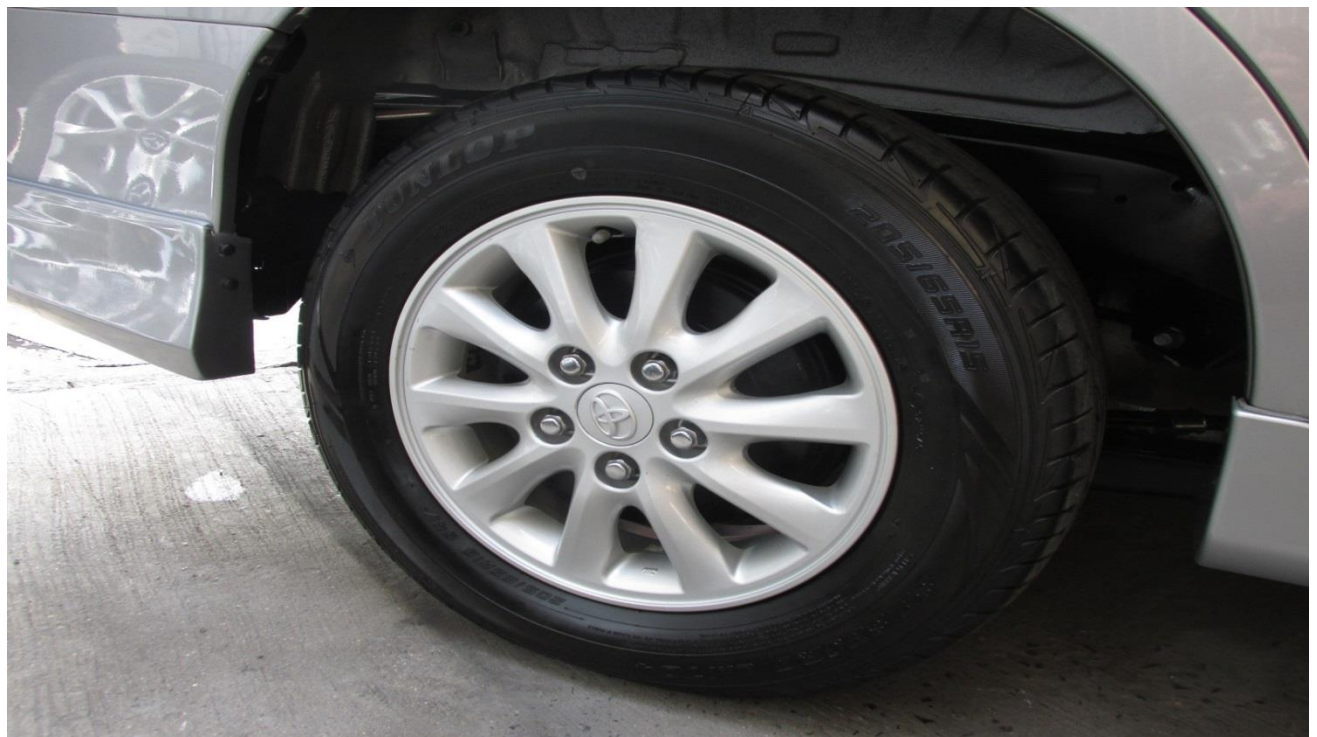
### ภาพโดยรวมของยาง ล้อ และ เบรค - Tyres, Wheels & Brakes Visual Detail

สภาพยางรถยนต์, ล้อ/ดาร์ท/ปี ผลิต Tyres Appearance, Year	2018
 	สภาพล้อ,ฝาครอบล้อ Wheel Rims Appearance	สภาพดีตามอายุการใช้งาน
 	ล้อ และยางอะไหล่ Spare Tyre & Rim	สภาพดีตามอายุการใช้งาน
 	คาลิปเปอร์เบรค และท่อน้ำมัน Brake Hose Callipers & Pipes	สภาพปกติไม่พบการรั่วซึม
 	ผ้าดิสเบรค (หน้า/หลัง) Brake Pads (Front/Rear)	สภาพดีตามอายุการใช้งาน
 	จานดิสเบรค(หน้า/หลัง) Brake Discs (Front/Rear)	ควรเจียจานเบรคครั้งต่อไปที่เปลี่ยนผ้าเบรค
 	ดรัมเบรคล้อหลัง Brakes and Drums any No Leakage	สภาพดีตามอายุการใช้งาน
 	การทำงานของเบรคมือ Park Brake function	ระยะเวลาทำงานปกติ
 	คำแนะนำอื่นๆ Other	N/A
