# Vehicle Inspection Report

## สรุปผลการตรวจสอบ (Inspection Summary)

ยี่ห้อ/รุ่น (Brand/Model): MITSUBISHI PAJERO SPORT 2.5 AT	วันที่ตรวจสอบรถยนต์ (Date of Inspection): 09-09-62
หมายเลขตัวถัง (VIN): MMTGYKG40EF004944	เลขคำขอบริการ (Job No.): I019/0049-032
หมายเลขเครื่องยนต์ (Engine No.): 4D56UCFJ3993	Vehicle Picture:  
ปีที่ผลิต (Build Date): 2015	
สีรถ (Color): เทา	
ระยะการใช้งาน(Mileage): 63,329 กม.	
หมายเลขทะเบียน (No. Plate): กจ 7049	
วันครบกำหนดชำระภาษี (Registration Expiry): 29 ก.ค. 62	
ชื่อลูกค้า (Customer Name): ):	
1กรณ์ อานมาจักรรถยนต์เพชรชมพู(8888)	
ที่อยู่(Address): หลักสี่-สะพานใหม่-แจ้งวัฒนะ	
โทรศัพท์ (Tel): 081-3444422	
สถานที่ตรวจสอบรถ (Inspection Place):	
1กรณ์ อานมาจักรรถยนต์เพชรชมพู(8888)

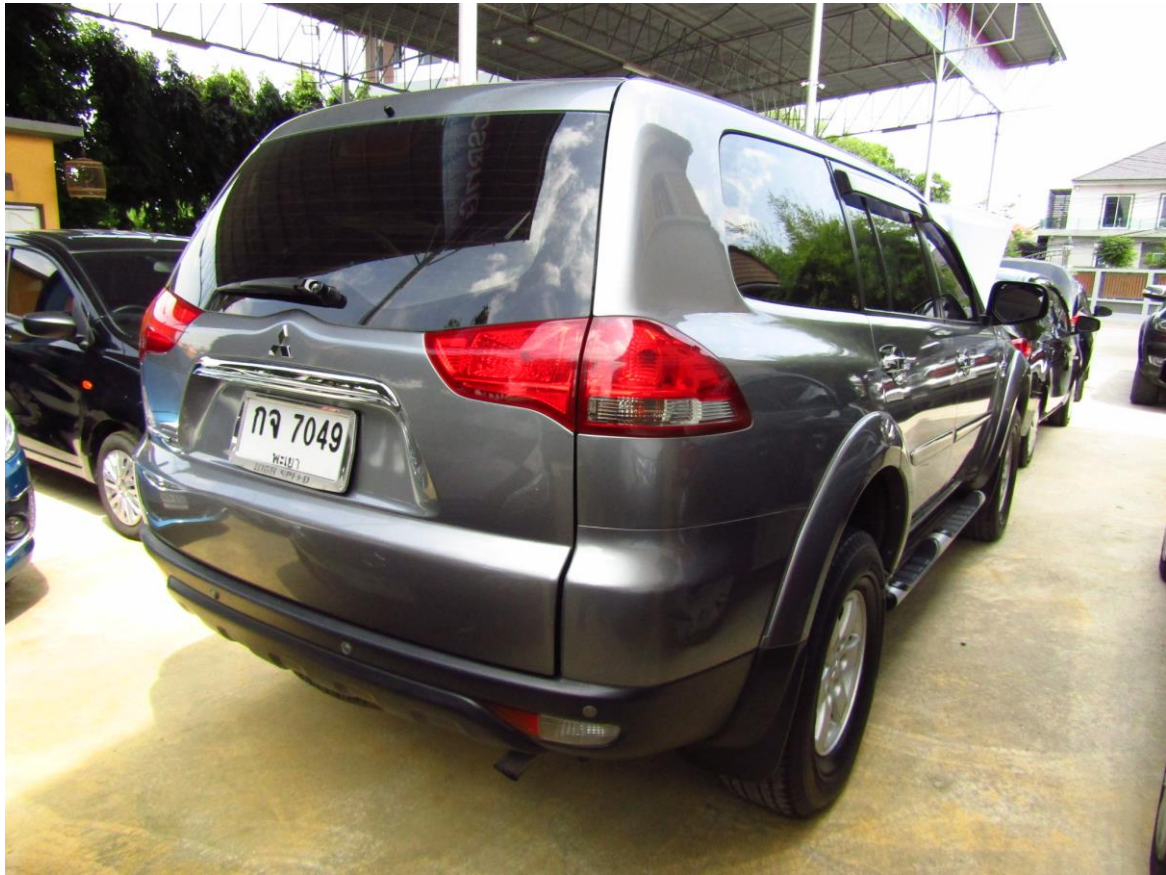
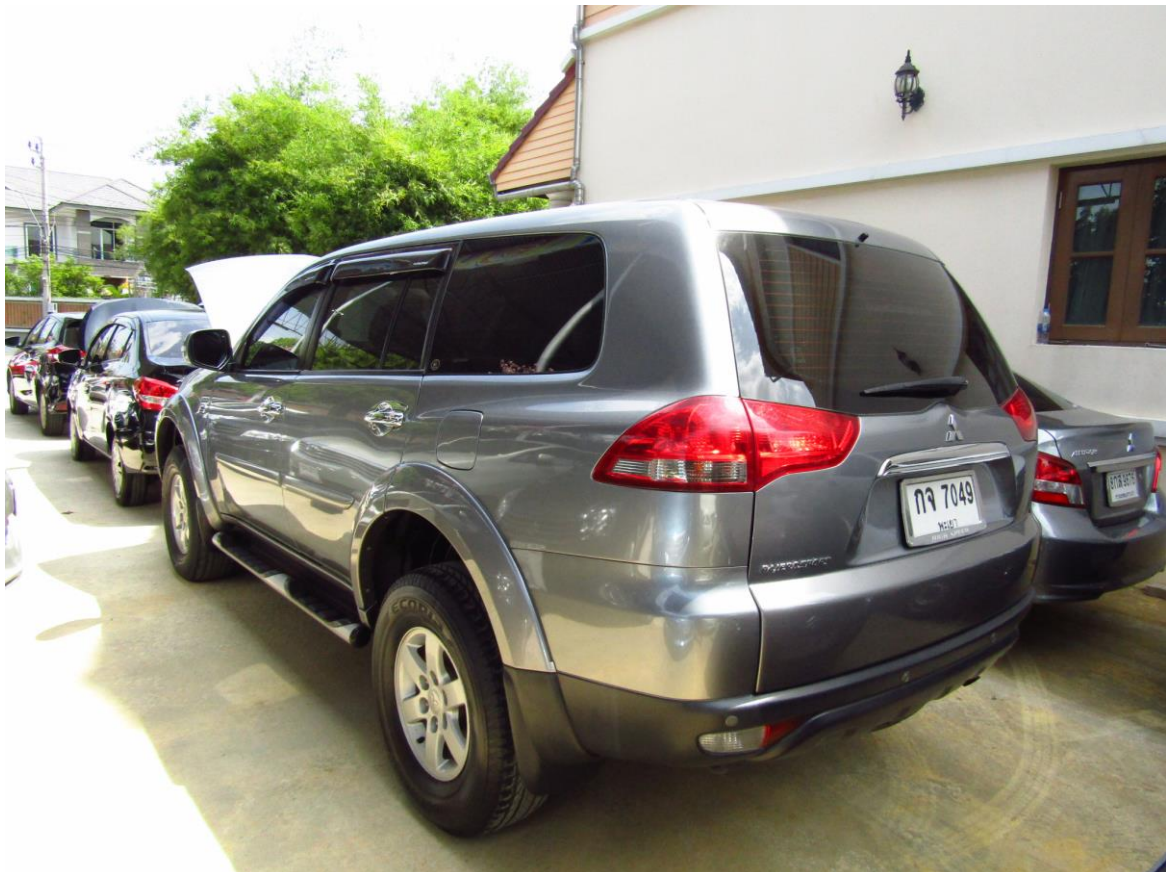
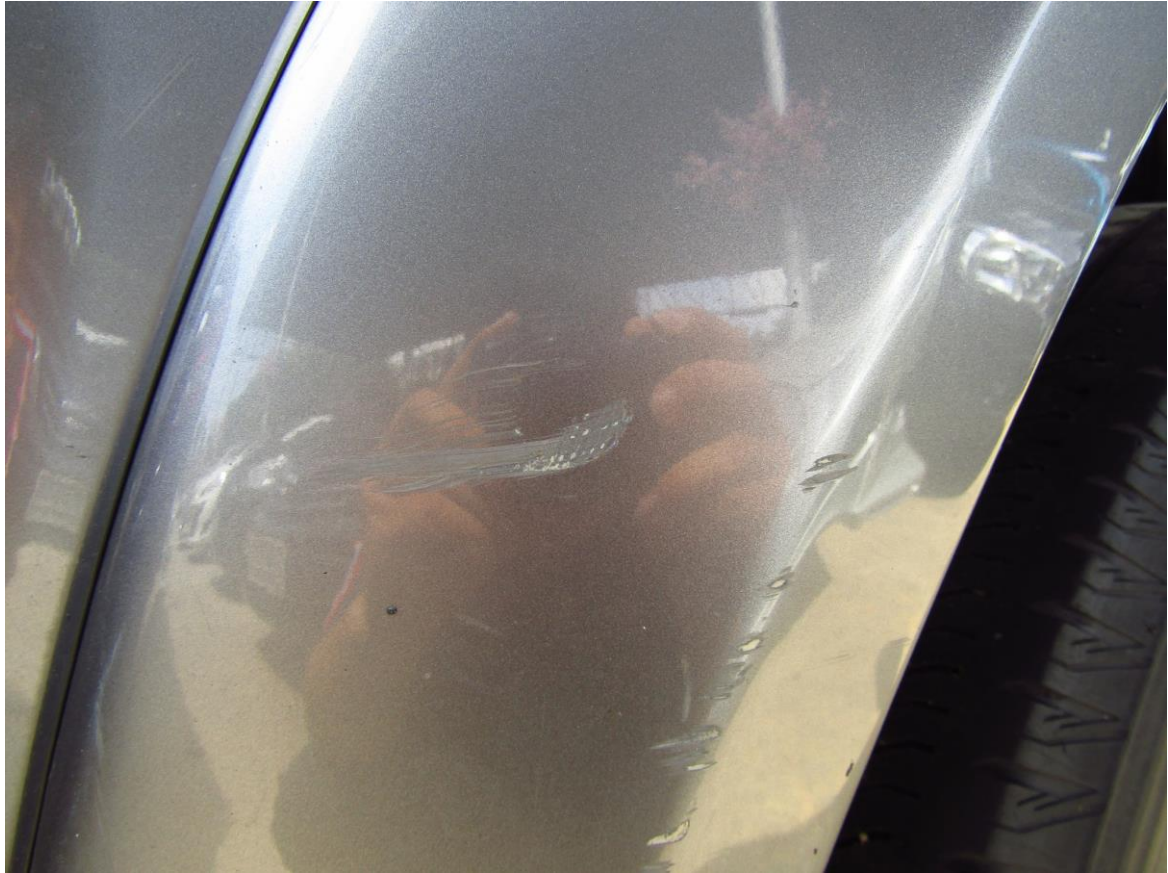
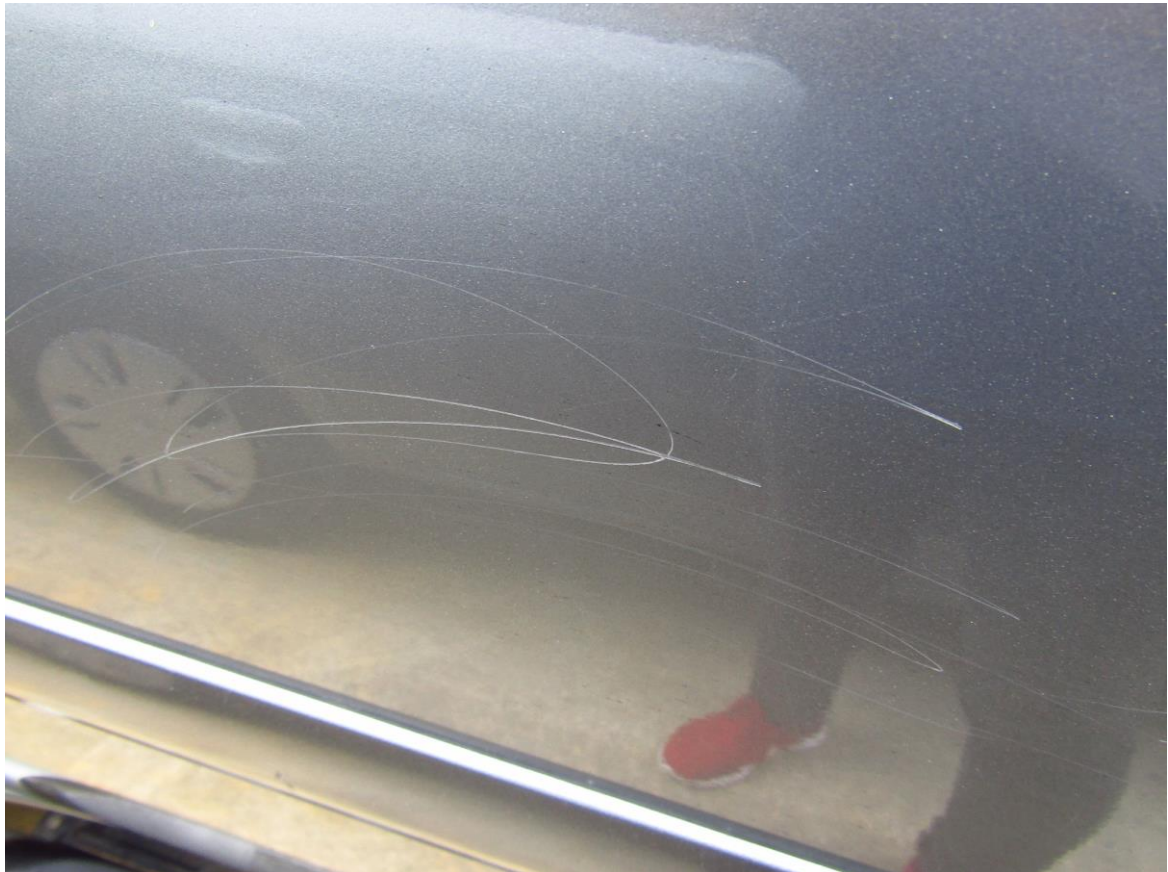
ภาพภายนอก (ต่อ) - Exterior Visual Details (Continued):

แก้มบังโคลนหน้าขวา Front Right Wing	สภาพดี
 	ประตูหน้าขวา Front Right Door	สภาพดี
 	ประตูหลังขวา Rear Right Door	ครูด
 	ประตูเลื่อนด้านขวา Sliding Right Door	N/A
 	แก้มบังโคลนหลังขวา Rear Right Wing	สภาพดี
 	บันไดขายน้าด้านขวา Right Rocker Panel	สภาพดี
 	แก้มบังโคลนหน้าซ้าย Front Right Wing	สภาพดี
