1023/0087-120

Ford Everest 2.0 Sport

20 ต.ค. 2023

Vehicle Inspection Report สรุปผลการตรวจสอบสภาพรถ (Inspection Summary)

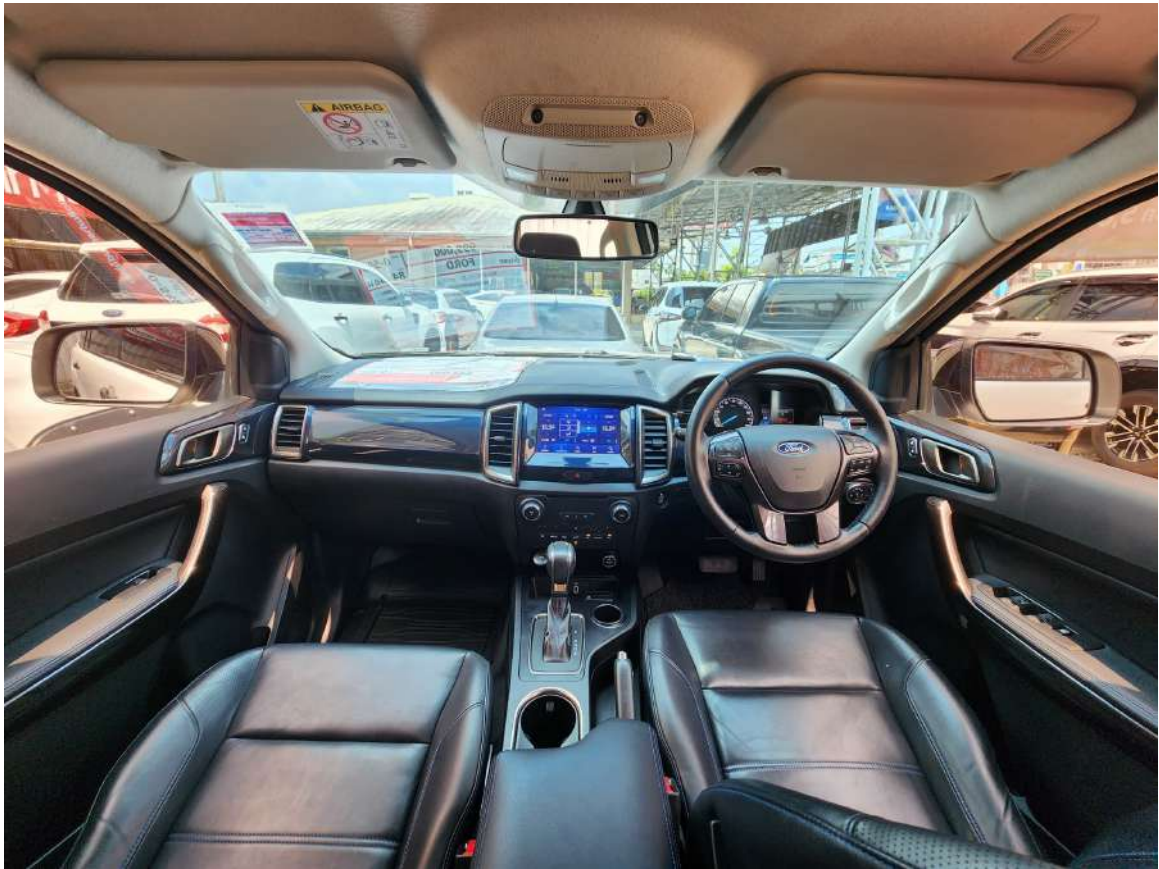
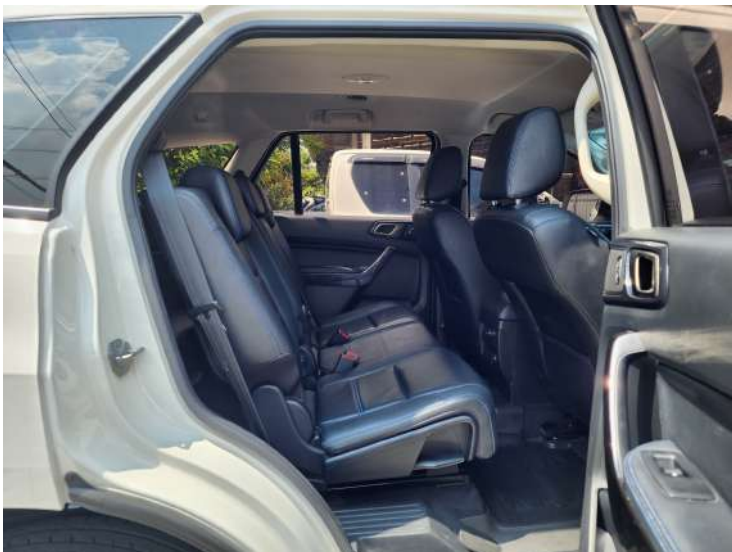
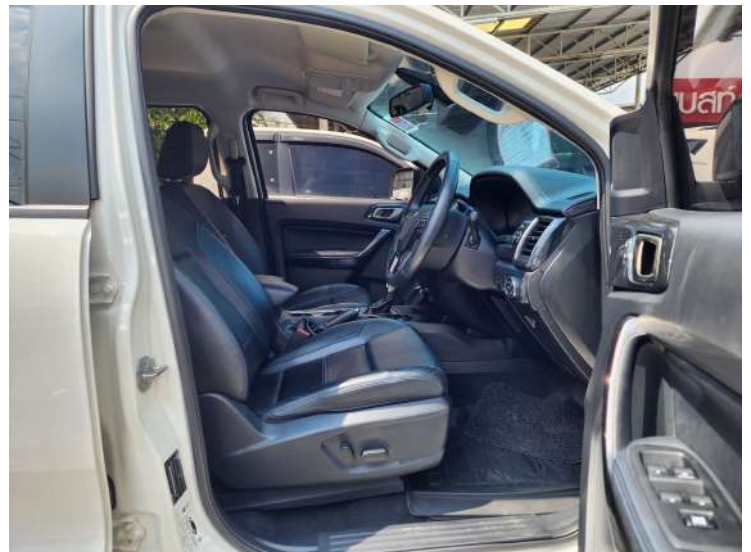
ภาพภายใน

รายการตรวจ 20 รายการ	สถานะ
2.1 สภาพที่นั่ง Seat Appearance	ดี (Good)
2.2 การทำงาน การปรับ และการล็อกเบาะ Seat Adjust functional	ดี (Good)
2.3 สภาพรางไต่เบาะ Seat slide adjust rail	ดี (Good)
2.4 เข็มขัดนิรภัย Seat Belts	ดี (Good)
2.5 แผงคอนโซลหน้า Other Trims	ดี (Good)
2.6 เครื่องเสียงภายในรถ Radio/ Multiplayer	ดี (Good)
2.7 ลำโพง Speaker working	ดี (Good)
2.8 ไล่ฝ้ากระจกหลัง Rear Window Demister	ดี (Good)
2.9 อุปกรณ์ปรับอากาศทำความเย็นและความร้อน Air Condition/Heater	ดี (Good)

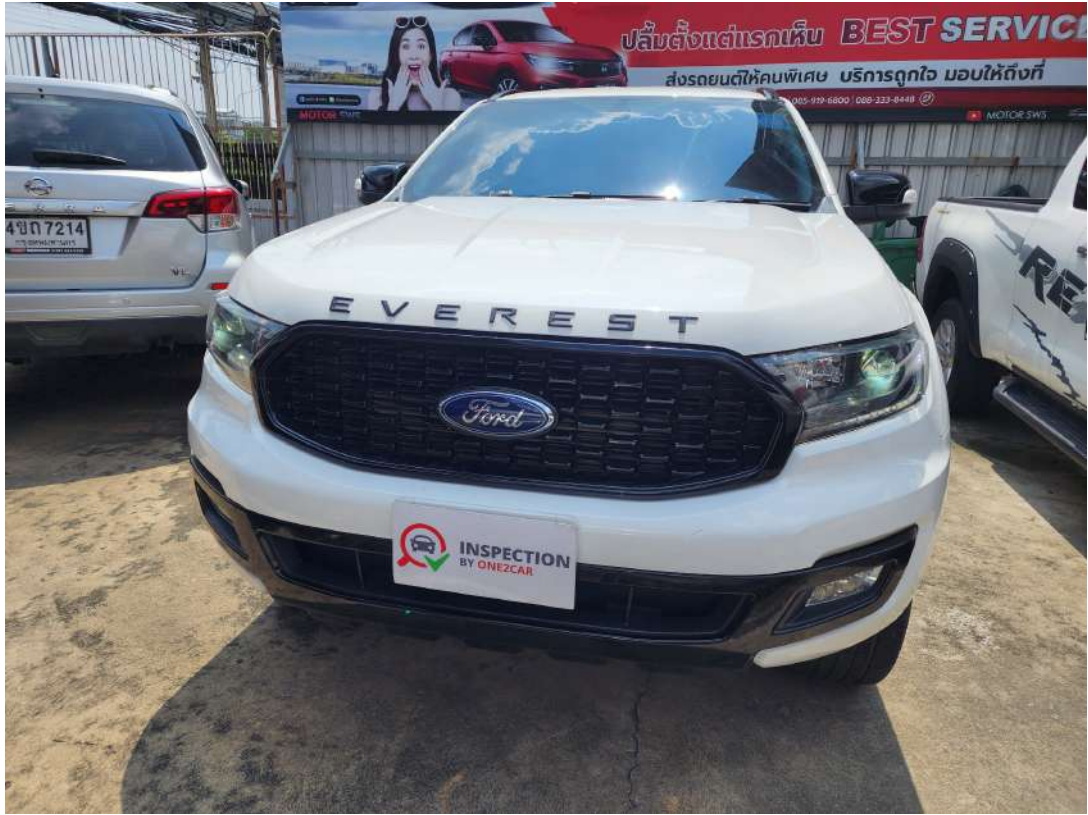
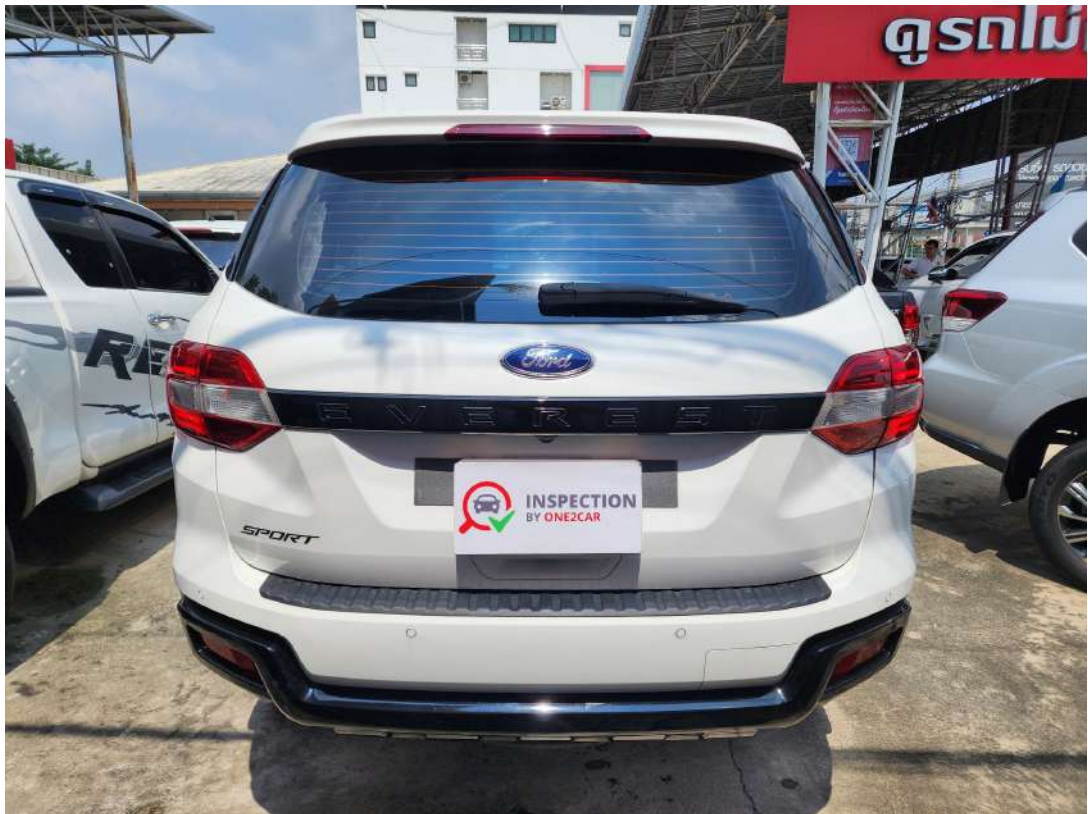
ภาพภายนอก

ประเมินสภาพรวม: ผ่าน
รายการที่รอการแก้ไข: ไม่พบรายการแก้ไข
ชิ้นส่วนประกอบตัวถังรถ
✓ แผ่นเพลทเลขตัวถังมองเห็นได้ชัดเจน
✓ ชิ้นส่วนประกอบตัวถังรถ ผ่านการวัดค่าความหนาของสีแล้ว
✓ สีรถตรงตามเสาเอกสารถะเบียน
