**I023/0188-68**

BMW 528i 2.0 F10 (ปี 10-16) Luxury Sedan

Oct 18, 2023

## Vehicle Inspection Report สรุปผลการตรวจสอบสภาพ (Inspection Summary)

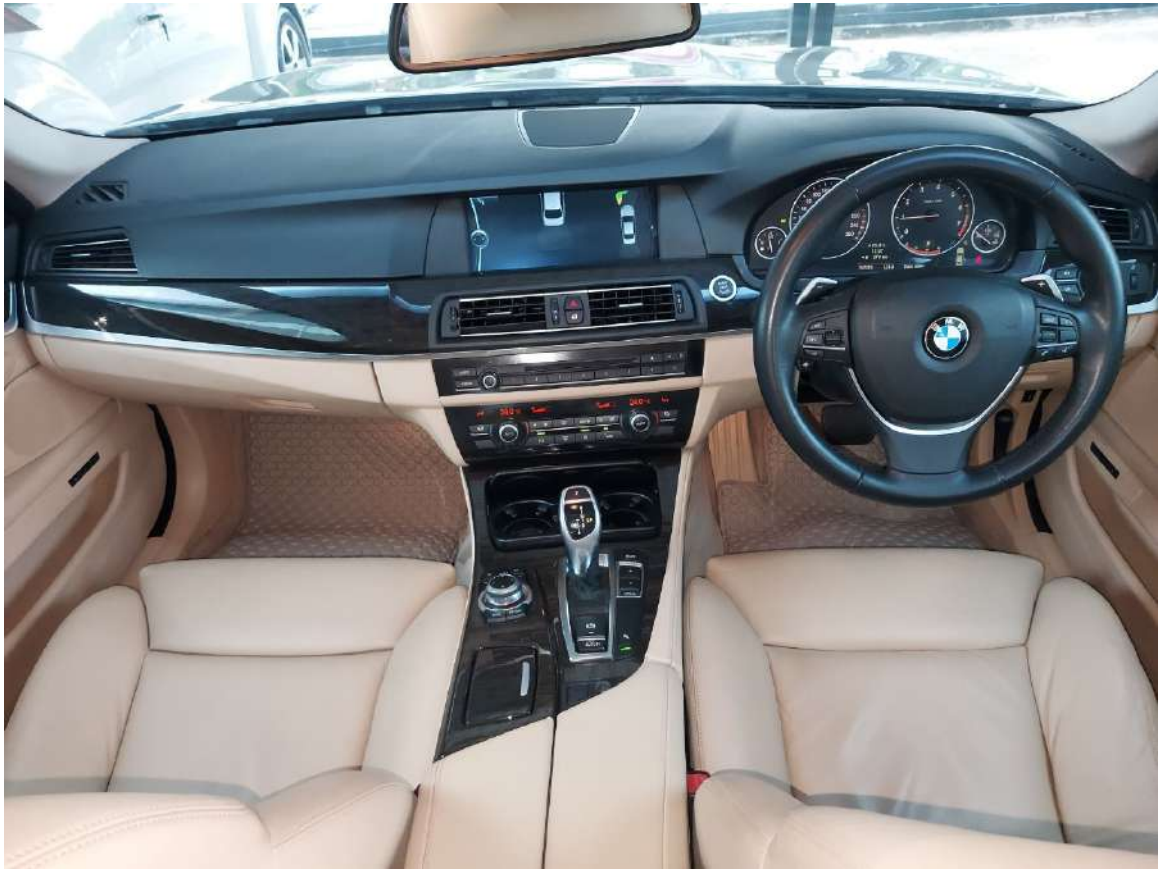
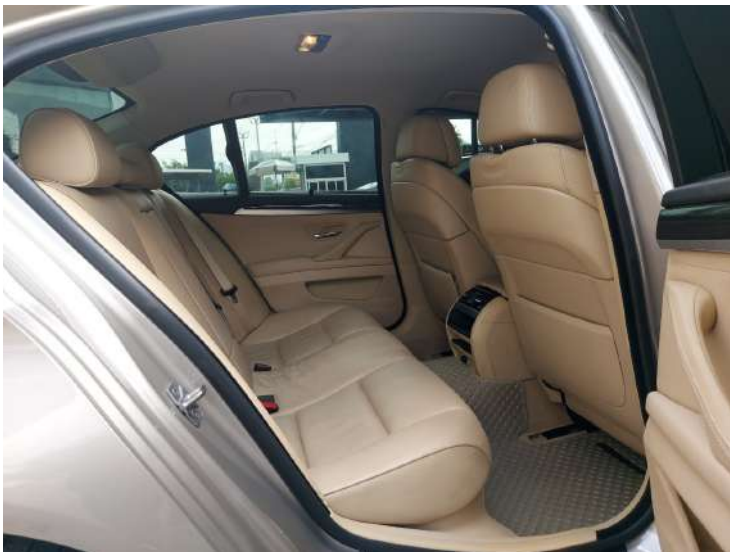
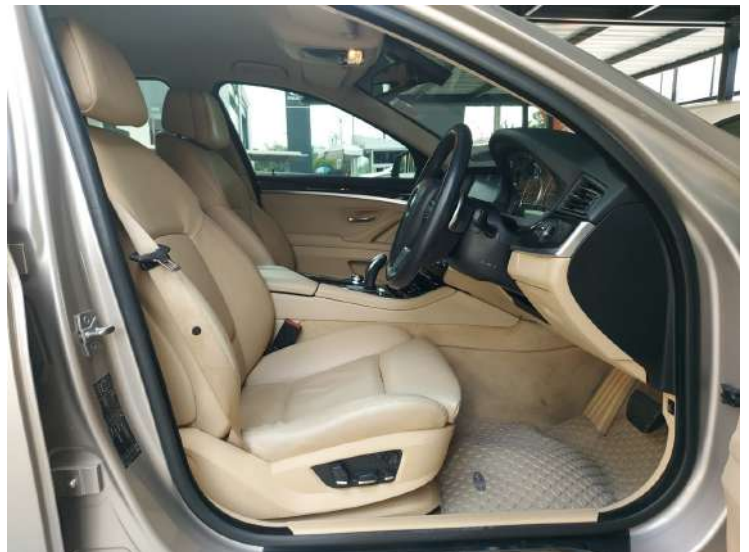
### ภาพภายใน

ประเมินสภาพรวม: ผ่าน  
 อุปกรณ์หลัก/อุปกรณ์เสริมขณะขับที่:  
 ✓ ระบบปรับอากาศ [ผ่าน]  
 ✓ ไฟส่องสว่าง [ผ่าน]  
 ✓ ไฟเลี้ยว/ไฟฉุกเฉิน [ผ่าน]  
 ✓ หน้าปัดและมาตรวัด [ผ่าน]  
 ✓ เข็มขัดนิรภัย [ผ่าน]  
 ✓ แตร [ผ่าน]  
 ✓ เครื่องเล่นเพลง [ผ่าน]  
 ✓ ระบบปัดน้ำฝน [ผ่าน]  
 ✓ เบาะนั่งยึดแน่น [ผ่าน]  
 ✓ กระจกไฟฟ้า [ผ่าน]

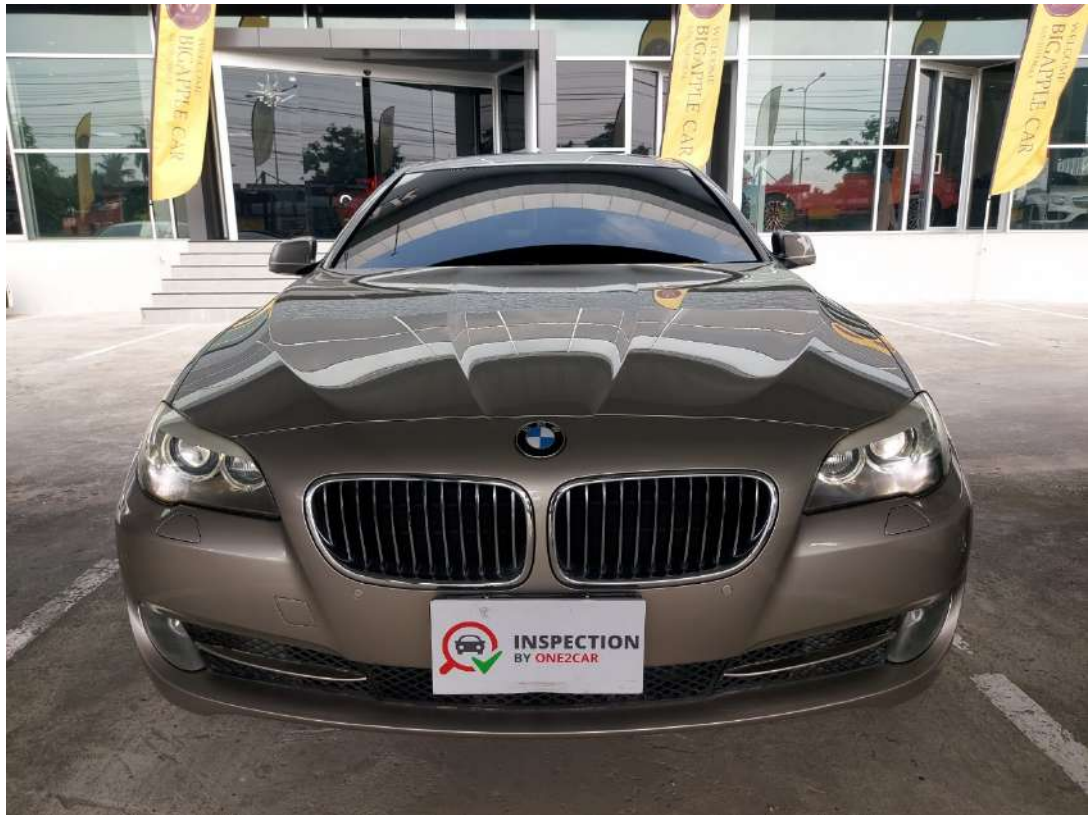
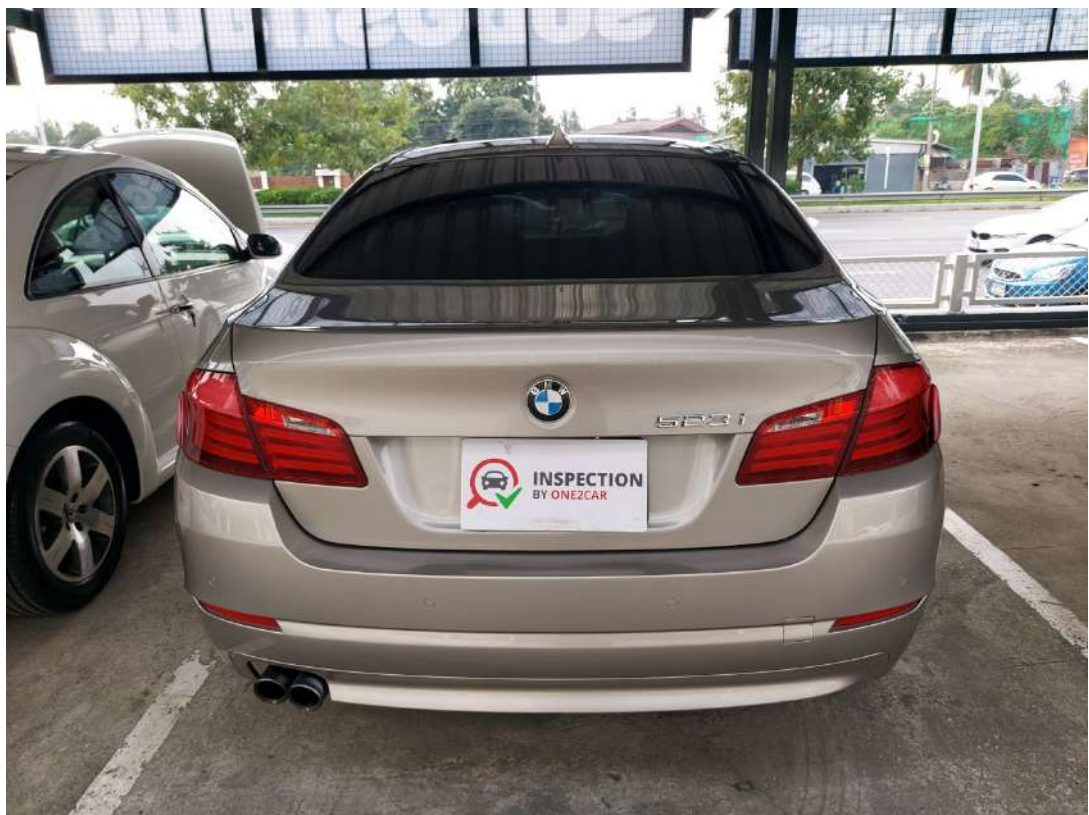
### ภาพภายนอก

ประเมินสภาพรวม: ผ่าน  
 รายการที่รอการแก้ไข: ไม่พบรายการแก้ไข  
 ชิ้นส่วนประกอบตัวถังรถ  
 ✓ แผ่นเพลทเลขตัวถังมองเห็นได้ชัดเจน  
 ✓ ชิ้นส่วนประกอบตัวถังรถ ผ่านการวัดค่าความหนาของสีแล้ว  
 ✓ สีรถตรงตามเสาเอกสารถะเบียน
