I023/0231-51

Ford Ranger DOUBLE CAB 2.0 WildTrak 4WD

26 ต.ค. 2023

# Vehicle Inspection Report สรุปผลการตรวจสอบสภาพรถ (Inspection Summary)

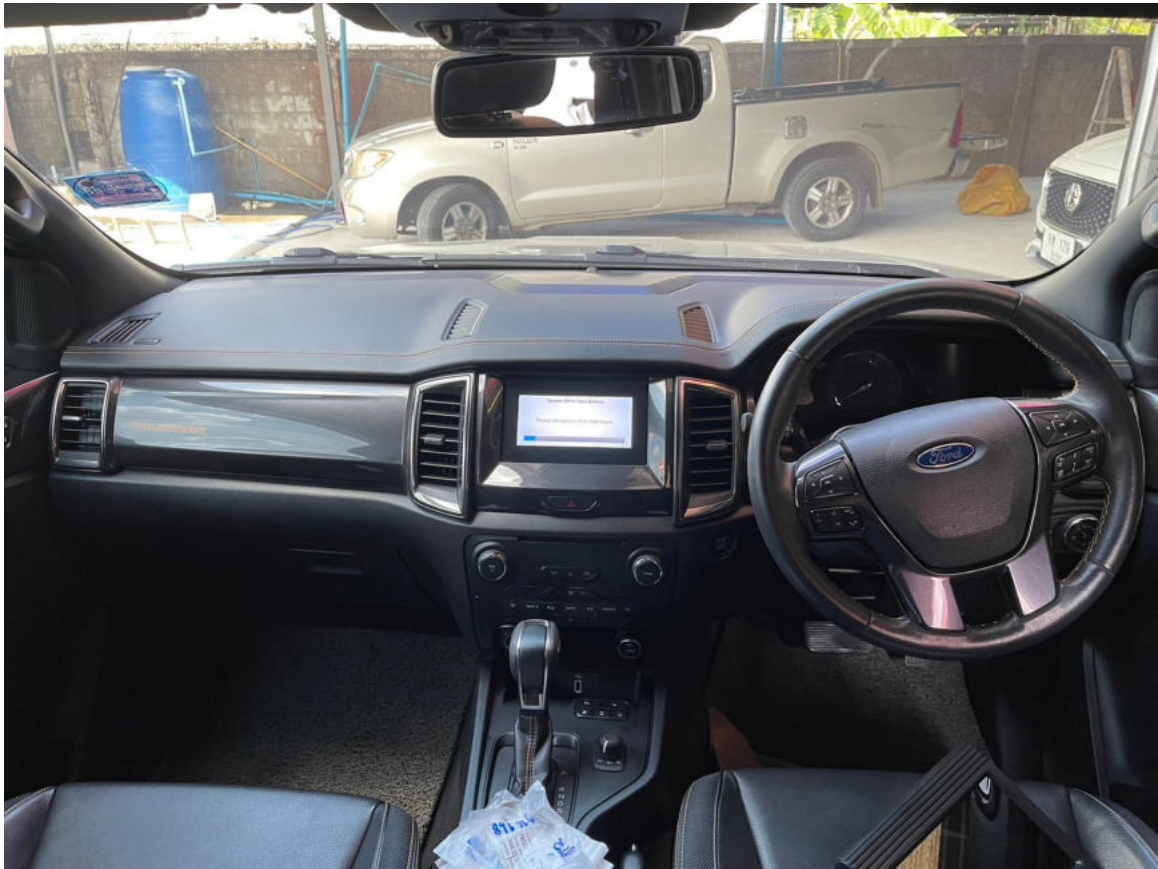
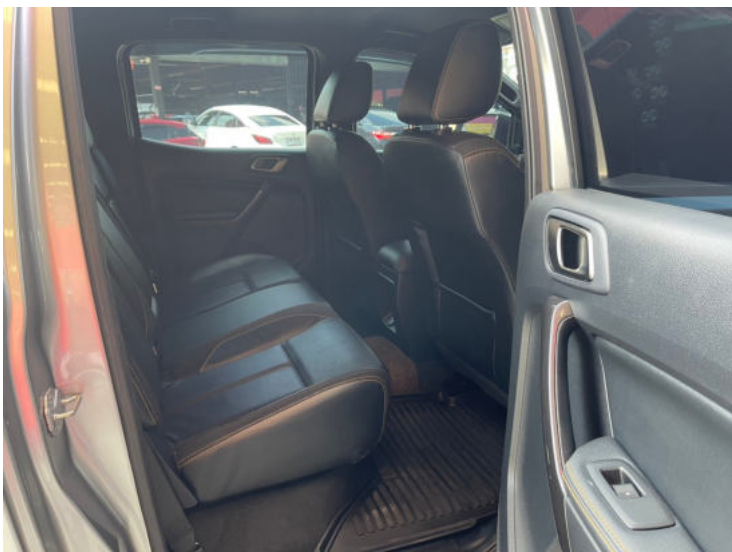
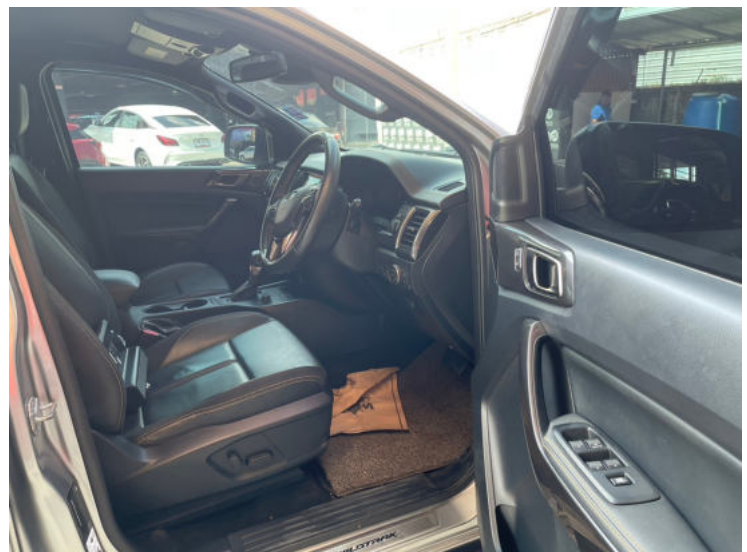
ภาพภายใน

รายการตรวจ 20 รายการ	สถานะ
2.1 สภาพที่นั่ง Seat Appearance	ดี (Good)
2.2 การทำงาน การปรับ และการล็อกเบาะ Seat Adjust functional	ดี (Good)
2.3 สภาพรางไต่เบาะ Seat slide adjust rail	ดี (Good)
2.4 เข็มขัดนิรภัย Seat Belts	ดี (Good)
2.5 แผงคอนโซลหน้า Other Trims	ดี (Good)
2.6 เครื่องเสียงภายในรถ Radio/ Multiplayer	ดี (Good)
2.7 ลำโพง Speaker working	ดี (Good)
2.8 ไล่ฝ้ากระจกหลัง Rear Window Demister	ดี (Good)
2.9 อุปกรณ์ปรับอากาศทำความเย็นและความร้อน Air Condition/Heater	ดี (Good)
