I022/0001-55

Jun 6, 2022

MAZDA CX-3 2.0 SP SUV

# Vehicle Inspection Report สรุปผลการตรวจสภาพรถ (Inspection Summary)

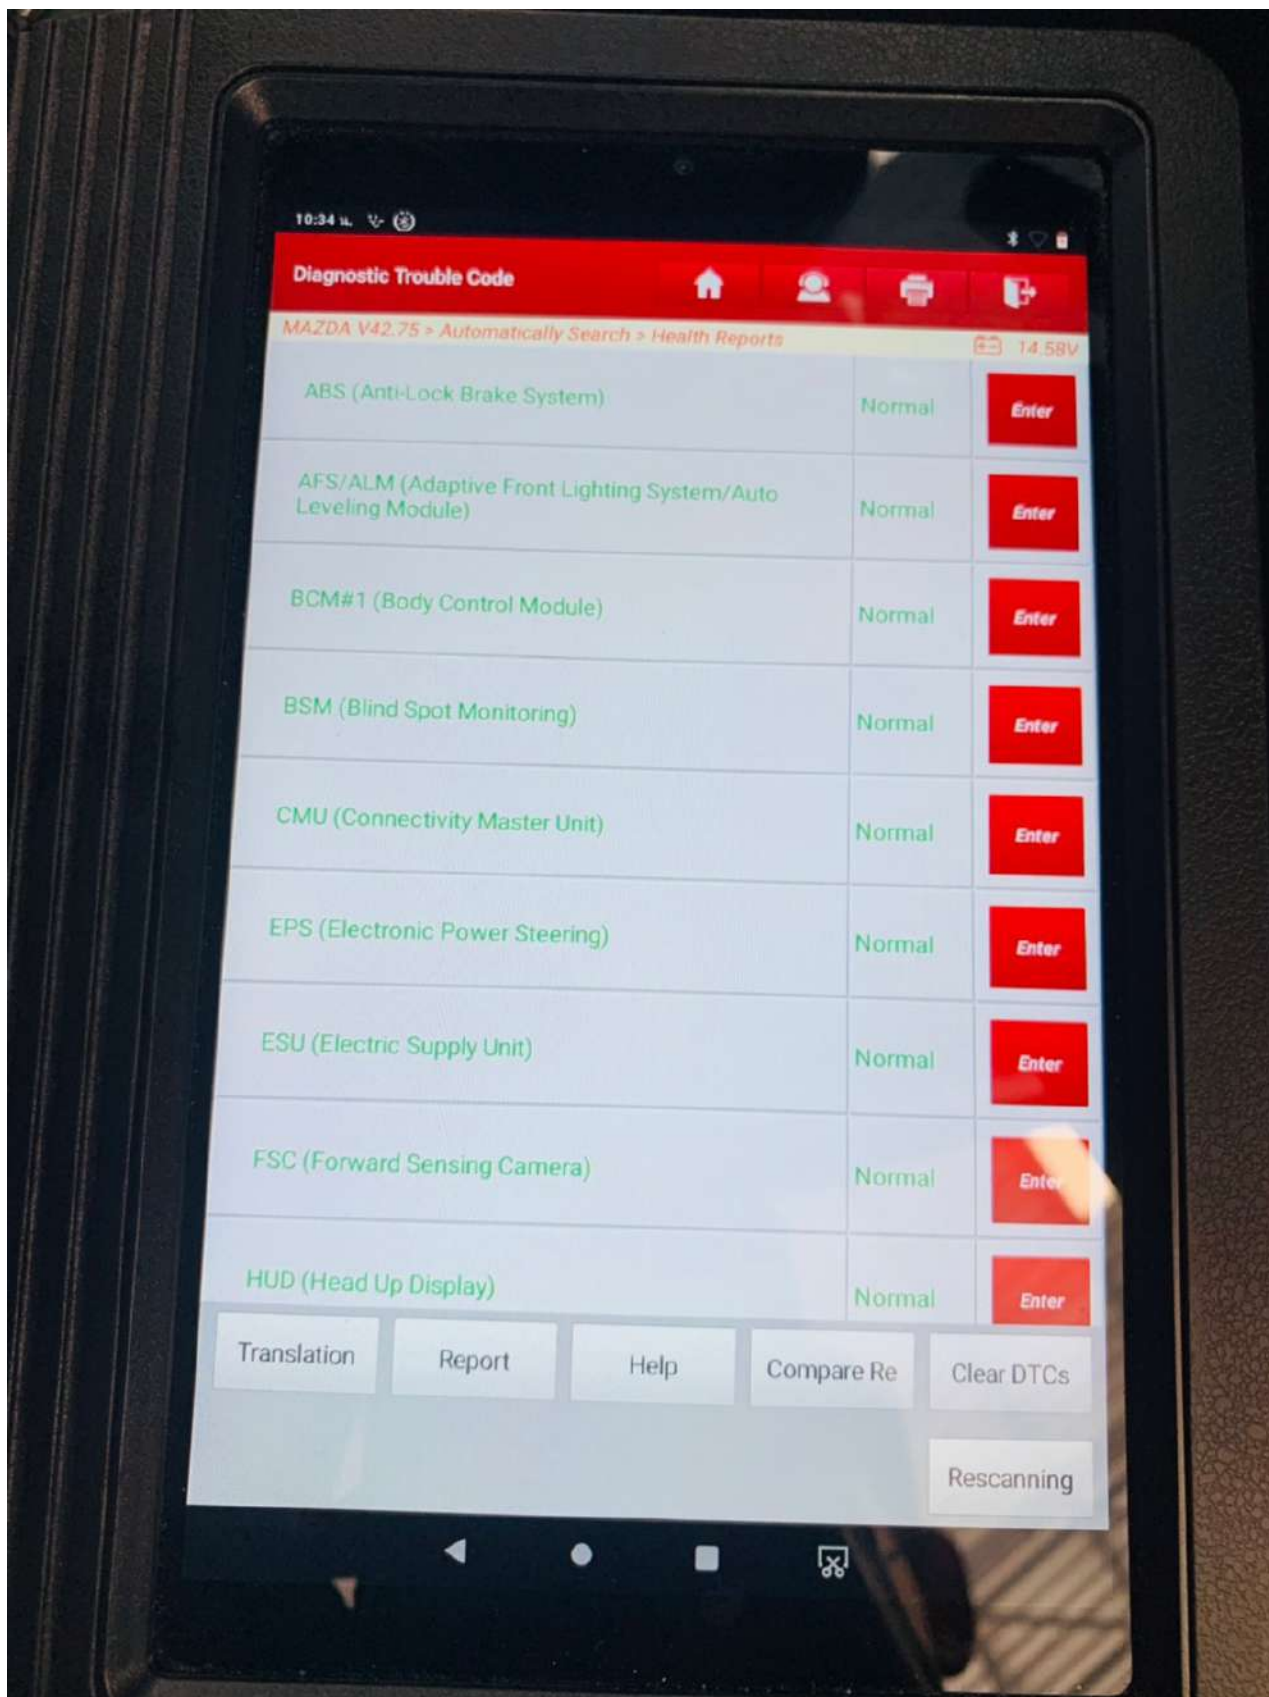
ภาพ OBD

| รายการตรวจ 6 รายการ | สถานะ |
|---|---|
| 1.5 การวินิจฉัยผ่านทาง OBD On-Board Diagnostics (OBD) | ดี (Good) |
