## Vehicle Inspection Report สรุปผลการตรวจสภาพรถ (Inspection Summary)

1022/0126-17

NISSAN NP 300 Navara 2.5 KING CAB E ...

Aug 11, 2022

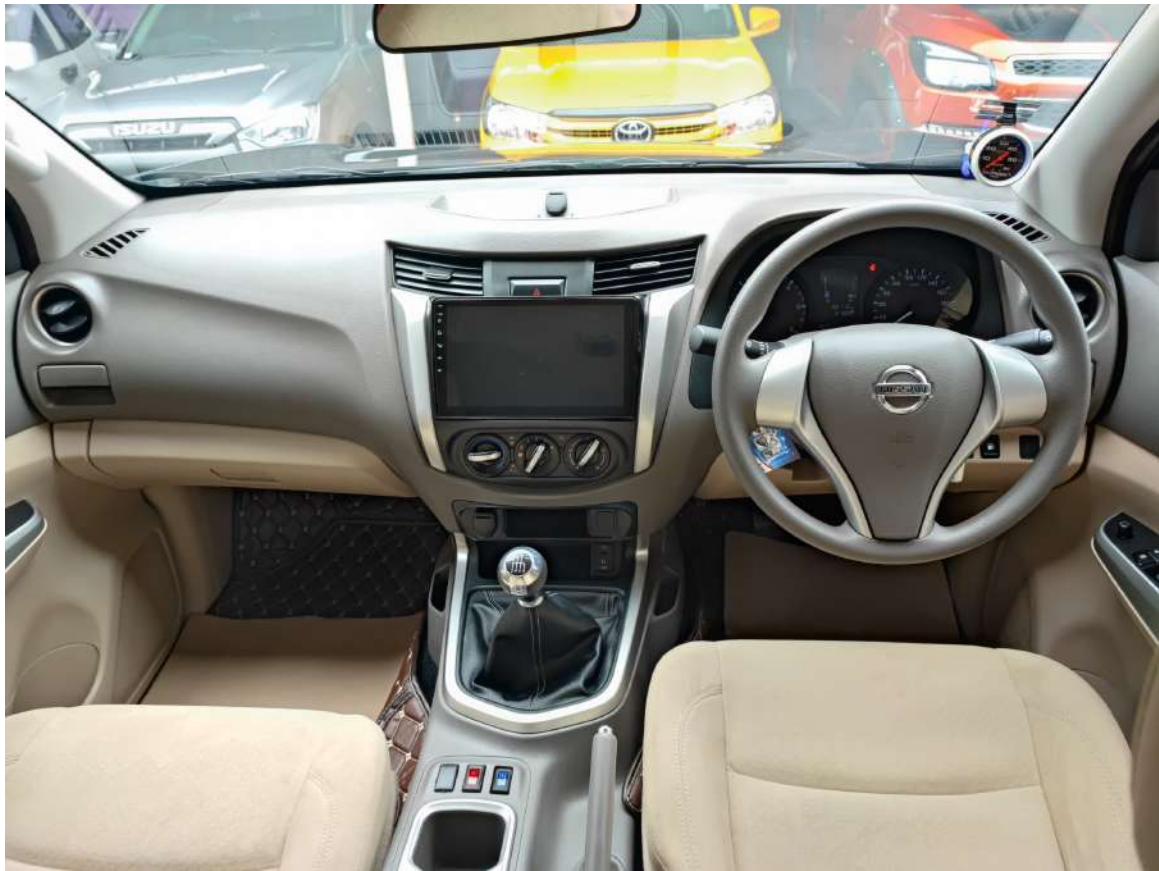
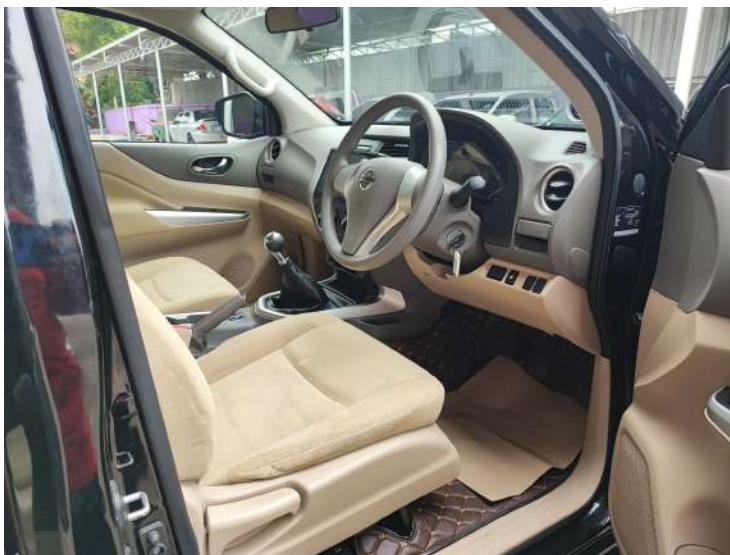
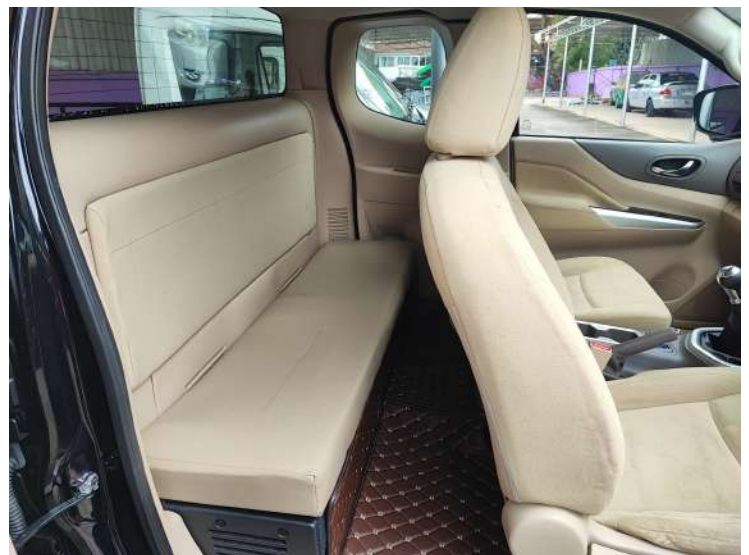
### ภาพภายใน

ประเมินสภาพรวม: ผ่าน  
"อุปกรณ์หลัก/อุปกรณ์เสริมขณะขับที่:  
✓ ระบบปรับอากาศ [ผ่าน]  
✓ ไฟส่องสว่าง [ผ่าน]  
✓ ไฟเลี้ยว/ไฟฉุกเฉิน [ผ่าน]  
✓ หน้าปัดและมาตรวัด [ผ่าน]  
✓ เข็มชี้ดัดนิสัย [ผ่าน]  
✓ แตร [ผ่าน]  
✓ เครื่องเล่นเพลง [ผ่าน]  
✓ ระบบปัดน้ำฝน [ผ่าน]  
✓ เบาะนั่งยึดแน่น [ผ่าน]  
✓ กระฉกไฟฟ้า [ผ่าน]

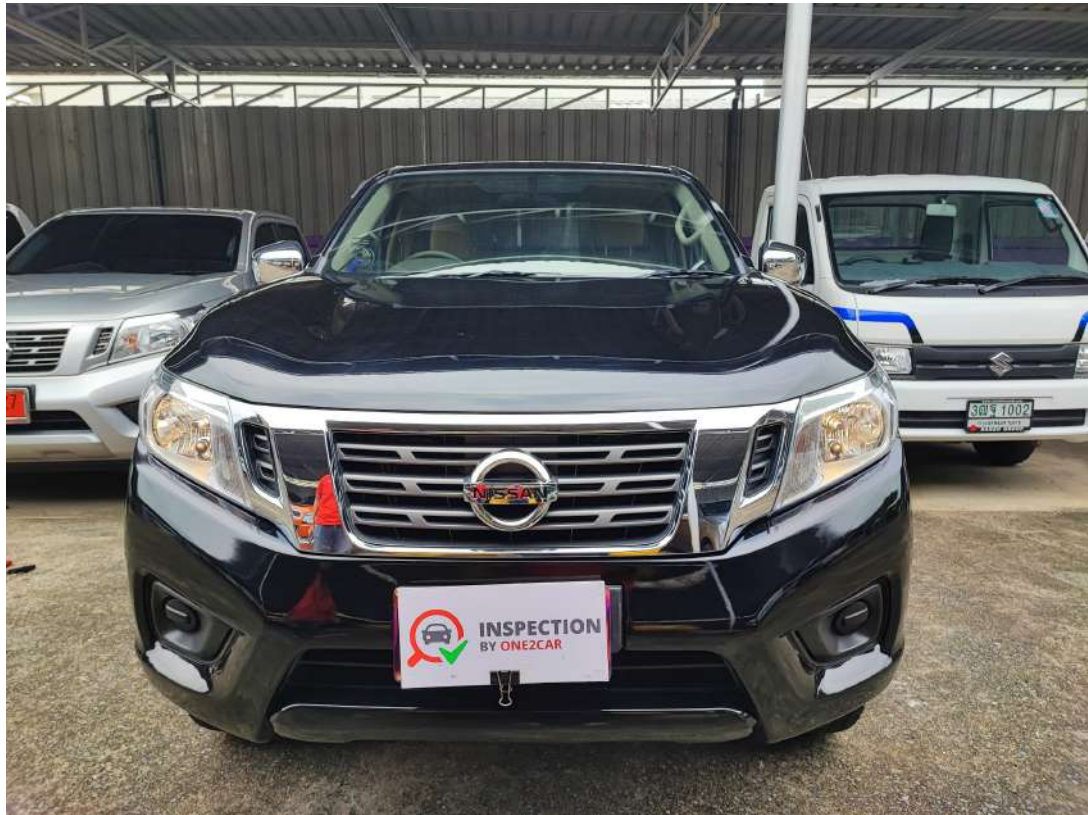
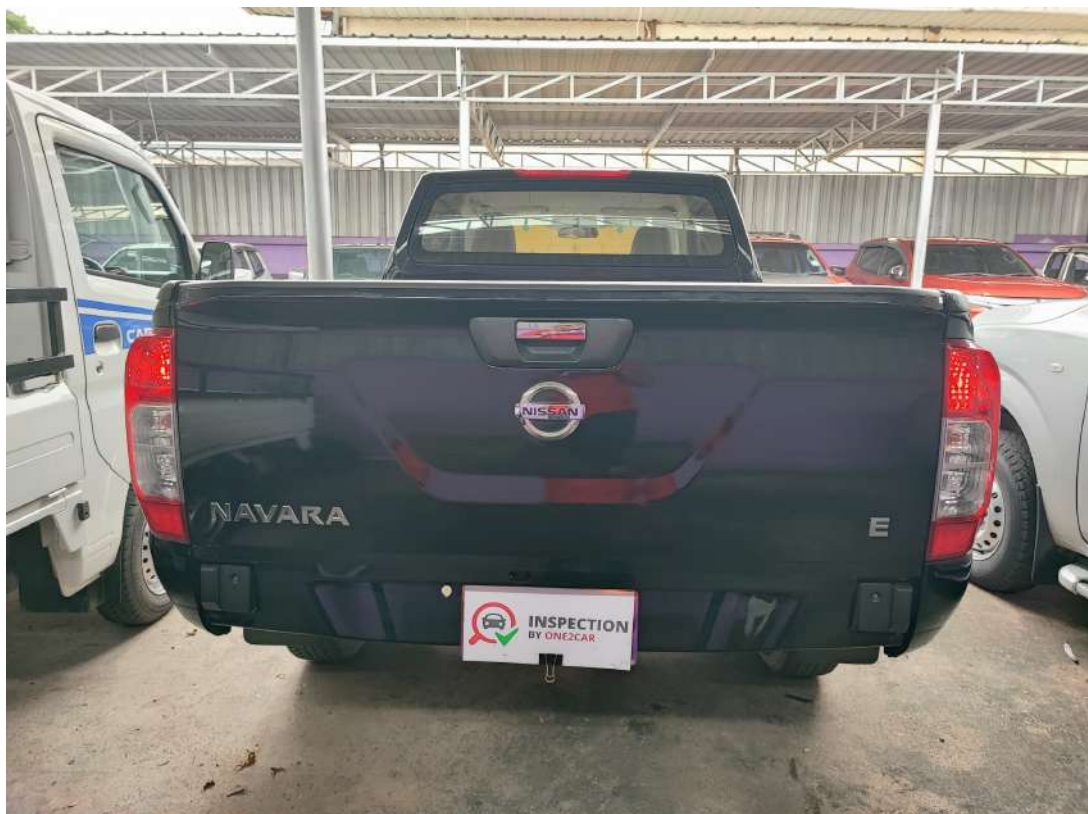
### ภาพภายนอก

ประเมินสภาพรวม: ผ่าน  
"รายการที่รอการแก้ไข: ไม่พบรายการแก้ไข  
ชิ้นส่วนประกอบตัวถังรถ  
✓ แผ่นเพลทเลขตัวถังมองเห็นได้ชัดเจน  
✓ ชิ้นส่วนประกอบตัวถังรถ ผ่านการวัดค่าความหนาของสีแล้ว  
✓ สีสันตรงตามเสาเอกสารจตทะเบียน"
