I023/0237-11

Isuzu D-Max 3.0 CAB-4 Hi-Lander Z-Prestige 3.0 MT

INSPECTION
BY ONE2CAR

Vehicle Inspection Report

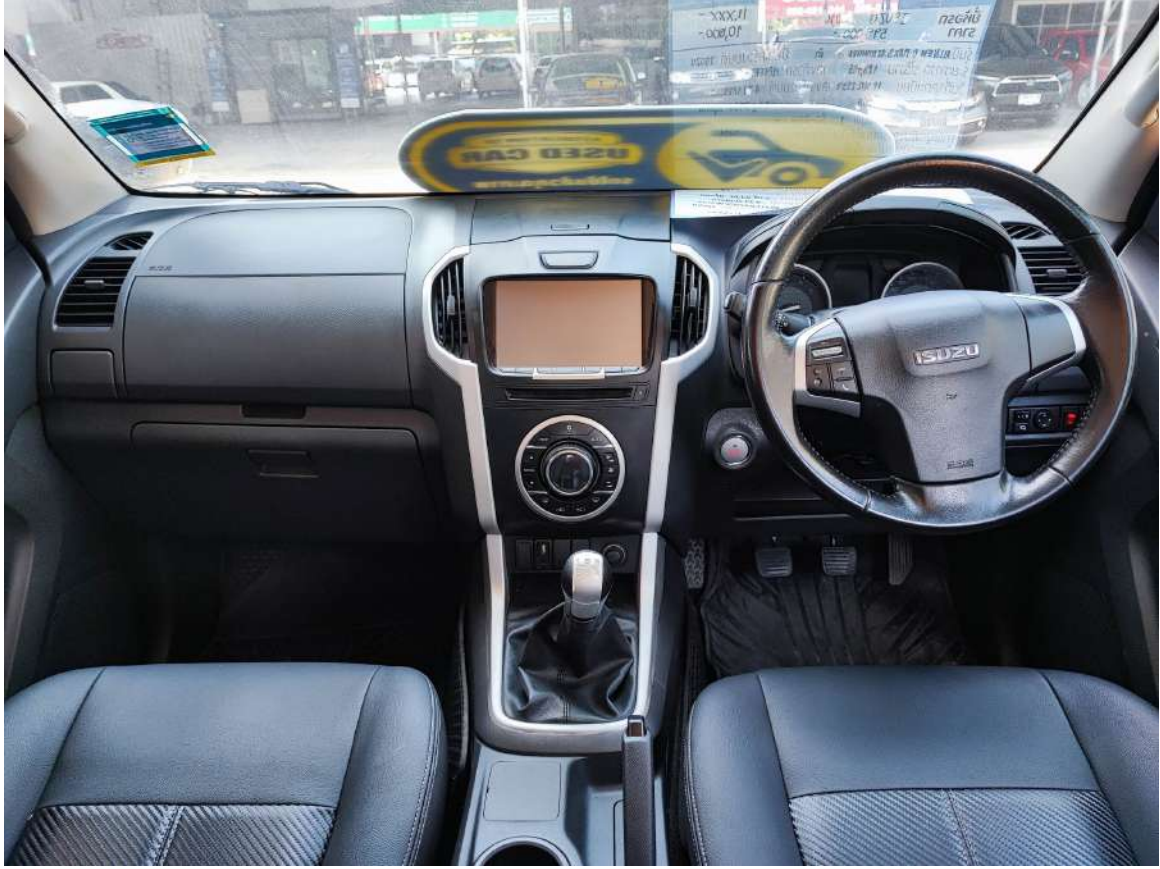
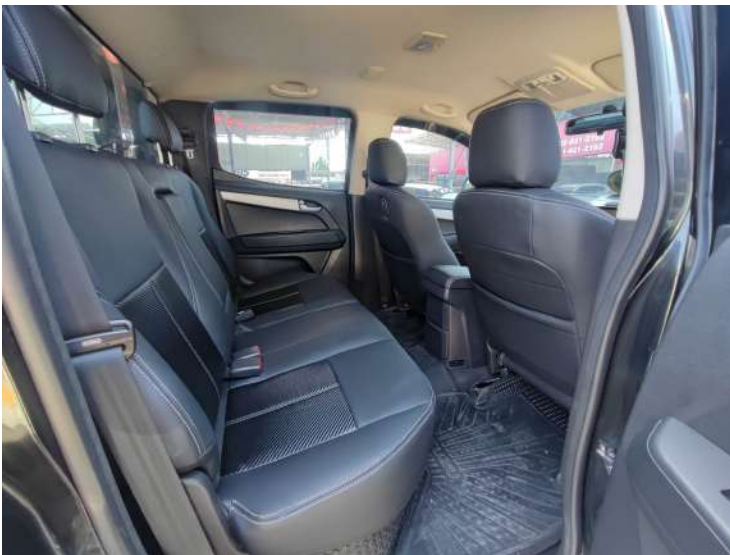
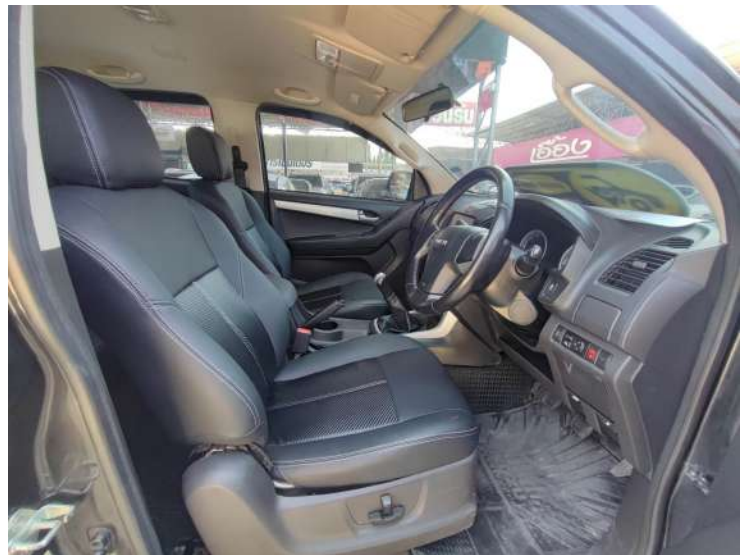
ภาพภายใน

รายการตรวจ 20 รายการ	สถานะ
2.1 สภาพที่นั่ง Seat Appearance	ดี (Good)
2.2 การทำงาน การปรับ และการล็อกเบาะ Seat Adjust functional	ดี (Good)
2.3 สภาพรางไต่เบาะ Seat slide adjust rail	ดี (Good)
2.4 เข็มขัดนิรภัย Seat Belts	ดี (Good)
2.5 แผงคอนโซลหน้า Other Trims	ดี (Good)
2.6 เครื่องเสียงภายในรถ Radio/ Multiplayer	ดี (Good)
2.7 ลำโพง Speaker working	ดี (Good)
2.8 ไล่ฝ้ากระจกหลัง Rear Window Demister	ดี (Good)
2.9 อุปกรณ์ปรับอากาศทำความเย็นและความร้อน Air Condition/Heater	ดี (Good)
