1023/0249-31

Honda Accord 2.0 EL i-VTEC Sedan AT

INSPECTION  
BY ONE2CAR

Vehicle Inspection Report  
สรุปผลการตรวจสภาพรถ (Inspection Summary)

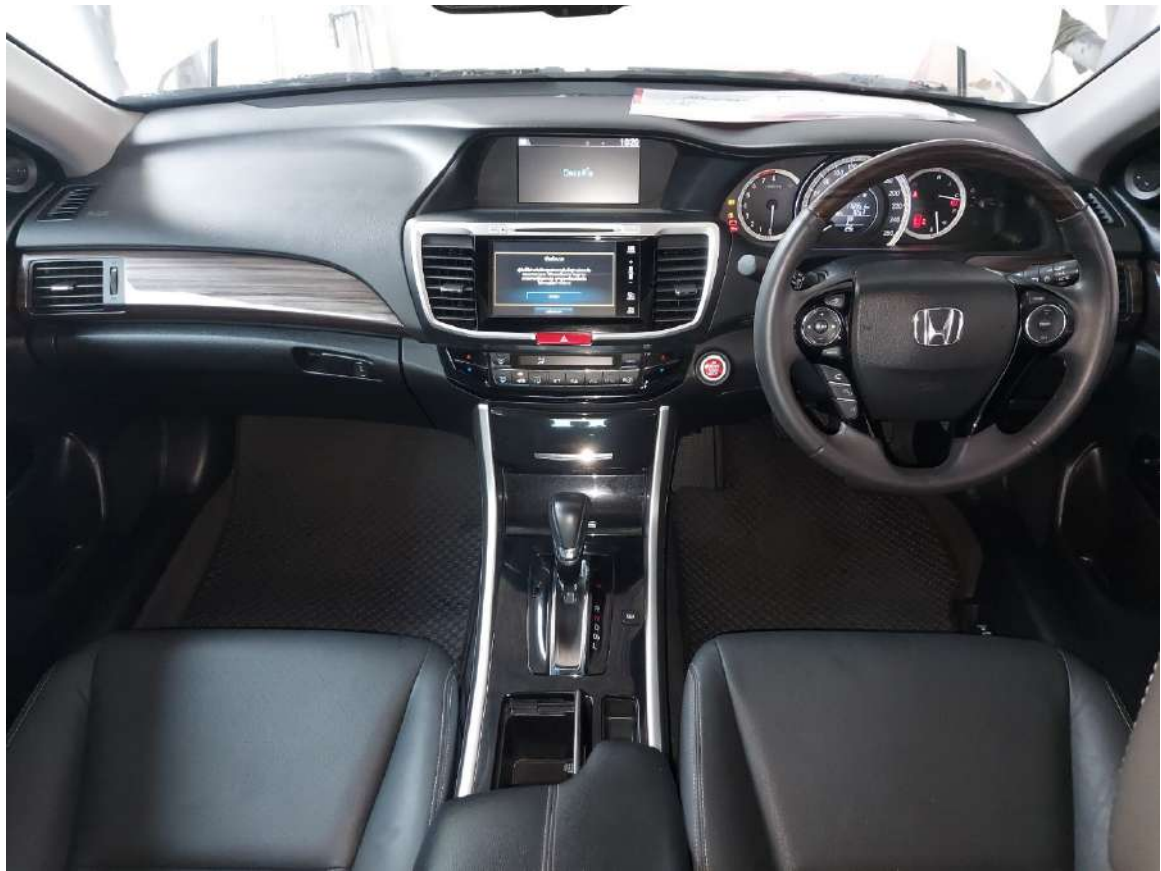
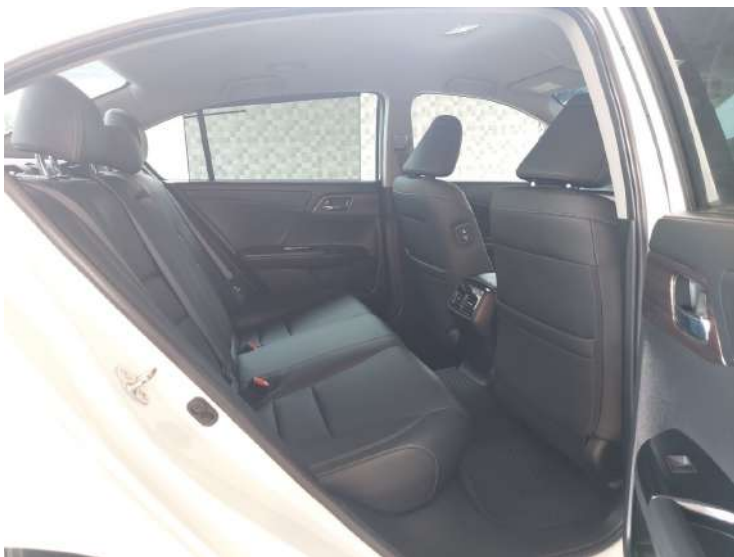
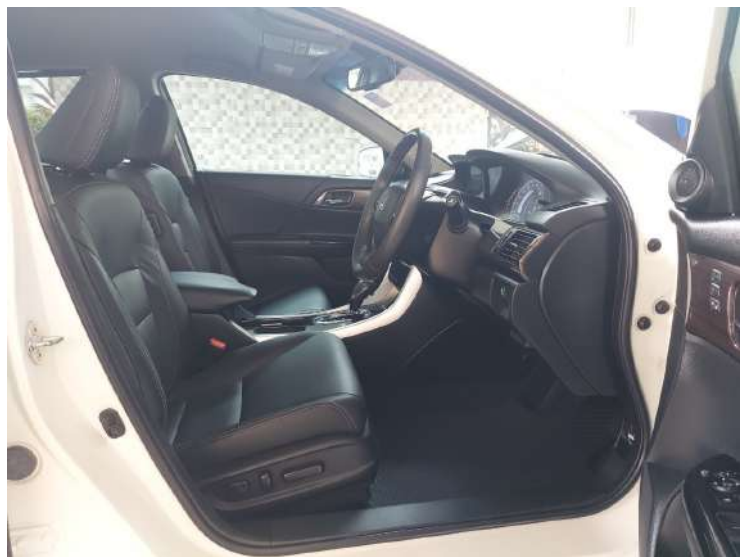
## ภาพภายใน

ประเมินสภาพรวม: ผ่าน  
อุปกรณ์หลัก/อุปกรณ์เสริมขณะขับที่:  
✓ ระบบปรับอากาศ [ผ่าน]  
✓ ไฟส่องสว่าง [ผ่าน]  
✓ ไฟเลี้ยว/ไฟฉุกเฉิน [ผ่าน]  
✓ หน้าปัดและมาตรวัด [ผ่าน]  
✓ เข็มชี้ดัดนีย [ผ่าน]  
✓ แตร [ผ่าน]  
✓ เครื่องเล่นเพลง [ผ่าน]  
✓ ระบบปิดน้ำฝน [ผ่าน]  
✓ เบาะนั่งยึดแน่น [ผ่าน]  
✓ กระจกไฟฟ้า [ผ่าน]

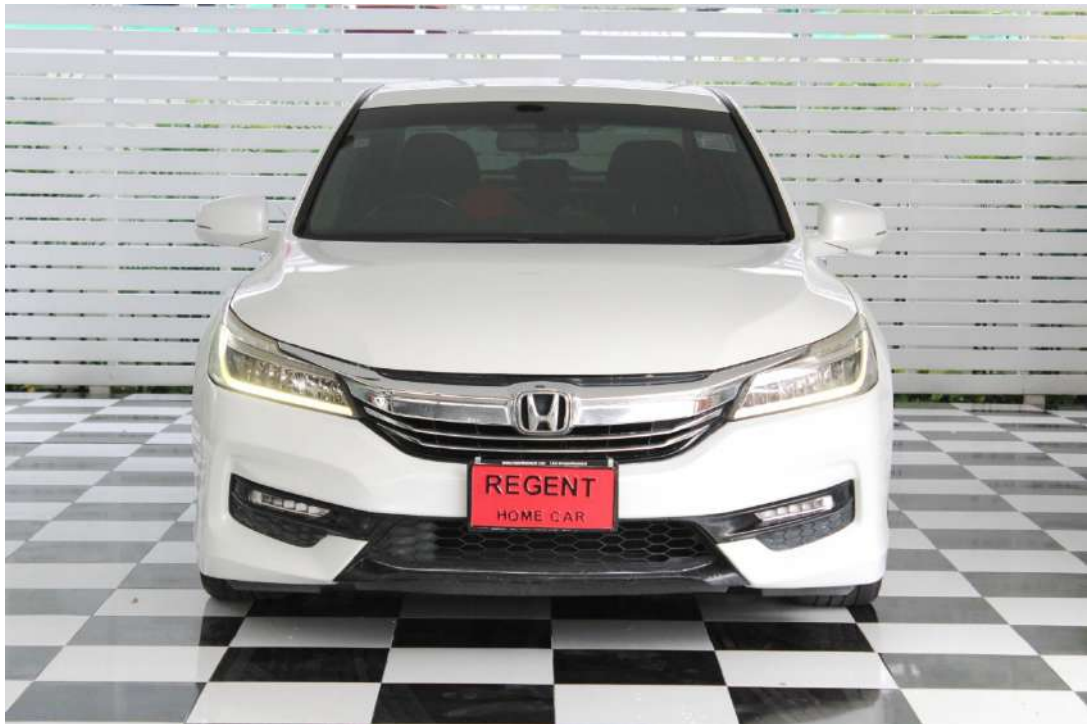
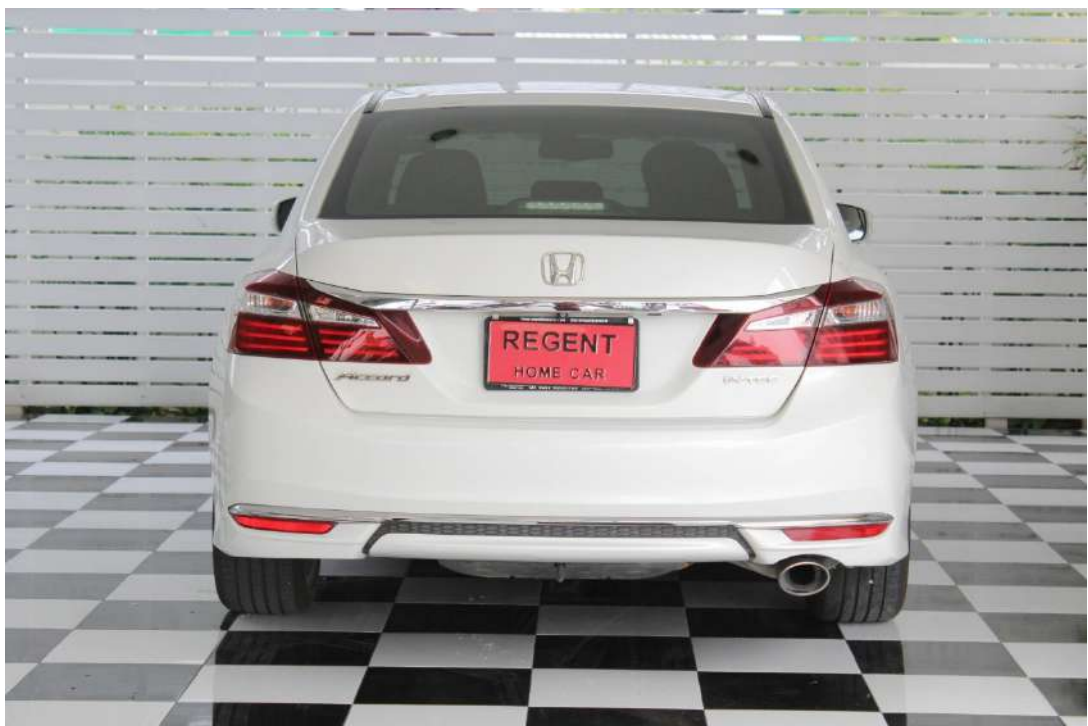
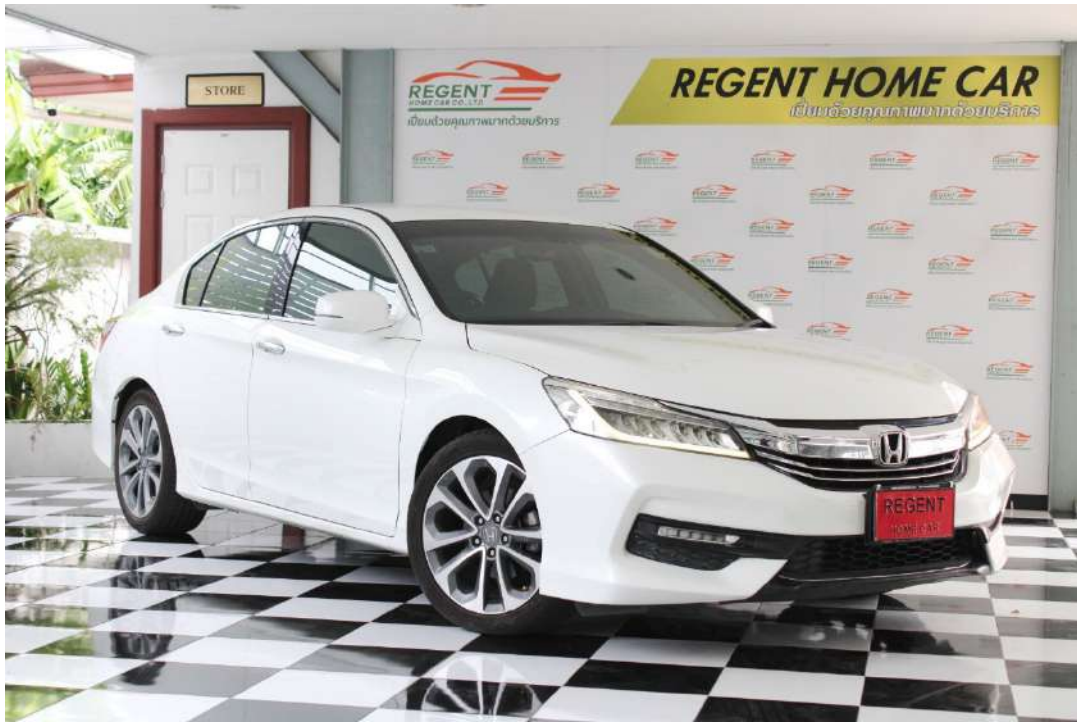
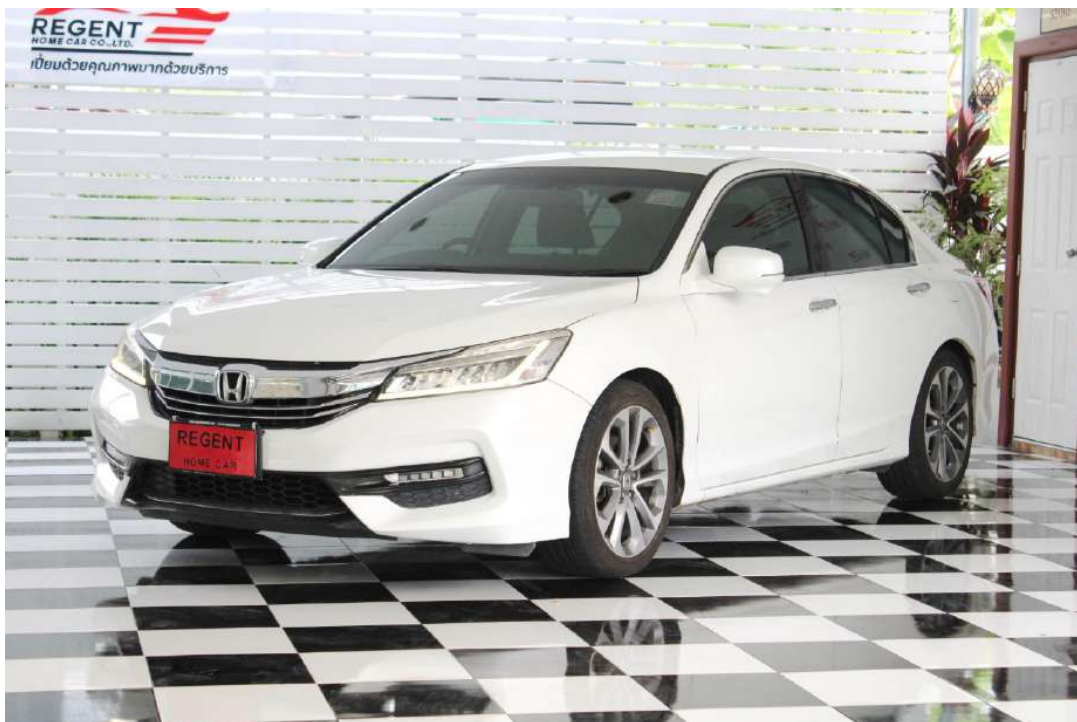
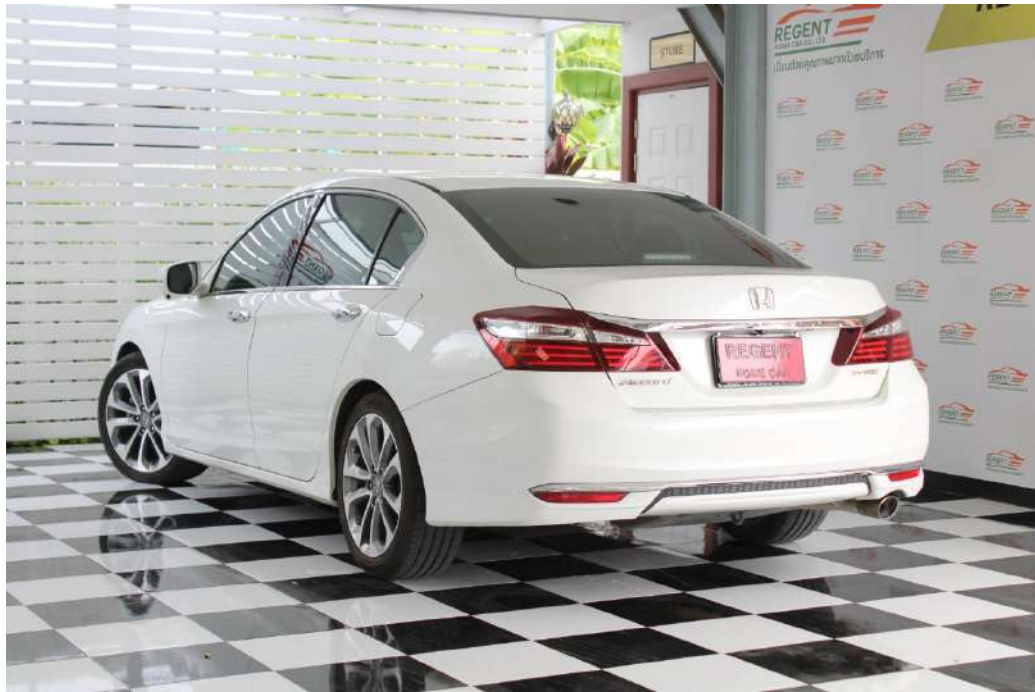
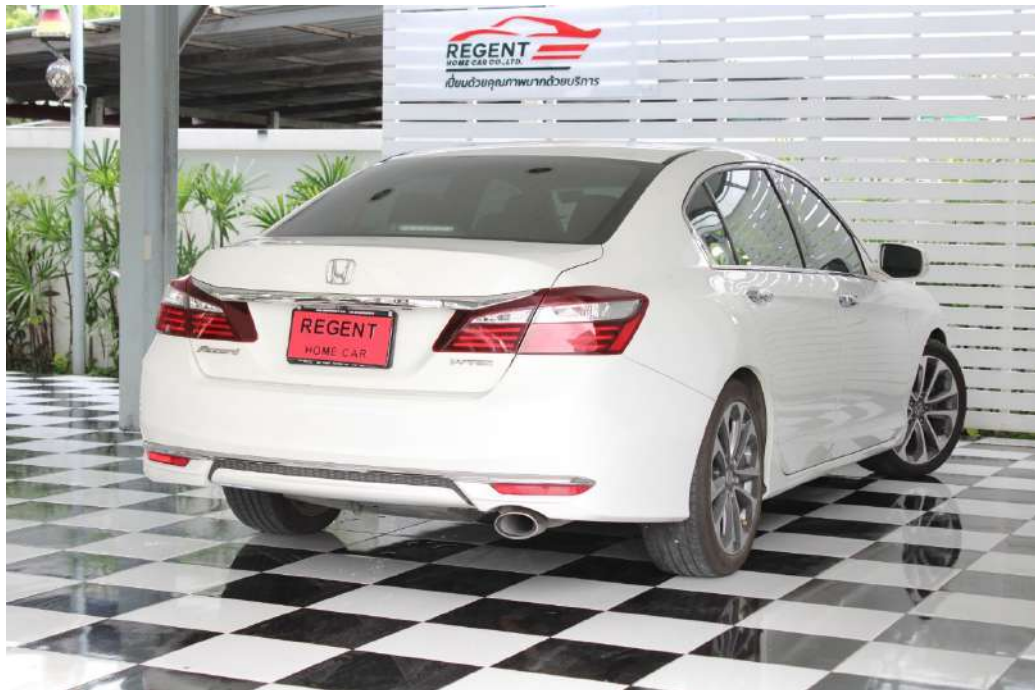
### ภาพภายนอก

ประเมินสภาพรวม: ผ่าน  
รายการที่รอการแก้ไข: ไม่พบรายการแก้ไข  
ชิ้นส่วนประกอบตัวถังรถ  
✓ แผ่นเพลทเลขตัวถังมองเห็นได้ชัดเจน  
✓ ชิ้นส่วนประกอบตัวถังรถ ผ่านการวัดค่าความหนาของสีแล้ว  
✓ สีรถตรงตามเสาเอกสารถะเบียน
